Enebolig med
nydelig utsikt

NEDRE VAULABAKKEN 12

Tilstandsrapport

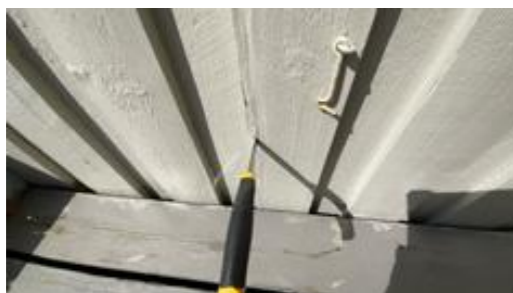
- Det er påvist andre avvik:
Utvendig kledning er av varierende alder, deler av kledningen er fra byggeåret og har tegn til vær og aldringsslitasje samt lokale råteskader enkelte steder.

Det er påvist noe råteskader i kledning.

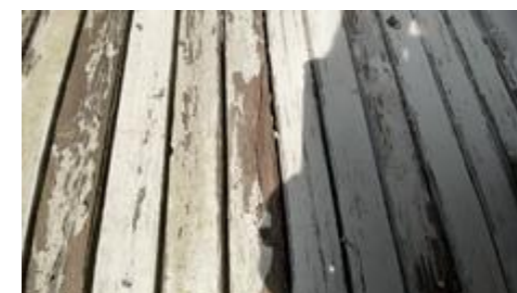
Råteskader i gulv til deler av balkong.

Det bør påregnes utskifting av deler av terrassegulv.

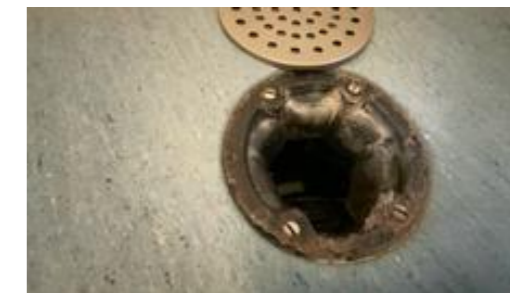
Sluk i gulv med vinylbelegg som tettesjikt.

- Eldre sluk av plast er ofte utsatt for lekkasjer og særlig i overganger. Eventuelle lekkasjer kan medføre fuktskader på tiliggende konstruksjoner.
- Overvåk tilstanden jevnlig. For å få tilstandsgrad 0 eller 1 må slukløsningen skiftes ut og sannsynligvis må også membransjiktet skiftes/utbedres. Det er imidlertid vanskelig å si noe om tidspunktet for når dette er nødvendig.
- Det er viktig å merke seg at levetiden til en membran varierer basert på kvalitet, installasjon og bruk. Eldre membraner kan bli sprø og sprekke opp, noe som fører til at de mister sin vanntettende funksjon. Dette kan resultere i vannlekkasjer gjennom vegger og gulv og fuktskader.

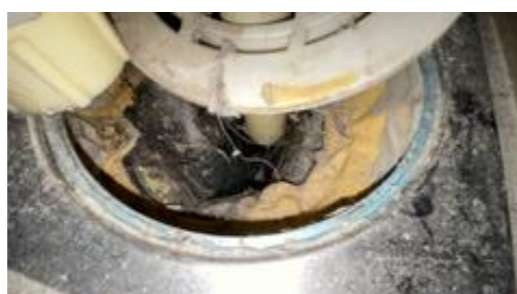
Sluk i gulv.

- Det bør vurderes om lokal utbedring er mulig.

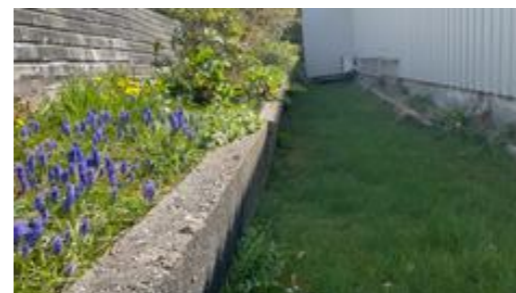
Støttemur på baksida har omfattende skader grunnet jordtrykk.

Støttemur i hage må rives og gjenoppføres. Støttemur mellom skråning og gate bør utbedres.

Kostnadsestimat: 100 000 - 200 000

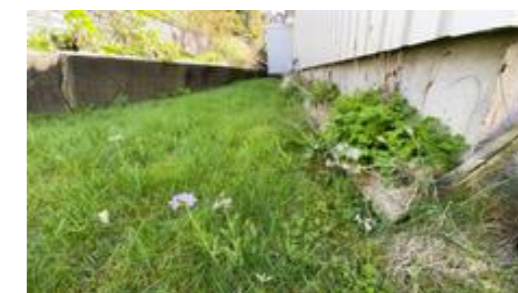
Terreng på baksida har fall inn mot grunnmuren.

- Det bør foretas terrengjusteringer.

Kostnadsestimat: 20 000 - 100 000

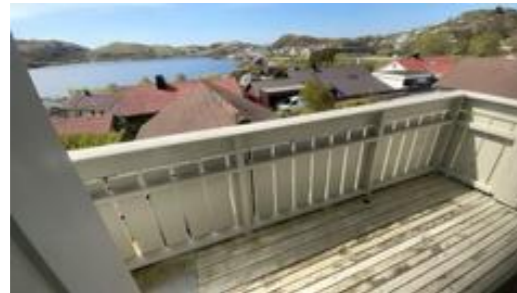
Rekkverk på terrasse er lavere enn 1m som er krav til rekkverk i dagens forskrifter.

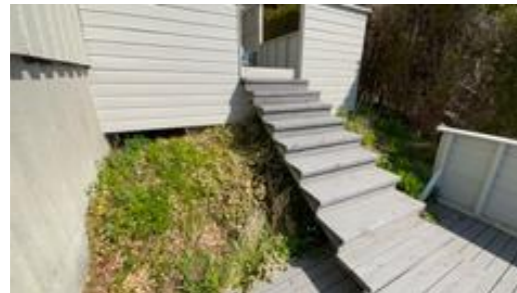
Utvendig tretrapp til terrasse er ikke sikret med rekkverk.
