Tilstandsrapport

Enebolig
 Nedre Vaulabakken 12, 4331 ÅLGÅRD
 GJESDAL kommune
 gnr. 7, bnr. 353

Befaringsdato: 08.05.2026 Rapportdato: 19.05.2026 Oppdragsnr.: 11348-2307 Eiendomsverdi ref nr: OD1398
 Autorisert foretak: A-TAX AS Sertifisert Takstingeniør: Torbjørn Madland Vår ref: 20263273

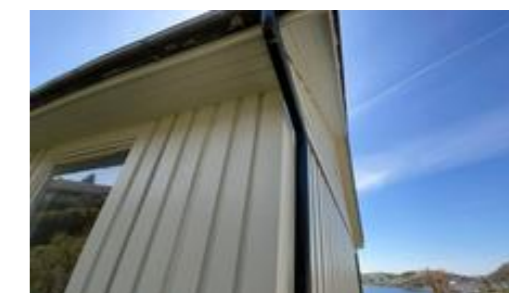
Nedløpsrør mangler veggfester.

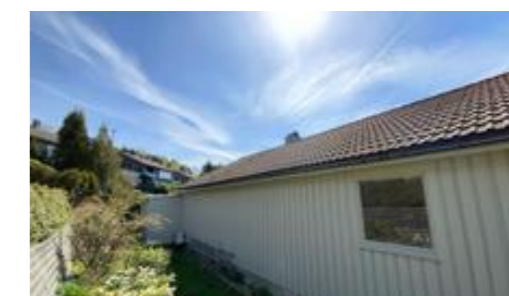
Det er ikke montert stigetrinn på tak.

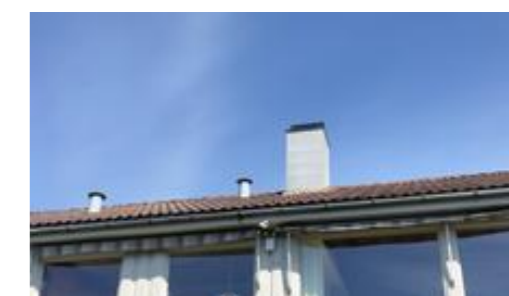
Det er ikke montert snøfangere på tak.

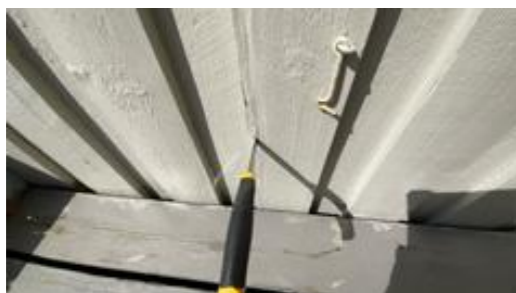
- Det er påvist andre avvik:
Utvendig kledning er av varierende alder, deler av kledningen er fra byggeåret og har tegn til vær og aldringsslitasje samt lokale råteskader enkelte steder.

Det er påvist noe råteskader i kledning.

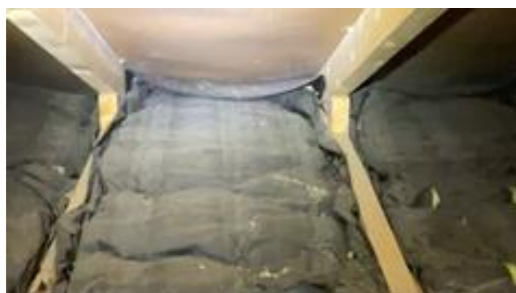
Klemte/tette luftespalter ved takfot.

Lufting på loft bør forbedres. Det bør åpnes/etableres luftespalter ved takfot i hvert fakk mellom taksperr.

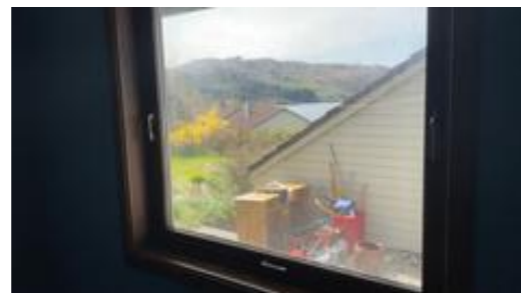
Vindu i soverom i underetasje er punktert og gikk ikke opp på befaringsdagen.

Vinduer i underetasje samt i soverom i 1. etasje bør påregnes utskiftet.

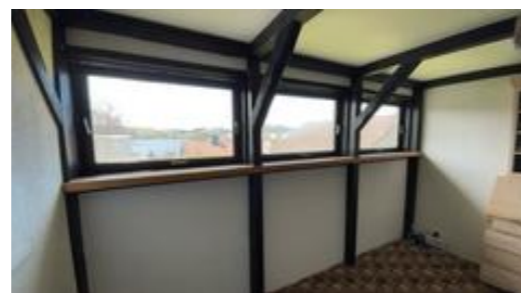
Vinduer i kjellerstue har punkterte glass.

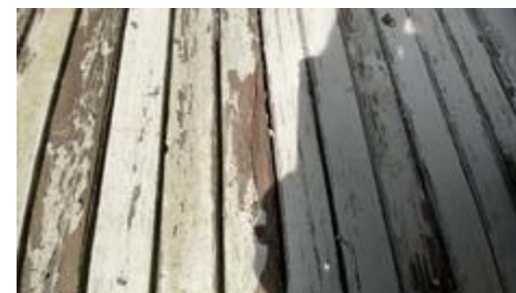
Råteskader i gulv til deler av balkong.

Det bør påregnes utskifting av deler av terrassegulv.

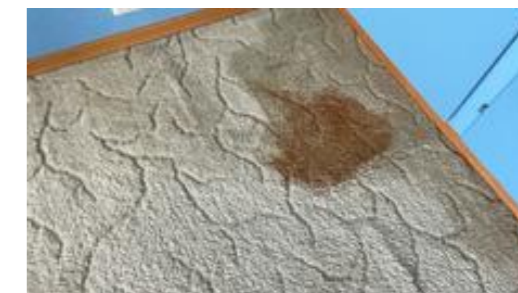
Misfarging i teppe på gulv i soverom.

Teppe på gulv i soverom bør skiftes.

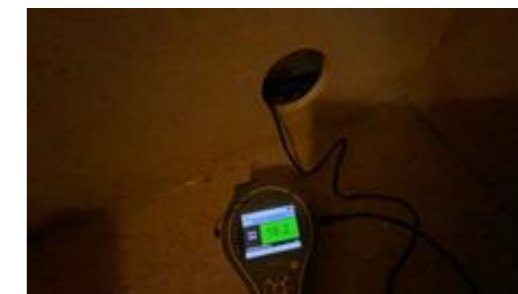
Hulltaking er foretatt i vegg mot grunnmur i bod under terreng.

Ved fremtidig oppgradering av rom under terreng bør plast på vegger fjernes.

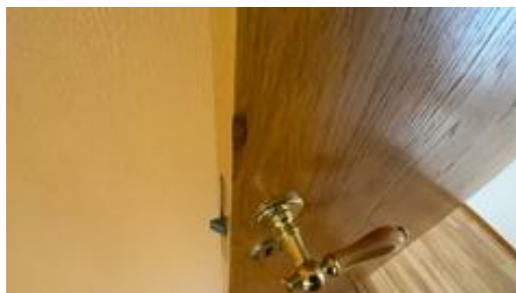
Skade i kant av dørblad til soverom i 1. etasje.

Dører som tar i i karmen bør justeres slik at disse lett kan åpnes og lukkes til sin hensikt, uten å ta i karmen.
Dørblad til soverom bør skiftes.

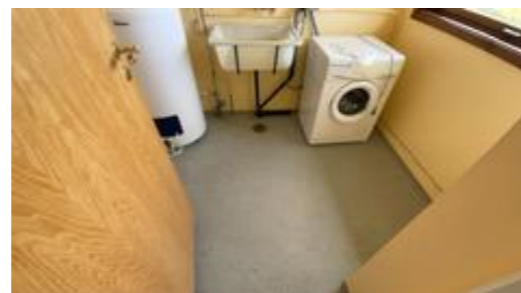
Vaskerom fra byggeåret.

Våtrommet bør oppgraderes. Alle forhold med tettesjikt, våtsone, sluk m.m. må dokumenteres.

Kostnadsestimat: 100 000 - 200 000

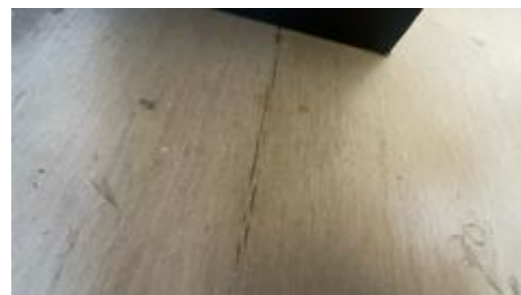
Sprekker i sveist skjøt på gulv.

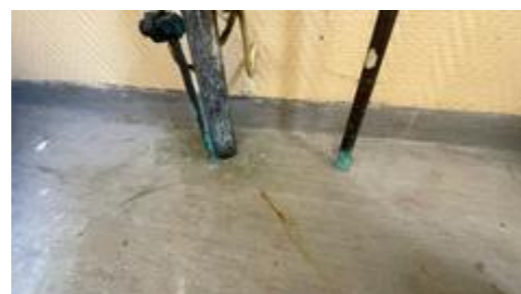
Ikke tilstrekkelig oppbrett av vinylbelegg rundt gjennomføringer for rør.

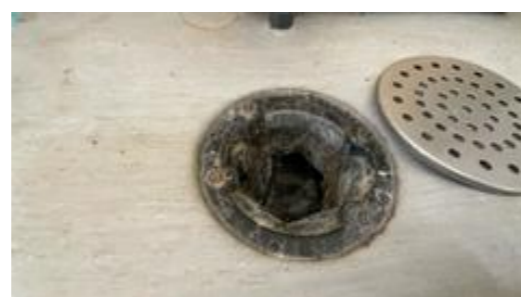
Plastsluk i gulv og vinylbelegg fra byggeåret.

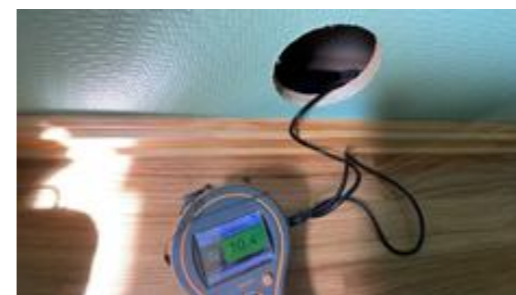
Hulltaking er foretatt i vegg fra tilstøtende soverom

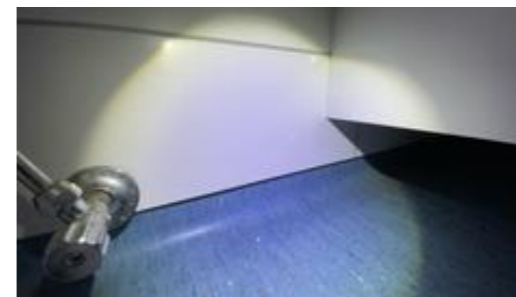
Plater er ikke montert på bunnskinne i våtsone for innredning.

For å oppnå TG1 må plater tas ned og monteres med bunnskinne.

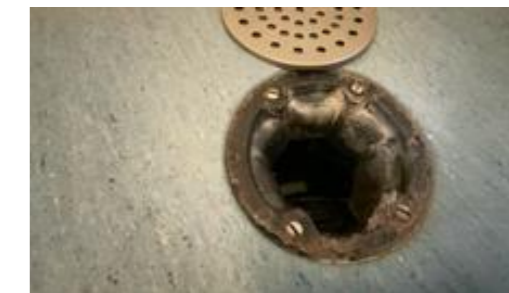
- Eldre sluk av plast er ofte utsatt for lekkasjer og særlig i overganger. Eventuelle lekkasjer kan medføre fuktskader på tiliggende konstruksjoner.
- Overvåk tilstanden jevnlig. For å få tilstandsgrad 0 eller 1 må slukløsningen skiftes ut og sannsynligvis må også membransjiktet skiftes/utbedres. Det er imidlertid vanskelig å si noe om tidspunktet for når dette er nødvendig.
- Det er viktig å merke seg at levetiden til en membran varierer basert på kvalitet, installasjon og bruk. Eldre membraner kan bli sprø og sprekke opp, noe som fører til at de mister sin vanntettende funksjon. Dette kan resultere i vannlekkasjer gjennom vegger og gulv og fuktskader.

Sluk i gulv med vinylbelegg som tettesjikt.

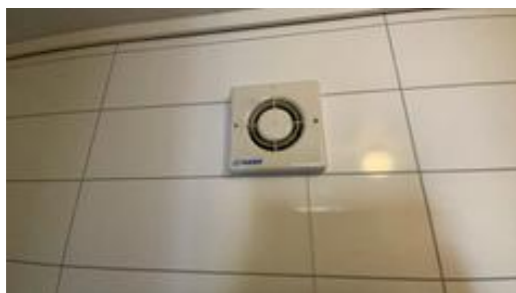
Det er påvist ulyd/lagerstøy fra vifte i ventil.

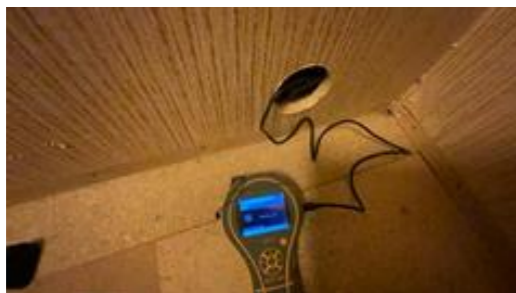
Hulltaking er foretatt i vegg fra tilstøtende bod, uten å påvise unormale forhold i veggen.

Hulltaking er foretatt i vegg fra tilstøtende bod

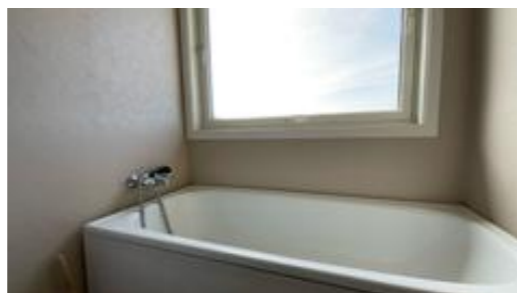
Vindu er plassert i våtsoner for badekar.

- Uegnede materialer må fuktbeskyttes/utskiftes.
- Dersom det ikke gjøres tiltak, kan dette medføre oppfukning, oppsvelling og forringelse av materialer over tid og fuktskader på tilstøtende konstruksjoner.

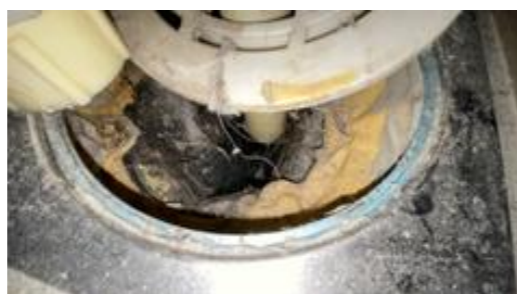
Sluk i gulv.

- Det bør vurderes om lokal utbedring er mulig.

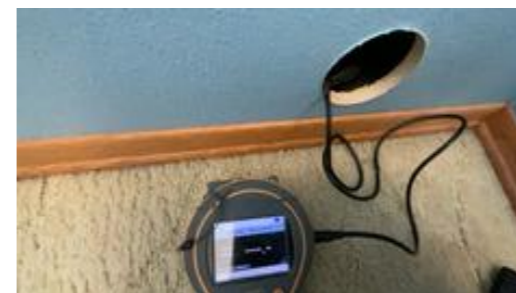
Hulltaking er foretatt i vegg fra tilstøtende soverom, uten å påvise unormale forhold i veggen.

Hulltaking er foretatt i vegg fra tilstøtende soverom.

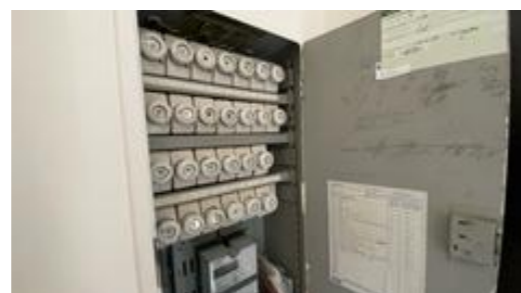
- Er det tegn på at kabelinnføringer og hull i inntak og sikringsskap ikke er tette, så langt dette er mulig å sjekke uten å fjerne kapslinger?
Nei
- Finnes det kursfortegnelse, og er den i samsvar med antall sikringer?
Ja
- Foreta en helhetsvurdering av det elektriske anlegget, dets alder, allmenne tilstand og fare for liv og helse. Bør det elektriske anlegget ha en utvidet el-kontroll?
Ja Med grunnlag i alder anbefales det en utvidet kontroll av det elektriske anlegget i forbindelse med eierskifte.

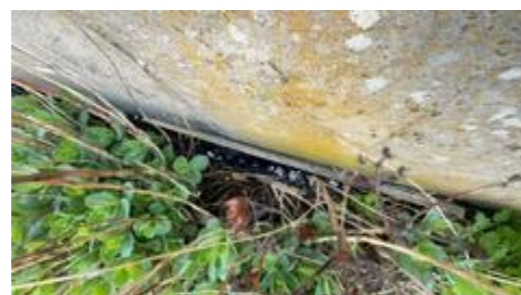
Grunnmursplast er avsluttet uten klemlist/dekkelist i toppen.

Det bør monteres klemlist/dekkelist i topp av grunnmursplast.

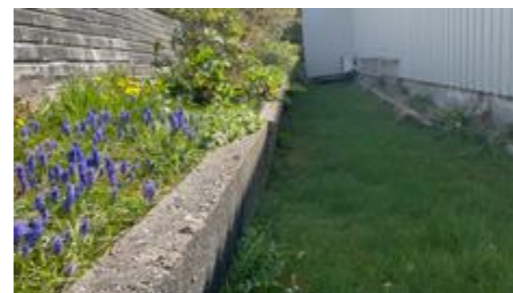
Støttemur på bakside har omfattende skader grunnet jordtrykk.

Støttemur i hage må rives og gjenoppføres. Støttemur mellom skrånning og gate bør utbedres.

Kostnadsestimat: 100 000 - 200 000

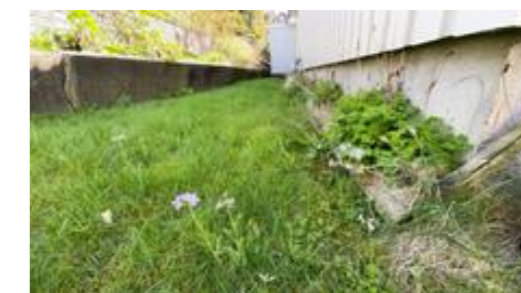
Terreng på bakside har fall inn mot grunnmuren.

- Det bør foretas terrengjusteringer.

Kostnadsestimat: 20 000 - 100 000

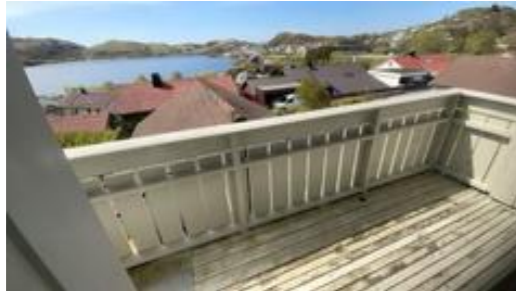
Rekkverk på terrasse er lavere enn 1m som er krav til rekkverk i dagens forskrifter.

- Det bør gjennomføres radonmålinger.
- Det er ikke krav om utbedring av rekkverkshøyde opp til dagens forskriftskrav.
- Rekkverk for utvendige trapper må monteres for å lukke avviket.

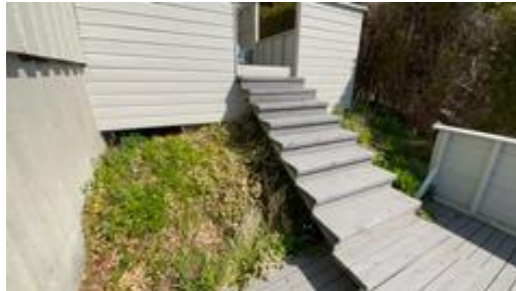
Utvendig tretrapp til terrasse er ikke sikret med rekkverk.
