## Boligdrømmen på beste Frogner

EILERT SUNDTS GATE 42A

Befaringsdato: 20.10.2025      Rapportdato: 23.10.2025      Oppdragsnr.: 20000-1784      Referansenummer: FO1826  
Autorisert foretak: Verdico AS      Sertifisert Takstingeniør: Kato Malvik

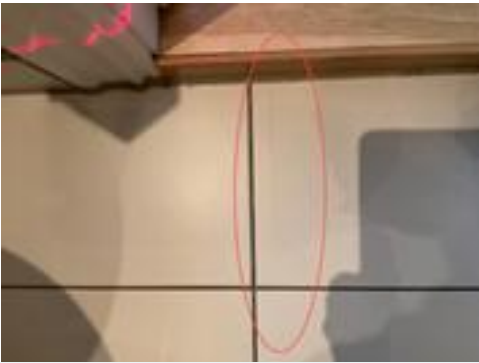
2.ETASJE > BAD/WC-2

- Det er påvist sprekker i fliser.

Sprukket flis ved døren/terskelen. Flisene utgjør ikke tettesjiktet på dette våtrommet, da membranen er etablert under påstøpen. Skaden vurderes derfor som overflatefeil uten direkte konsekvens for tettheten på badet.

- Det må gjøres tiltak for å utbedre avviket.

Skadet flis utgjør et estetisk avvik, men flisen må skiftes for å lukke avviket.

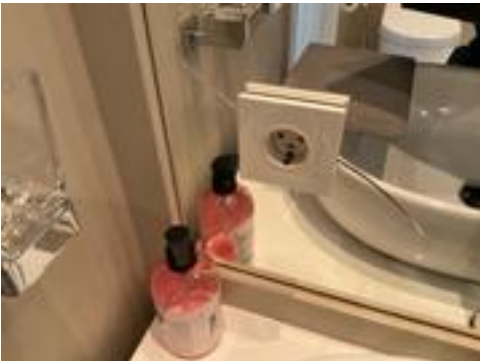
2.ETASJE > BAD/WC-2

- Det er påvist andre avvik:

Speilet må skiftes for å lukke avviket.
