KJELÅVEGEN 5A

## GARNES

Nydelig enebolig fra 2023 med alt på ett plan | Tre sov og to bad | Stor og solrik terrasse | Carport | Barnevennlig

## Tilstandsrapport

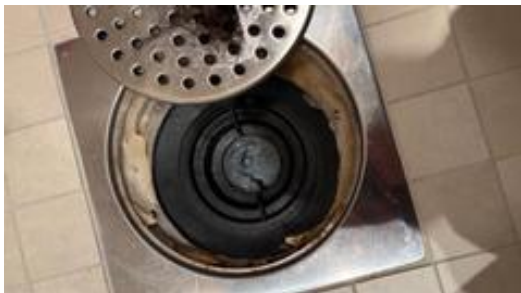
1 ETASJE > BAD 2

TG 1 Vanntett sjikt, membran og sluk

Beskrivelse  
Sluk og membran fra byggeår er kontrollert
