SKJONGSKARET 33

ENEBOLIG · TILSTANDSRAPPORT

## Skjongskaret 33

Enebolig oppført i 1975, beliggende i et attraktivt og rolig boligområde på Valderøya. Boligen har en eldre, men brukbar standard med blant annet kjøkken fra ca. 2001, bad rehabilitert i 2010 og flere eldre våtrom. Det er registrert normalt aldersrelatert slitasje, samt enkelte forhold som noe forhøyet fukt i kjeller, eldre drenering, slitasje på kledning, sprekker i balkongdekke og grunnmur, samt eldre tekniske installasjoner. Våtrom med tettesjikt fra før år 2000 er vurdert til TG 3 på grunn av alder.

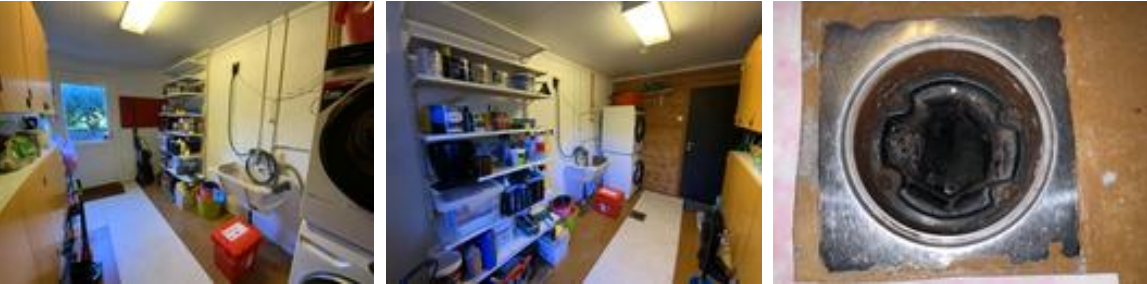
TG3 A.2.1.3 - Vanntett sjikt og tett tilslutning til sluk og andre gjennomføringer i gulv og vegger

A.2.1 - Vaskerom - Våtrom (bad, vaskerom)  
Vaskerom kjeller

**Beskrivelse:**  
Vaskerommet er av eldre dato og etablert før år 2000, basert på opplysninger og observert materialbruk/utførelse. Rommet har betong gulv, vegger har åpne mur overflater, tapet og trepanel. Himlingsplater i tak. Servant og opplegg for vaskemaskin. Naturlig ventilering. Eldre plastsluk.

- Selv om våtrommet har fungert over lang tid, tilfredsstiller ikke det eldre tettesjiktet dagens forventninger til våtrom eller krav til dokumentert vanntetthet. Full oppgradering av våtrommet, inkludert nytt vanntett sjikt og sikre løsninger ved sluk og gjennomføringer, bør påregnes i løpet av relativt kort tid. Dagens løsning har overskredet forventet funksjonstid, med økt risiko for fuktskader og lekkasje til tilstøtende bygningsdeler.

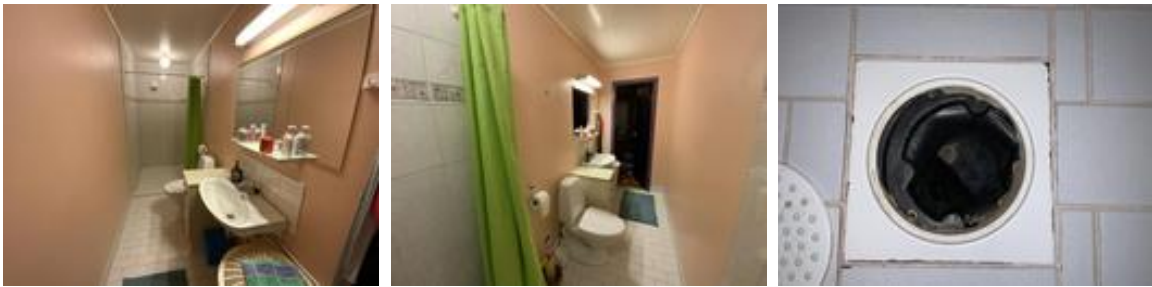
TG3 A.2.1.3 - Vanntett sjikt og tett tilslutning til sluk og andre gjennomføringer i gulv og vegger

**Beskrivelse:**  
Badet er av eldre dato og etablert før år 2000, basert på opplysninger og observert materialbruk/utførelse. Rommet har flislagt gulv og vegger i dusjsone, ellers tapetserte/malte vegger. Himlingsplater i tak. Våtrommet har dusjhjørne, toalett og innredning med servant. Naturlig ventilasjon. Eldre sluk. I følge eier er det varme i gulv, men uten termostat.

- Selv om våtrommet har fungert over lang tid, tilfredsstiller ikke det eldre tettesjiktet dagens forventninger til våtrom eller krav til dokumentert vanntetthet. Full oppgradering av våtrommet, inkludert nytt vanntett sjikt og sikre løsninger ved sluk og gjennomføringer, bør påregnes i løpet av relativt kort tid. Dagens løsning har overskredet forventet funksjonstid, med økt risiko for fuktskader og lekkasje til tilstøtende bygningsdeler.

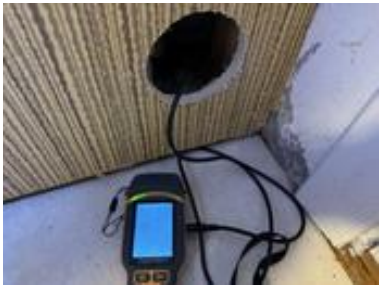
**Beskrivelse:**  
Hulltaking er foretatt fra vaskerom bak dusjsone, det er målt 9 vekt% fuktighet inne i hulltakingen, tørt treverk.

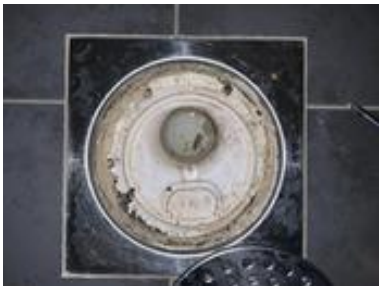
Det er plastsluk fra byggeår vurdert utifra alder og observasjoner i sluk. Andre vann- og avløpsledninger på våtrommet er vurdert under samlet vurdering av vann- og avløp.

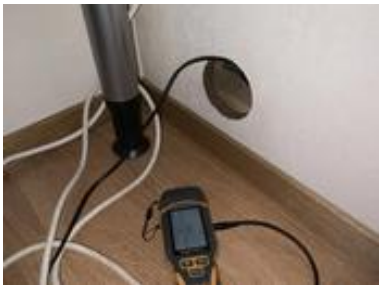
Hulltaking er foretatt fra soverom bak dusjsone, det er målt 6 vekt% fuktighet inne i hulltakingen, tørt treverk.

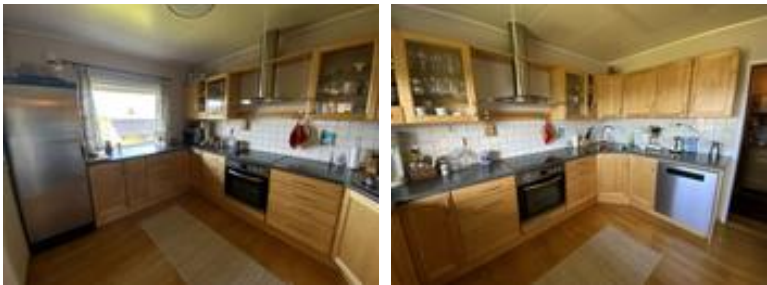
TG2 A.2.2.4 - Avtrekk ved matlaging og komfyrvakt

Kjøkkeninnredning med profilerte fronter og laminat benkeplate. Det er utstyrt med hvitevarer bestående av kjøleskap, platetopp, stekeovn og oppvaskmaskin. Oppvaskmaskinen er fra 2025. Kjøkkenventilator med avtrekk ut over tak

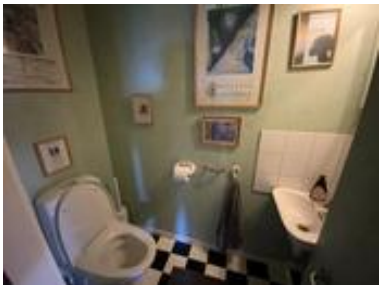
Toalettrom med vinylbelegg på gulv, tapet på vegger og himlingsplater i tak. Flis rundt servant. Servant og gulvmontert toalett. Naturlig ventilering via ventil i tak, ikke luftespalte ved dør

- Det bør etableres bedre ventilering av rommet.
- Det anbefales å etablere nødvendig luftespalte i dør til for å sikre tilfredsstillende lufttilførsel ved naturlig ventilasjon. Manglende luftespalte kan redusere ventilasjonen og øke fuktbelastningen i våtrommet.
