## Prosjekt: Drømme- leilighet

LANDÅSSVINGEN 33A

# Tilstandsrapport

## 2-ROMS BORETTSLAGSLEILIGHET

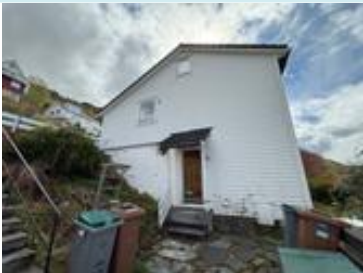
**Vurdering av avvik:**  
• Det er påvist et betydelig antall vinduer med punkterte eller sprukne glassruter.

Det bør skiftes ut vinduer eller glassruter som er punkterte eller sprukne, for å unngå redusert isolasjonsevne, økt varmetap og risiko for fuktskader i omkringliggende konstruksjoner.

**Kostnadsestimat: 100 000 - 200 000**

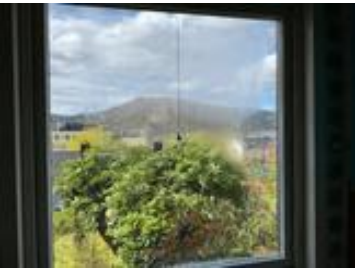
### TG 2 Dører

Beskrivelse: Ytterdør i teak med isolerglass. Dør fra 1994. Malt balkongdør i tre med isolerglass. Dør fra 1984. Merk: Mindre justeringer og normal bruksslitasje anses ikke som avvik. Forventet brukstid: Ytterdører i tre: ca. 20–40 år. Vurdering av avvik: Det er påvist andre avvik: Ytterdører bærer preg av elde/slitasje. Konsekvens/tiltak: Andre tiltak: Ytterdørene bør vedlikeholdes eller eventuelt skiftes ut for å forhindre ytterligere forringelse og redusert funksjon. Dersom tiltak ikke gjennomføres, kan det oppstå økt varmetap, redusert sikkerhet og fare for fuktskader i tilstøtende konstruksjoner.

• Ytterdørene bør vedlikeholdes eller eventuelt skiftes ut for å forhindre ytterligere forringelse og redusert funksjon. Dersom tiltak ikke gjennomføres, kan det oppstå økt varmetap, redusert sikkerhet og fare for fuktskader i tilstøtende konstruksjoner.

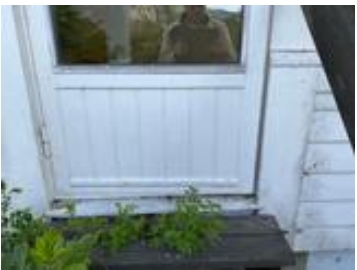
### TG 3 Overflater

**Innvendig > Overflater**  
Det er påvist andre avvik:  
• Overflater bærer preg av elde/slitasje. Stedvise skader på overflater.

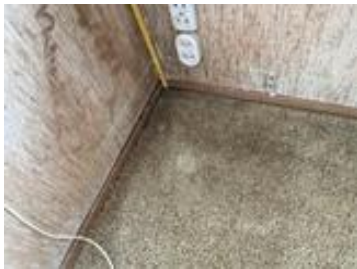
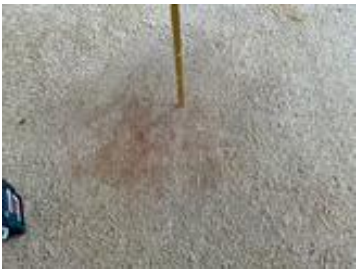
### Etasjeskille/gulv mot grunn

**Innvendig > Etasjeskille/gulv mot grunn**  
Det er målt høydeforskjell på mellom 15-30 mm gjennom hele rommet. Tilstandsgrad 2 gis med bakgrunn i standardens krav til godkjente måleavvik.  
• På bakgrunn av alder på konstruksjonen er det sannsynlig at det mangler fuktsperre under gulvstøp.

- For å få tilstandsgrad 0 eller 1 må høydeforskjeller rettes opp. Det vil imidlertid sjelden være økonomisk rasjonelt som et enkeltstående tiltak i en bolig som dette. Dersom boligen en gang skal renoveres, kan man vurdere slike tiltak.

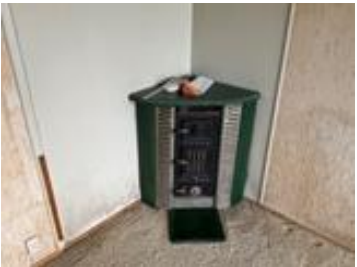
### Rom Under Terreng

**Innvendig > Rom Under Terreng**  
Det er påvist andre avvik:  
• Det er registrert punktvis mineralutslag (salt/kalkutslag) på overflater, noe som indikerer fuktgjennomgang i grunnmuren. Dette er ikke uvanlig for boliger fra denne tidsperioden, da kjellergulv og fundamenter vanligvis er etablert uten spesiell fuktsikring mot grunnmasser.

- Det bør vurderes tiltak for å redusere fuktinntrengning i grunnmur, for eksempel ved å forbedre drenering eller fuktsikring. Konsekvensen av manglende tiltak er økt risiko for fuktskader, forringelse av konstruksjonen og mulig utvikling av muggsopp, noe som kan påvirke inneklimaet negativt.

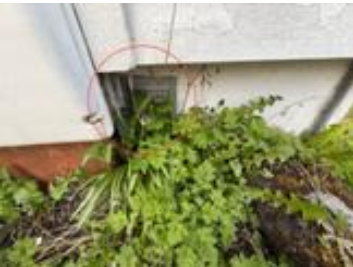
### Krypkjeller

**Innvendig > Kryp kjeller**  
Det er ikke adkomst til kryp kjelleren og den er ikke undersøkt innvendig. Kryp kjeller regnes for å være en risikokonstruksjon som er utsatt for fukt- og råteskader i bunnsvill, trebjelkelaget og andre tilstøtende konstruksjoner, på grunn av fuktighet fra grunnen og kondensering ved temperaturforskjeller. Selv om det ikke er avdekket tegn på skader, betyr ikke dette nødvendigvis at det ikke foreligger skader i eller i forbindelse med kryp kjelleren. Det er for dårlig terrengfall vekk fra konstruksjonen.

- Jordmasser og buskvekster ligger inntil kryp kjelleren. Dette kan medføre økt fuktbelastning mot konstruksjonen.
- Manglende tilkomst medfører usikkerhet omkring tilstanden på kryp kjelleren. Tilstandsgrad er satt for å belyse denne risikoen.

Ventiler i ringmur indikerer at det er krypkjeller under trebjelkelag i leiligheten.

- Jordmasser og buskvekster bør fjernes eller flyttes bort fra krypkjelleren for å bedre terrengfallet og redusere fuktbelastningen mot konstruksjonen. Dersom tiltak ikke gjennomføres, øker risikoen for fukt- og råteskader i bunnsvill, trebjelkelag og tilstøtende trekonstruksjoner.

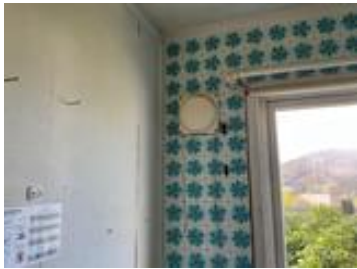
### TG 2 Avtrekk

- Det er manglende forsert mekanisk avtrekk fra kokesone i kjøkkenet.
- Konsekvens/tiltak**
- Mekanisk avtrekk bør etableres.
  - Uten forsert avtrekk fra kokesonen kan matos og forurensninger fra matlaging spre seg i boligen, noe som blant annet forringer inneklimaet.
