# PROAKTIV

Innholdsrik og sentrumsnær  
familiebolig over 3 plan + loft.

HARDANGERVEGEN 41

Hardangervegen 41, 5705 VOSS  
Gnr 194 - Bnr 11  
4621 VOSS

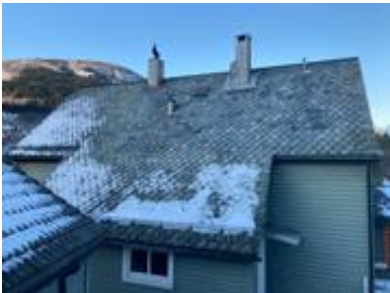
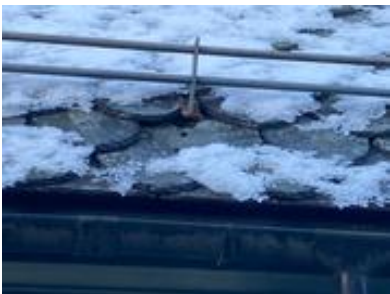
- Tidspunkt for utskiftning av undertak nærmer seg.
- Tidspunkt for utskiftning av taktekkning nærmer seg.
- Lokal utbedring må utføres.

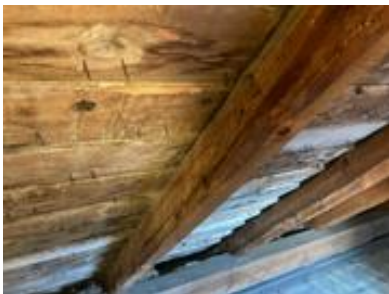
- Lufting/ventilering må forbedres.

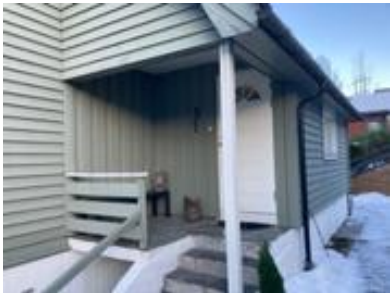
Bygningen har malt hovedytterdør og malt balkongdør i tre.

Forventa levetid utvendige tredører er 20 - 40 år.  
Det er kun utført enkel funksjonstest. Justering og vedlikehold bør forventes med tanke på alder.

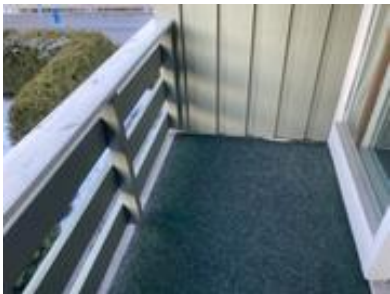
### TG 2 Balkonger, terrasser og rom under balkonger

Luftaalan

- Det må gjennomføres ytterligere undersøkelser.
- Tidspunkt for utskifting av tettesjikt/membran nærmer seg ut ifra alder på dagens tekking.

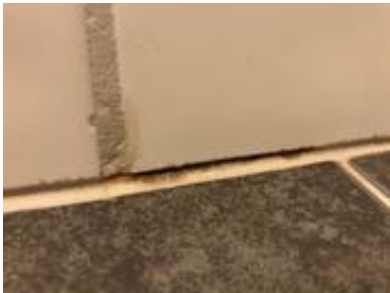
- Det er vindu/dør med ikke fuktbestandige materialer i våtsonen (ved vask, dusj, badekar, osv.), løsningen eller byggematerialet er uegnet.

Sår i overflate flis

- Dersom det ikke gjøres tiltak, kan dette medføre oppfukting, oppsvelling og forringelse av materialer over tid og fuktskader på tilstøtende konstruksjoner.

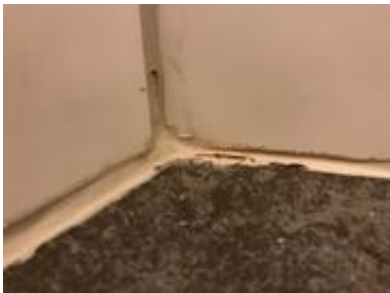
**2. ETASJE > BAD**

- Det er påvist at flisfluger har riss/sprekker.

Deler av arbeidet fremstår med mangelfull fagmessig utførelse, herunder blant annet ujamnheter i overflater

- Slike riss/sprekker kan indikere bakenforliggende fuktskader, og konstruksjonen bør observeres jevnlig for å vurdere utvikling.

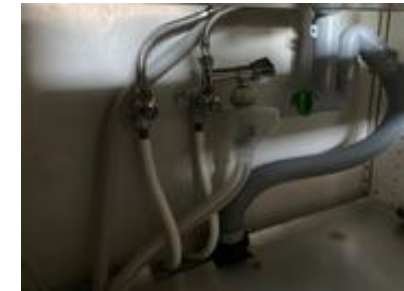
Røropplegg i skap under vas
