Innholdsrik toppleilighet med fantastisk utsikt

KLAUS HANSENS VEI 33A

Adresse: Klaus Hanssens vei 33A, 5053 BERGEN

Oppdragsnr.: 20932-3317

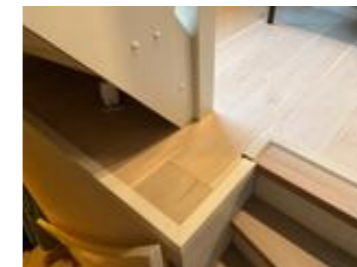
Lukkede tretrapper med spilerekkverk og håndløpere.

Det mangler rekkverk/barnesikring i overgangen mellom etasjene. Se eget punkt under HMS-avvik.
