GARMANN GATE 10

Tilstandsrapport

Enebolig
 Garmann gate 10, 5036 BERGEN BERGEN kommune
 # gnr. 168, bnr. 445

Befaringsdato: 24.09.2025 Rapportdato: 18.03.2026 Oppdragsnr.: 12127-2139 Eiendomsverdi ref nr: Z07003
 Foretak: Lund Takstingeniør AS Takstingeniør: Tom-Erik Seierslund

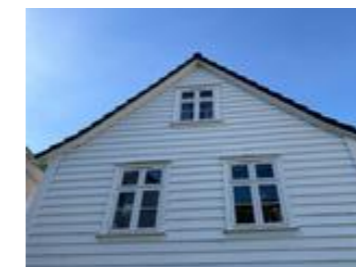
Vurdering av avvik:

Konsekvens/tiltak

- Musesperre må etableres.
- Uten tilstrekkelig lufting bak bordkledningen kan fuktighet som trenger inn bak bordene eller gjennom veggen innenfra ikke tørke opp. Dette skaper ideelle forhold for råtesopp og muggvekst.

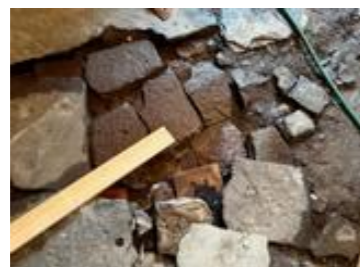
TO 4 Kryp kjeller

Boligen bør behandles mot mit. Dette utføres vanligvis av bedrift med korrekt kompetanse for behandling av mit.

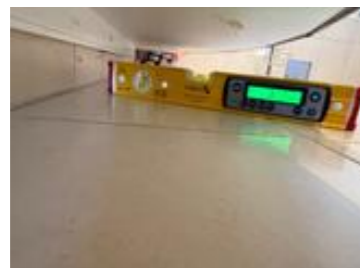
1. ETASJE > BAD (MÅLER 7,2 KVM)

TO 2 Sluk, membran og tettesjikt

Det er ikke nødvendig med umiddelbare tiltak.

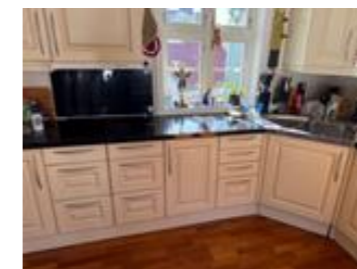
2. ETASJE > KJØKKEN (MÅLER 20,4 KVM)

TO 1 Avtrekk

Kjøkkenet har en ventilator med avtrekk ut.

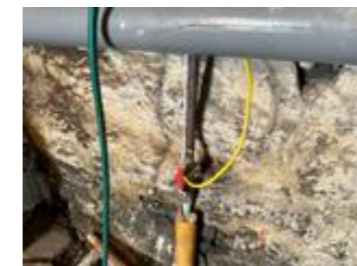
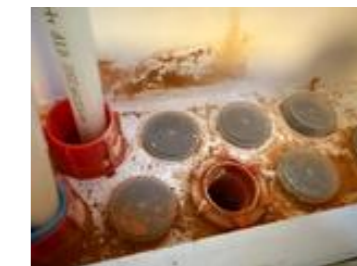
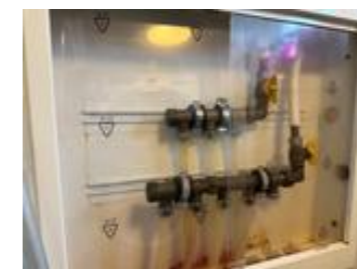
TG 2 Avløpsrør

- I forbindelse med oppgradering av våtrom vil det være naturlig med utskiftning av rør.
- Eldre avløpsrør har blant annet større sannsynlighet for lekkasjer, noe som kan føre til omfattende og kostbare vannskader i boliger.

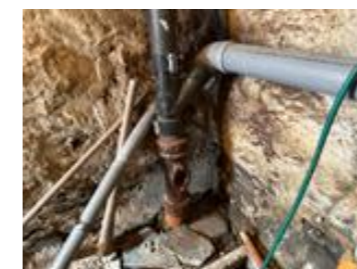
Vurdering av avvik:

Konsekvens/tiltak

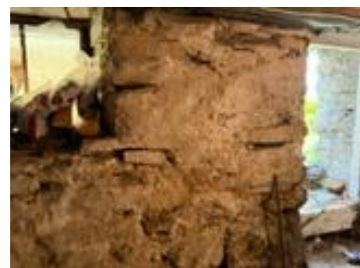
- Det mangler, eller på grunn av alder er det sannsynlig at det mangler, utvendig fuktsikring av grunnmuren ved kjeller/underetasje.
- Mer enn halvparten av forventet levetid på drenering er overskredet.
- Det er ut ifra observasjoner konstatert at drenering/tettesjikt har funksjonssvikt/svært begrenset effekt.

- Det er avvik:

Grunnmur bør pusses ut- og innvendig.
