SVINGEN 16

Adresse: Svingen 16, 6008 ÅLESUND

EIERSKIFTERAPPORT™	
BEFARINGEN:	
Befaringsdato:	12.03.2026
Forutsetninger (hindringer):	Denne rapporten er utarbeidet av en frittstående og uavhengig takstmann som ikke har noen bindinger til andre aktører i eiendomsbransjen. Takstmannen er ikke ansvarlig for manglende opplysninger om feil og mangler, som han ikke kunne ha oppdaget etter å ha undersøkt takstobjektet slik god skikk tilsier. Denne takst forutsetter at det ikke foreligger klausuler/kontrakter/servitutter som begrenser eiendommens verdi.
Oppdragsgiver:	Irene Eide
Tilstede under befaringen:	Ålesund Takst v/Audun Bakkebø
Fuktmåler benyttet:	Bosch fuktmåler.
OM TOMTEN:	Enebolig med attraktiv og flott beliggenhet, ligger i et rolig område i en blindvei. Eiendommen har hage, altan, utestue, samt biloppstillingsplass. Boligen har hovedfasade vendt mot vest. Tomten ligger i skrånende terreng og er opparbeidet med støpte trapper samt støttemurer i både betong og naturstein, med varierende alder og kvalitet. Sydsiden av eiendommen er opparbeidet med grøntarealer og en del beplantning.

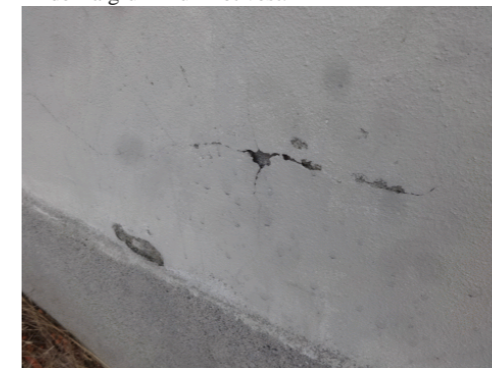
Bilde fra grunnmur mot vest.

Merknader: Det er observert stedvis sprekker og avskalling i pusslaget, Forholdet fremstår som overflatemessig og vurderes ikke å påvirke konstruksjonens bæreevne.

TAKSTMANNENS VURDERING VED TG2:	
1.1	Byggegrunn, fundamenter og grunnmur
	Det er registrert riss, sprekker og noe avskalling i grunnmuren. Skadene fremstår som begrensede og vurderes ikke å ha vesentlig konstruksjonsmessig betydning for bygget. Tilstanden vurderes samlet til TG 2, basert på registrerte symptomer og behov for vedlikehold/oppfølging.

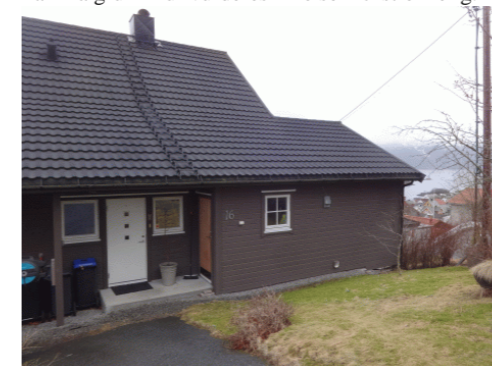
Det er ukjent når dreneringen er etablert, samt hvilken type drenering og fuktsikring som er utført rundt bygningen.

Merknader: Tilstand og funksjon kan derfor være usikker.

Fall fra grunnmur vurderes ikke som tilstrekkelig.

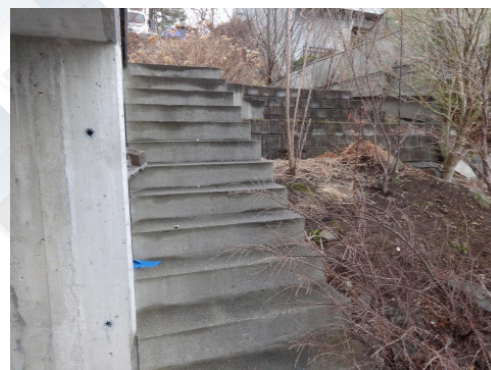
**TG 2 1.4 Støttemurer**

Eiendommen har flere støttemurer fra ulike tidsepoker, herunder gråsteinsmurer, støpte/murte murer og steinmurer for støttestruksjoner, samt støpte trapper på øst- og vestsiden av boligen.

Merknader: Støttemurer tilfredsstillende ikke dagens krav til utførelse og kvalitet. Det er registrert stedvis sprekker/riss og skjevheter. De støpte trappene mangler rekkverk.

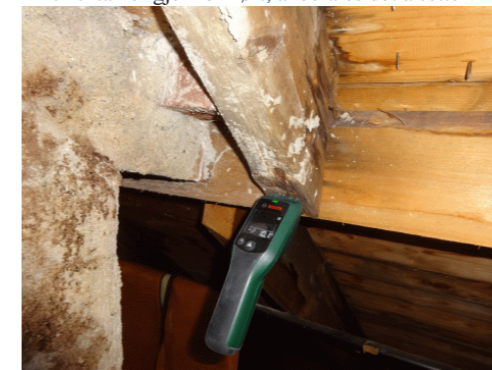
Det ble registrert fuktskjolder på krypløftet, stedvis i takkonstruksjonen og i yttervegg mot vest rundt vindu. Forholdet antas å være av eldre dato, trolig fra før utskifting av tak og vindu.

Det ble utført fuktsøk i yttervegg mot vest, hvor fuktverdiene ble målt i øvre sjikt av normalområdet. Det ble ikke observert skader eller øvrige symptomer på aktiv fuktproblematikk ved befaringstidspunktet.

Det anbefales å forbedre lufting/ventilering av krypløftet for å sikre tilstrekkelig utlufting og redusere risiko for kondens og fuktskader, for eksempel montere en veggventil i vestvegg.

Inntil tiltak er gjennomført, anbefales det å sette vinduer i gavlvegger i luftestilling for å bedre ventilasjonen.

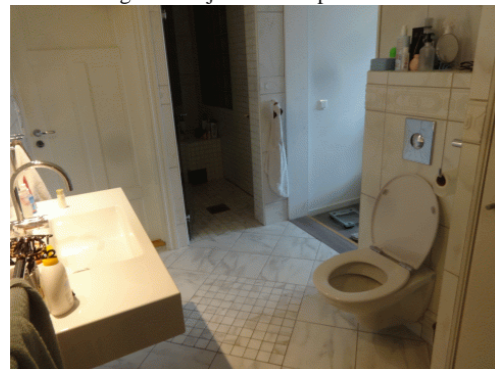
Støpt/flislagt gulv. Det er registrert noe sprekker og riss i fuger, montert to plastsluker i selve dusjrommet.

Forholdet vurderes som uheldig og bør utbedres ved å etablere tilfredsstillende fall mot sluk samt nødvendig terskelhøyde.

Det anbefales også å montere dør mellom rommene. Fukt fra våtrommet kan ellers trekke inn i tilstøtende rom, og ved utilstrekkelig ventilasjon/avtrekk på badet kan dette over tid medføre fuktskader i garderoberommet.

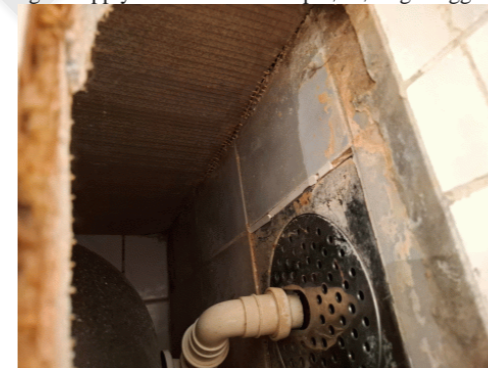
Merknader: Det ble ikke registrert tegn til fukt ved befaringstidspunktet, men badets alder tilsier økt risiko for svikt i tettesjikt og skjulte skader over tid.

Det er boret hull i et tilstøtende rom (loftsgang) for kontroll, men målingene viste fuktverdier innenfor normalverdier.

Det er registrert mangelfull påføring av membran på vegg under badekar. Ifølge eier er dette en støttevegg for badekaret, og det opplyses at membranen er påført øvrige vegger samt gulv.

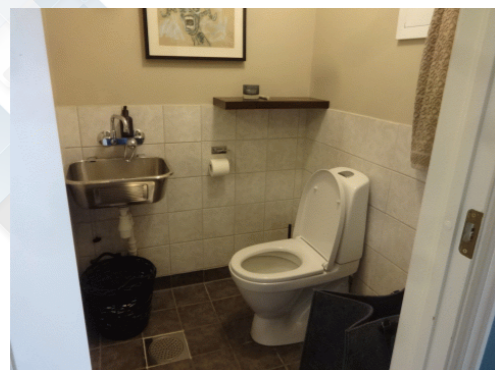
Merknader: Det er påvist enkelte bom (hulrom) under fliser, og det er registrert enkelte riss og sprekker i fuger.

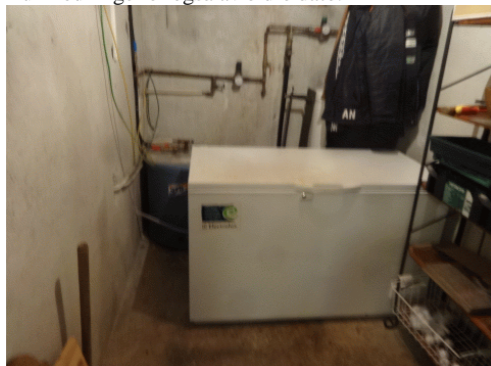
Merknader: Det er ikke behov for utbedringstiltak siden anlegget fungerer i dag, men ut ifra alder kan skader plutselig oppstå på eldre røropplegg.

Bunnledninger er også av eldre dato.
