Garasje med elbil lader.

VELESVEGEN 7

Tilstandsrapport

Enebolig
 Velesvegen 7, 5707 EVANGER
 VOSS kommune
 gnr. 401, bnr. 33

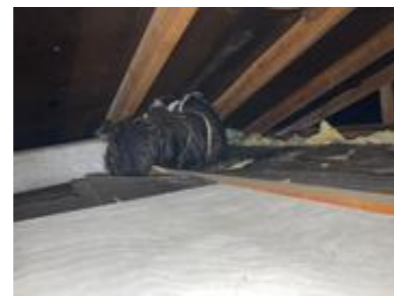
Vurdering av avvik:

- Det er liten lufting i nedre kant av konstruksjonen.
- Det er påvist fuktstjolder i undertak/takkonstruksjon.

Konsekvens/tiltak

- Lufting/ventilering må forbedres.
- Lokal utbedring bør utføres.

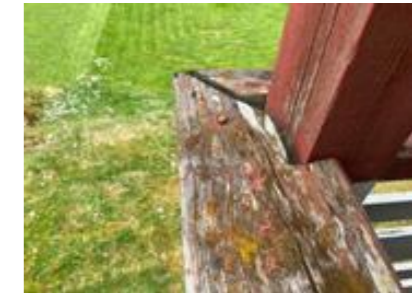
Vurdering av avvik:

- Det er påvist fukt-/råteskader i konstruksjonen.

- Gjennomføre ytterligere undersøkelser og foreta utbedring av skade.

Kostnadsestimat: 20 000 - 100 000

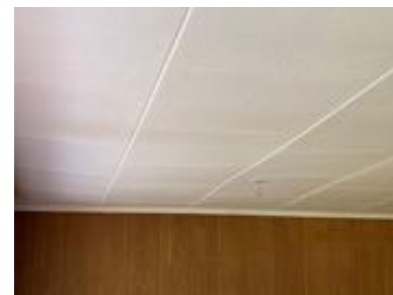
Vurdering av avvik:

- Det er påvist fukt-/råteskader i konstruksjonen.

- Råteskadede konstruksjoner må skiftes ut.

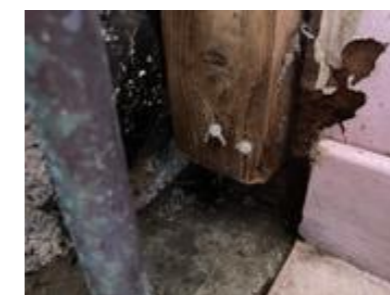
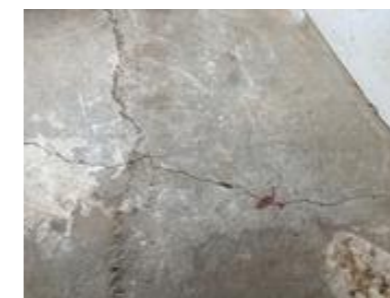
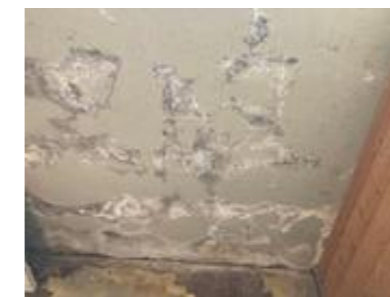
TG 1 Innvendige trapper

Vurdering av avvik:

- Det er påvist avvik som tilsier at det bør foretas tiltak på enkelte dører.

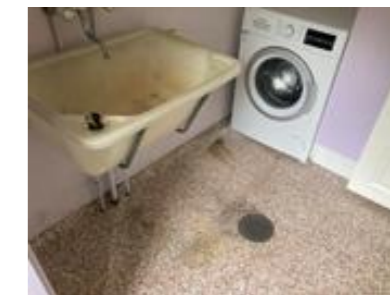
1. ETASJE > VASKEROM (4,6 KVM)

TG 2 Tilliggende konstruksjoner våtrom

Hulltaking er ikke foretatt da det allerede er påvist andre avvik i våtsonen.

- Hulltaking er ikke foretatt da det allerede er påvist andre avvik i våtsonen.

- Gjennomføre ytterligere undersøkelser og foreta utbedring av skade.

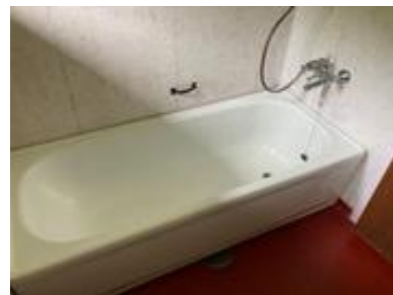
1. ETASJE > BAD (3,2 KVM)

Tilleggende konstruksjoner våtrom

Hulltaking er ikke foretatt da det allerede er påvist andre avvik i våtsonen.

- Hulltaking er ikke foretatt da det allerede er påvist andre avvik i våtsonen.

- Gjennomføre ytterligere undersøkelser og foreta utbedring av skade.

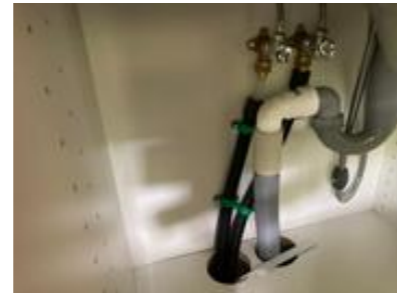
Røropplegg i skap under vask

Kjøkkenet har innredning med glatte fronter. Benkeplaten er av laminat. Det er montert kitchenboard mellom over og underskap. Teknisk tilstand på hvitevarer er ikke kontrollert.

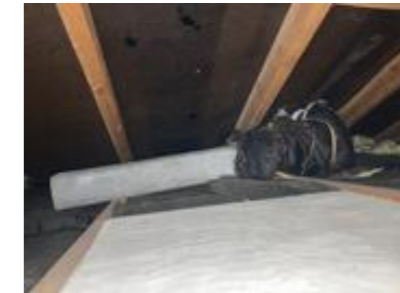
TG 2 Andre VVS-installasjoner

- Det er ikke behov for utbedringstiltak siden VVS-installasjonen(e) fungerer i dag, men ut ifra alder kan skader plutselig oppstå på eldre VVS-installasjoner.

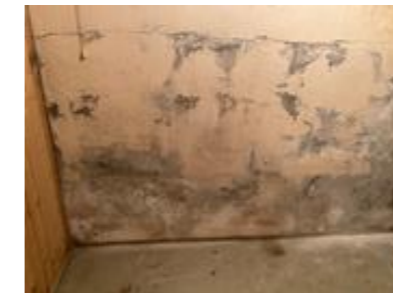
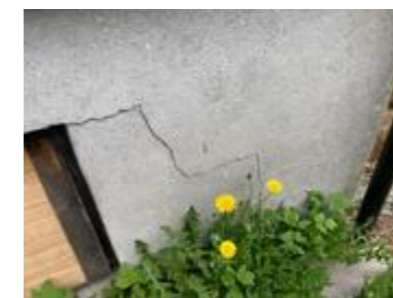
TO 2 Terrengforhold

Ved spesielle værforhold. Tele med frost i bakken uten snø har det to ganger har det kommet vann fra frosen bekk på oversiden og det har da vært observert litt fukt i kjeller.
