ETTERSTADSLETTA 80

UNIK MULIGHET! Delikat 5-roms selveier i 2. etg. m/2 bad og 2 solrike uteplasser | Inkl. varmtvann | Garasjepl. m/lader

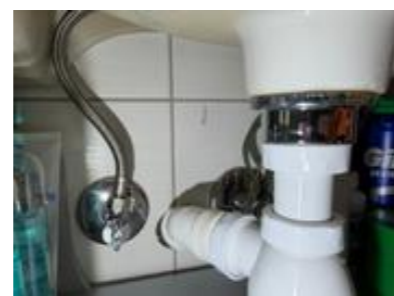
Baderommet v/entre fra 2014 har innredning med nedfelt servant, veggmontert toalett og dusjnisje.

Røropplegg i servantskap

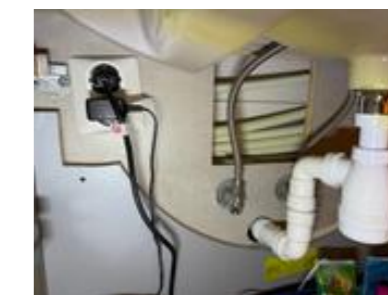
2. ETASJE > BAD V/SOV

• Det er ikke påvist tilfredsstillende løsning for å synliggjøre lekkasje fra innebygget susterne.

• Det må gjøres tiltak for å lukke avviket.
• Uten dreneringsløsning/lekkasjesikring kan lekkasjer pågå over lang tid uten å bli oppdaget. Dette kan føre til omfattende fuktskader i omkringliggende byggematerialer.

Røropplegg i servantskap

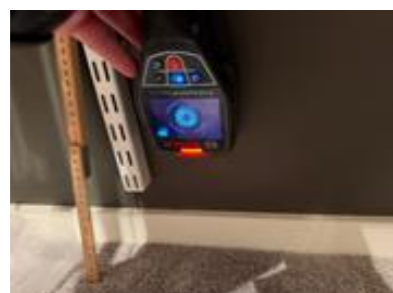
Fuktsøk: Det ble dog foretatt enkle søk etter fukt i vegger med fuktindikator.

Måler viste ikke indikasjon på unormale fuktverdier.

Årsak til ikke hulltagning: Påvist vannrør i vegg med stendersøker samt bilder fra byggingen.

Ingen unormale utslag med fuktindikator på dusjvegger

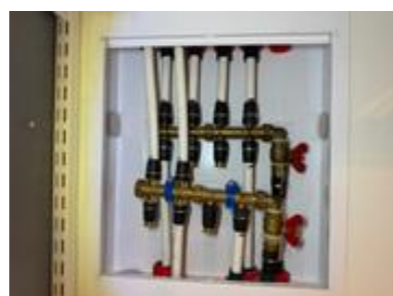
Innvendige vannledninger er av plast (rør i rør). Det er besiktiget i rørskap i gang med 2 x stoppekraner.

Rørskap i gang med 2 x stoppekraner.

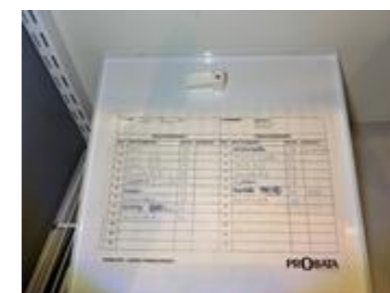
Kursoversikt i rørskap.

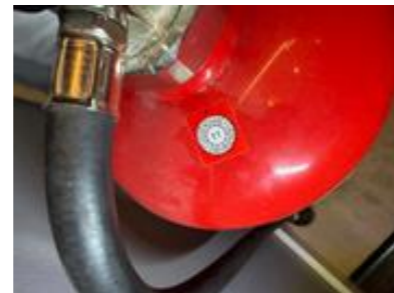
Brannslukker fra 2011-over 10 år.

- Det er ikke krav om utbedring av rekkverkshøyde opp til dagens forskriftskrav.
- Innhent nytt brannslukningsutstyr.
- Det bør gjennomføres radonmålinger.
