Pen 2-roms  
selveierleilighet med  
fin utsikt

UTSIKTEN 13

**Adresse:** Utsikten 13, 1604 FREDRIKSTAD

Befaringsdato: 16.10.2026    Rapportdato: 27.10.2026    Oppdragsnr.: 10596-1782    Eiendomsverdi ref nr: MU5876  
Autorisert foretak: Multiconsult Norge AS    Sertifisert Takstingeniør: Henrik Hals    Vår ref: Henrik Hals

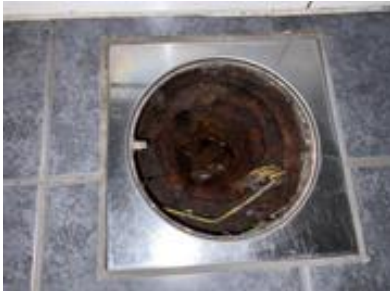
Bruk av dusjkabinett minsker risiko for ytterligere muggsoppdannelse, skader og en eventuell vannlekkasje til tilstøtende rom/konstruksjoner.

**Kostnadsestimat: 200 000 - 500 000**

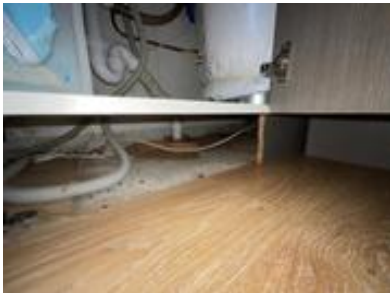
- Manglende stabilitet og understøttelse kan føre til bevegelser, belastning på rørtilkoblinger og økt risiko for lekkasjer og vannskader.
- Det anbefales å sikre korrekt og stabil understøttelse av varmtvannstanken i henhold til gjeldende krav.
