SVERRESBORG GRENDA 1

**Adresse:** Sverresborggrenden 1, 5032  
BERGEN

Befaringsdato: 10.06.2026 Rapportdato: 03.08.2026 Oppdragsnr.: 12127-2204 Eiendomsverdi ref nr: LI8107  
Foretak: Lund Takstingeniør AS Takstingeniør: Tom-Erik Seierslund

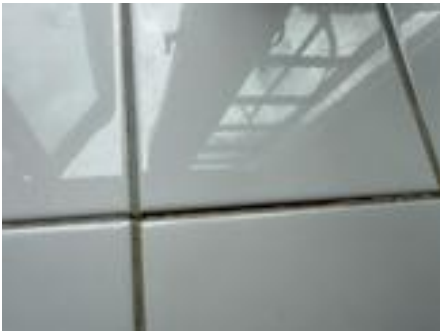
**Vurdering av avvik:**

- Det er vindu/dør med ikke fuktbestandige materialer i våtsonen (ved vask, dusj, badekar, osv.), løsningen eller byggematerialet er uegnet.
- Det er påvist riss eller sprekker i flisfuger i våtsonen.

**Konsekvens/tiltak**

- Uegnede materialer må fuktbeskyttes/utskiftes.
- Riss eller sprekker i flisfuger i våtsonen kan føre til at fukt trenger inn bak flisene. Dette øker risikoen for skjulte fuktskader, muggvekst og svekket konstruksjon over tid.
- Fuger bør skiftes ut.

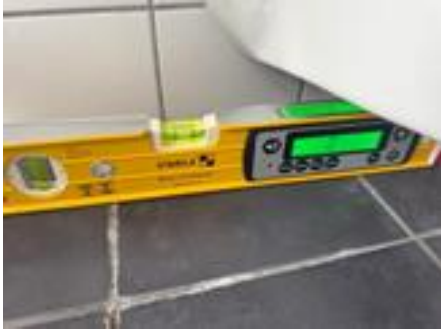
## 2. ETASJE > BAD (MÅLER 2,4 KVM)

### TG 3 Overflater gulv

**Vurdering av avvik:**

- Det er påvist at høydeforskjell fra topp slukrist til gulv/synlig topp membran ved dørterskel er mindre enn 25 mm.
- Det er påvist avvik i fallforhold til sluk i forhold til krav i forskrift på befarings tidspunktet.
- Det er påvist at noen fliser har bom (hulrom under).

- Bom (hulrom) under fliser i våtrom indikerer manglende vedheft (ikke godt nok festet til underlag), noe som øker risikoen for at fliser løsner, sprekker eller slipper inn fukt. Dette kan på sikt føre til fuktskader i underliggende konstruksjon.

Det er motfall på deler av gulvet, under toalett og i dusj.

**Kostnadsestimat: 20 000 - 100 000**

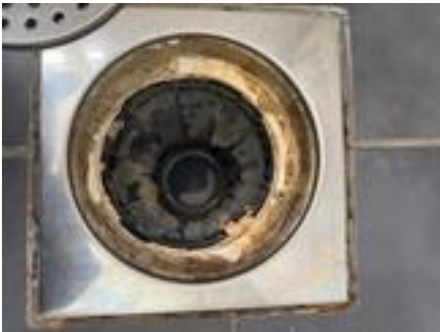
## 2. ETASJE > BAD (MÅLER 2,4 KVM)

### TG 2 Type vanntett sjikt/membran og usikker fremtidig funksjon

**Vurdering av avvik:**

- Konsekvensen er at membranens tilstand og tetthet er usikker som følge av alder og manglende dokumentasjon, noe som øker risikoen for skjulte fuktskader og kan medføre behov for nærmere undersøkelser og eventuell rehabilitering av våtrommet.

**Beskrivelse**  
Våtrommet har en plastsluk med overliggende stålrist.

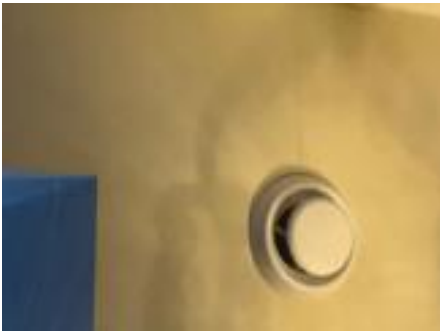
### TG 1 Innvendige avløpsrør

**Beskrivelse**  
Forventet levetid:  
-Avløpsledning av plast: 50 år  
-Sluk av plast: 30-50 år  
-Sluk av Støpejern: 30-60 år.  
Forventet levetid avhenger bruk, kvalitet og vedlikehold.

I følge eier ble det montert to ventiler i leiligheten i 2025. Dette for å øke luftsirkulasjonen. Det var noe kondensering i leiligheten. Se eiers egenerklæring.

Det er normalt med denne type ventilasjon i eldre bygg oppført i denne perioden. Det er i dag strengere krav til ventilasjon.
