# PROAKTIV

ROGNEBAKKEN 4

# VELKOMMEN TIL ROGNEBAKKEN 4

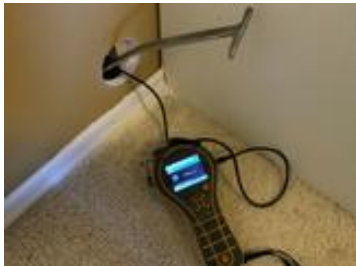
#### TO 0 Tilliggende konstruksjoner våtrom

Hulltaking er foretatt uten å påvise unormale forhold.  
Det er tatt hull fra soverommet og inn mot badet.  
Dette er ikke det mest fuktutsatte området, men dusjhjørnet grenser mot yttervegger.  
Denne fuktmålingen fritar ikke dusjsonen fra eventuelle skjulte feil/skader.

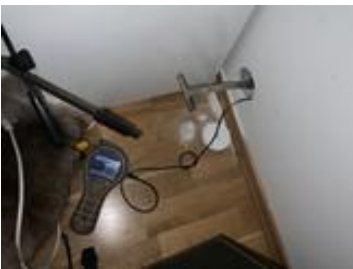
#### 1 TG 0 Tilliggende konstruksjoner våtrom

Hulltaking er foretatt uten å påvise unormale forhold.  
Det er tatt hull fra boden og inn mot badekaret.  
Dette er ikke det mest fuktutsatte området, men dusjhjørnet grenser mot yttervegger.  
Denne fuktmålingen fritar ikke dusjsonen fra eventuelle skjulte feil/skader.
