Nydelig  
vertikaldelt  
tomannsbolig

HESTEHOVVEGEN 20B

Tomannsbolig  
Hestehovvegen 20 B, 4645 NODELAND  
KRISTIANSAND kommune  
gnr. 604, bnr. 429, snr. 2

Befaringsdato: 18.08.2026    Rapportdato: 25.08.2026    Oppdragsnr.: 21733-1071    PropCloud ref nr: ZP5366  
Autorisert foretak: Takst1 AS    Vår ref: Ove Utland

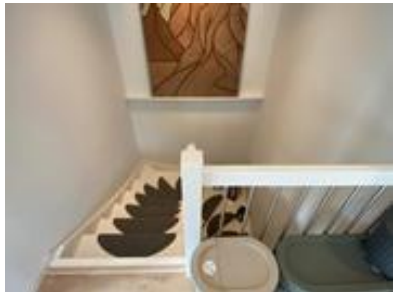
- Manglende håndløper kan redusere muligheten for støtte ved ferdsel i trappen. Forholdet kan medføre økt risiko for fallulykker og personskaade, særlig for barn, eldre og personer med nedsatt balanse.
- Det anbefales å montere håndløper langs trappeløpet for å bedre sikkerhet og tilgjengelighet.

Mangler håndløper på vegg.

Håndløper ligger på loftet, forteller dagens eier.

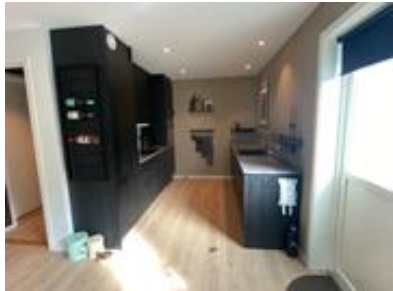
Kjøkkenet har kjøkkeninnredning med glatte fronter og benkeplate i laminat. Det er kjøl/fryseskap, oppvaskmaskin, induksjonstopp, stekeovn og oppvaskkum av kompositt.

Oversikt av kjøkken
