Fritidsbolig med 3  
biloppstillingsplasser,  
Solrik m/magisk utsikt.

BAVALLSTUNET 74

Befaringsdato: 14.10.2026    Rapportdato: 19.10.2026    Oppdragsnr.: 18601-1920    Eiendomsverdi ref nr: LP4146

Autorisert foretak: Kristoffersen Takst AS

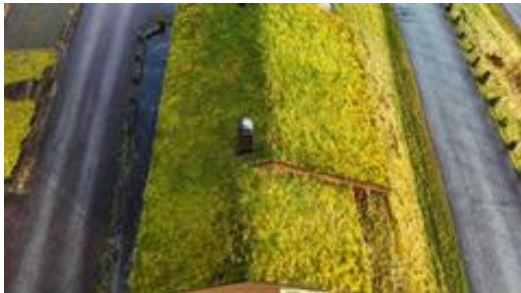
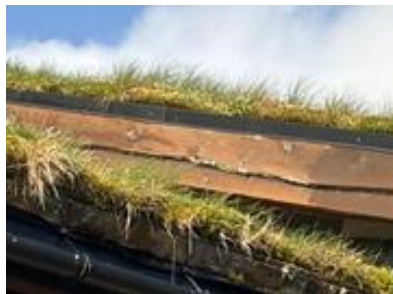
Taket har torvttekkning. Siden taket (takkonstruksjon, taktekking og skorstein) kun er observert fra bakkenivå og bilde, er vurderingen begrenset av dette. Det er ikke sikkerhetsmessig forsvarlig å bevege seg ut på taket eller observere fra stige (HMS). Selv om det ikke er avdekket skader under befaringen, betyr ikke dette at det ikke foreligger skader som en besiktigelse på taket kan avdekke. Vær oppmerksom på denne risikoen. En undersøkelse av taket kan utføres av en fagperson under tilstrekkelige sikkerhetsforhold. Det er malingsflass ved vindiski på taket som bør beises/males.

- Overvåk tilstanden jevnlig. For å få tilstandsgrad 0 eller 1 må vanntett sjikt på tak skiftes ut, men tidspunktet for når dette er nødvendig er vanskelig å si noe om.

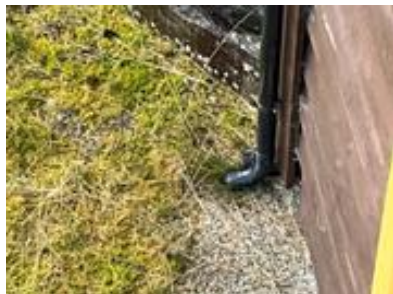
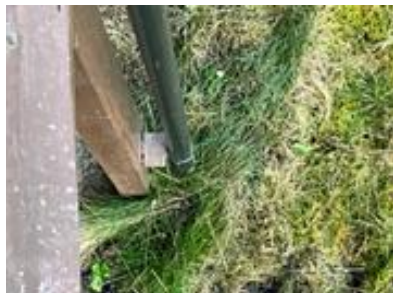
Takrenner og nedløp er av metall. Det er torv på taket og snø vil samle seg vinterstid selv uten snøfangere. Knekkpunkt kan oppstå og det er viktig at snøkanter observeres i vinterhalvåret over inngangspartiet.

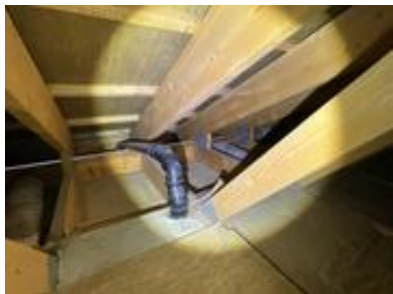
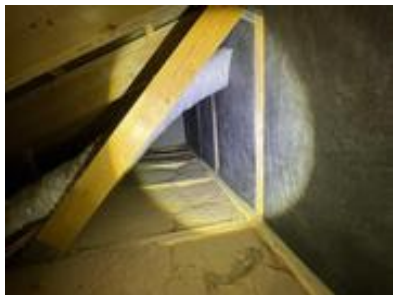
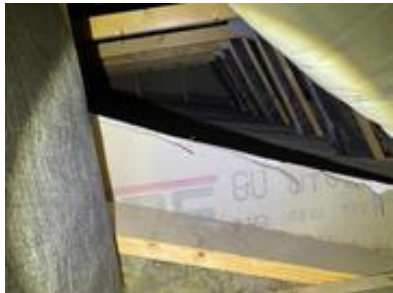
Taket er et saltak med sperrekonstruksjon, og det er oppvarmet loftsrom og kott. Det er viktig at tak har luftespalte iht. krav på kald side for å hindre kondensering/fuktproblematikk. På dette bygget var det vanskelig å oppdage luftespalte for overliggende isolasjon/kald side over knevegger (befart fra lukeåpning). Det er luftespalte i topp av kledning og det er i kott observert lufting i kiste til kaldloft.

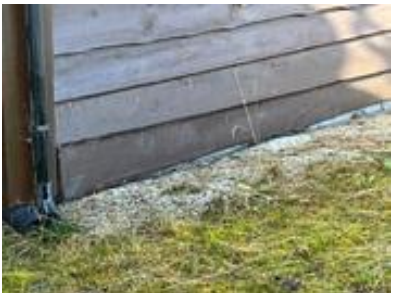
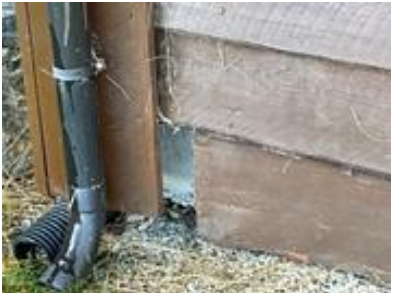
Ytterveggene er oppført i bindingsverkskonstruksjon fra byggeår og har liggende villmarks-bordkledning. Kledning over 20 år er forventet å være i midtre del av forventet levetid. Utsatte steder som endeskjøter, dryppkanter, mm. begynner normalt sett å få litt nedsatt funksjon/mykhet og må jevnlig kontrolleres og vurderes opp mot lokal utskiftning (ved behov). Det er kledning tett på terreng og utsatt for slagregn og dryppkant kan være vanskelig å behandle. Dette kan resultere i nedsatt levetid for dette bordet. Det er gjenstående en glippe på 10 cm av ukjent årsak da kledningsbord burde vært skjøtet mot loddbordet.

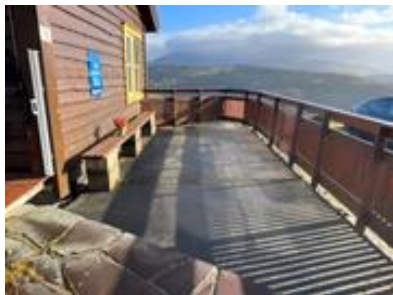
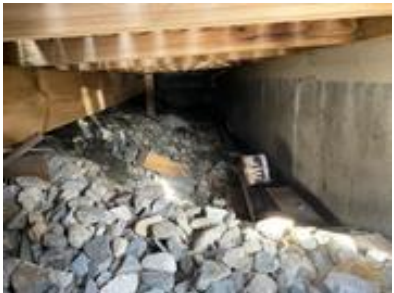
Tresøyle som går til grus virker ikke å være skikkelig søylepunkt for bjelke ved inngangsparti. Det var ikke svikt ved tråkk, men punktet må vurderes forbedret.

- Konsekvensen er at rekkverket ikke gir tilstrekkelig fallsikring i henhold til dagens krav, noe som medfører økt risiko for fallulykker og behov for utbedring for å oppnå tilfredsstillende sikkerhet.
- Det anbefales å utbedre rekkverket slik at høyden tilfredsstillende gjeldende krav, for å sikre trygg bruk.

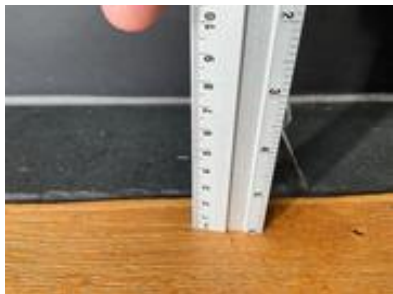
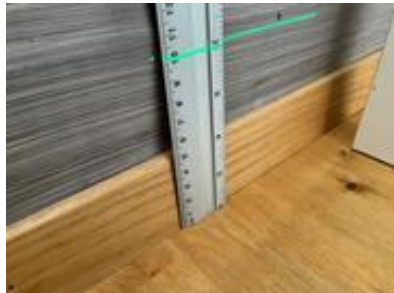
Vi har kontrollert etasjeskillet/dekke for skeivheter/lasermåling. Vi har brukt laservater. Punkter er målt tilfeldig og sammenlignet langs vegger mot list. Laser har ca. 1,5 mm avvik per 10 m og det er pga tilfeldig satt punkter mulighet for litt avvik fra våre målinger. Sjekkpunktet er ikke en del av obligatorisk tilstandsanalyse ihht Avhendingsloven og NS 3600-2025 er ikke fulgt. Sjekkpunktet er allikevel fylt ut pga merkbare skeivheter. Vi har kun målt skeivheter som stikktagning for nevnte rom. Måling/skeivheter i rom registrert (bord/stoler/innredning er ikke flyttet på), mm: Stue: 18 Gang: 8

- Dette kan indikere ujevnheter, deformasjoner eller bevegelser i konstruksjonen, og kan påvirke både funksjon, komfort og overflateutførelse.

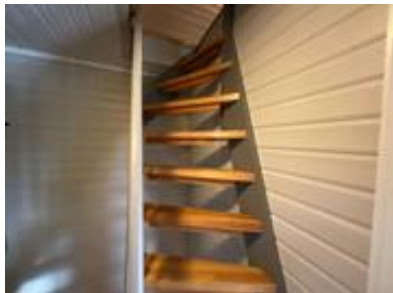
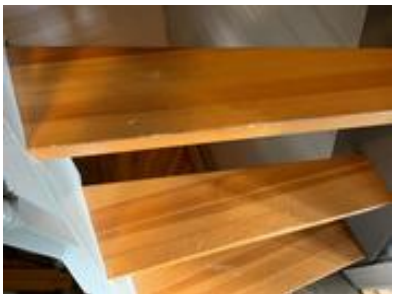
Det er malte, glatte dører nede og formpressede innerdører.  
Det er sprekk-dannelse på dørkarm ved vrider, dør til bad nede.

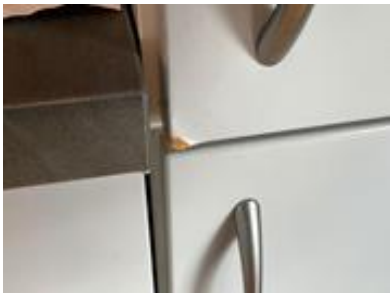
Kjøkkeninnredningen har glatte fronter og benkeplate i laminat. Det er kjøøl/fryseskap, oppvaskmaskin, platetopp, stekeovn og oppvaskkum av stål. Dagens kjøkken har krav til fuktsikring og komfyrvakt. Det anbefales å montere Waterguard (fuktsensor) med stengeventil. Det er målt ett er fukt (Protimeter/motstandsmåler) i front av oppvaskmaskin/oppvask kum. (foring er ikke demontert/ikke målt under skap/skjult bak foring). Det ble målt normale verdier. Merk: Sår på kant av front ved kjøleskap.

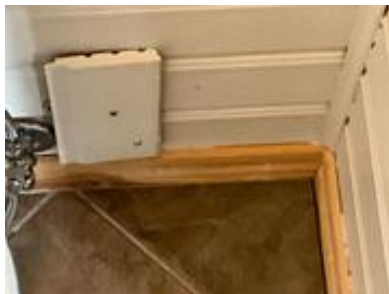
Panelbit festet ved vannkobling.

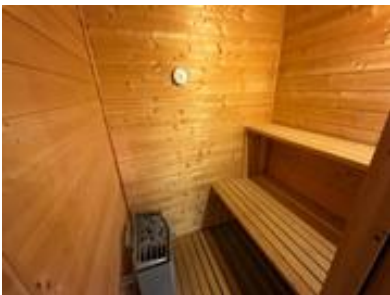
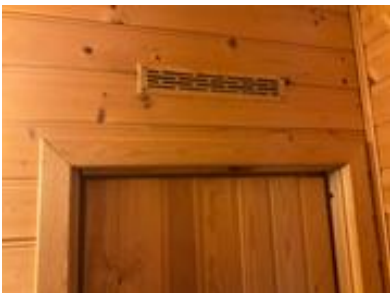
Badstue med benk og ovn. Panelt vegg og tak. Ventilasjon: Ventil-rist over dør og det er ventil mot soverom slik at omluft fungerer ved bruk.

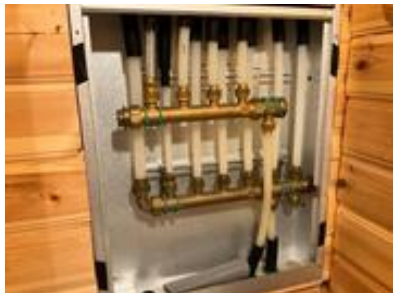
Hovedstoppekran.

Innvendige vannledninger er av plast (rør-i-rør), og er besikttet i rørskap.  
Det er stoppekran og vannmåler i teknisk bod nede ved bereder.  
Hovedstoppekran og rørkurser bør merkes.

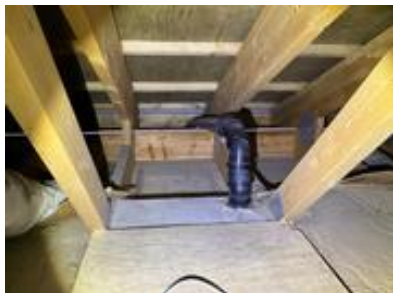
Ukjent løsning, sannsynligvis lufting fra avløp ut kiste og ikke over tak for å unngå snøpress vinterstid på hette over tak.

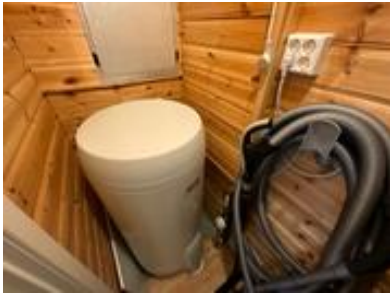
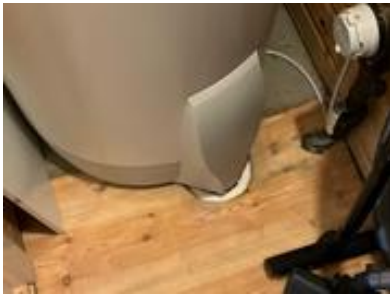
**Beskrivelse**  
Det er ca. 200 liters varmtvannstank.  
**Årstill:** 2018 **Kilde:** Produksjonsår på produkt  
**Vurdering av avvik:**  
• Det er ikke påvist tilfredsstillende el-tilkobling av varmtvannstank iht. gjeldende forskrift.

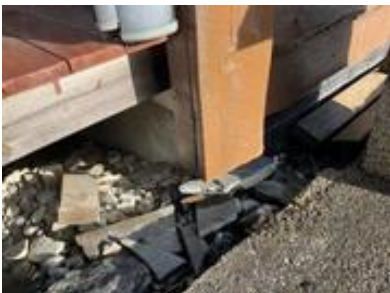
**Beskrivelse**  
Det er benyttet drenerende masser som fuktsikring. Materialet brukt til å opparbeide boligens tomt og fundament er ukjent. Fra årstill: 2004.

Det er knotteplast på grunnmur der det er terreng (stikker opp av massene uten klemlist).

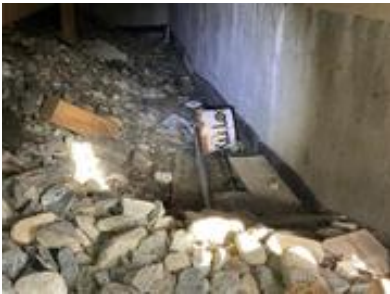
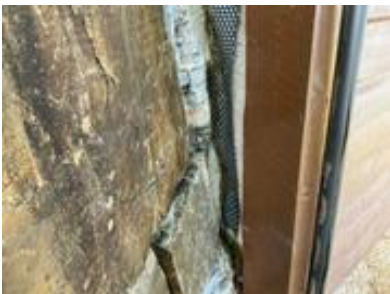
Unøyaktig avslutning på knotteplast.
