## Kjedet enebolig med solvendt hage

ØVRE FLAKTVEIT 78

| Befaringsdato: 09.02.2026 | Rapportdato: 11.02.2026 | Oppdragsnr.: 20326-1539 | Referansenummer: HQ1024 |

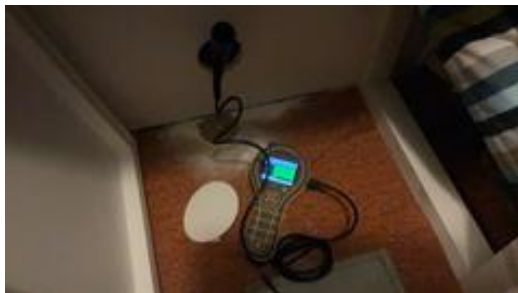
Gulvet er av betong og har beleg. Veggene har plater.  
Hulltaking er foretatt uten å påvise unormale forhold. Hulltaking er foretatt ved/i Bod.  
Fuktvotemåling (vekt%) i konstruksjonen ble målt til 9.

Fuktmåling i grønn sone, ingen fuktutslag.

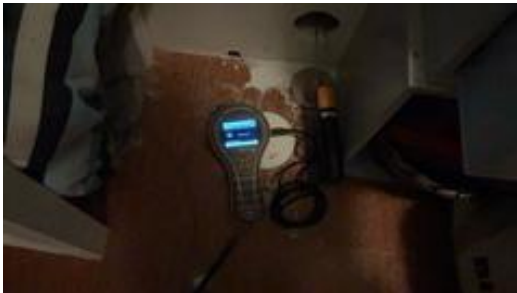
Hulltaking er foretatt uten å påvise unormale forhold. Hulltaking er foretatt ved/i Tilstøtende bod. Fuktquotemåling (vekt%) i konstruksjonen ble målt i grønn sone/ ingen fuktutslag ved måling i svill.

Fuktmåling i svill ga ingen utslag.

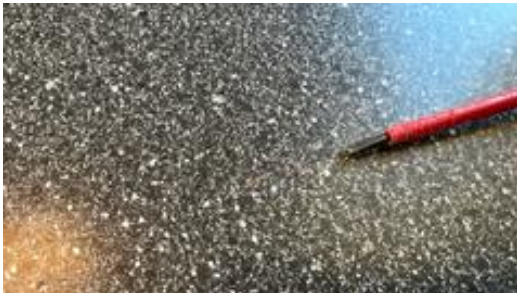
- Det er påvist skader på overflater/kjøkkeninnredning utover normal slitasjegrad.

Skade på overflate benkeplate.

- Det er ikke behov for utbedringstiltak.

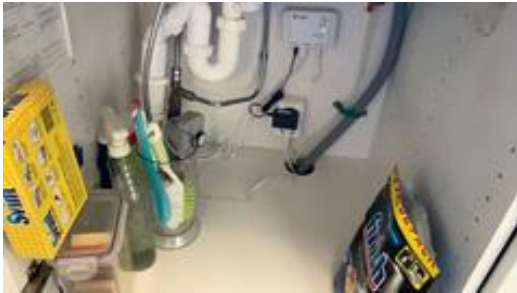
Vannstoppsystem med sensor i benkeskap under vask.

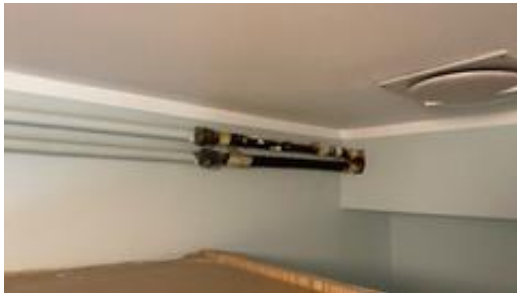
Vannledninger av kobber/ stål, fra byggeår.

- Det er ikke behov for utbedringstiltak siden anlegget fungerer i dag, men ut ifra alder kan skader plutselig oppstå på eldre anlegg.

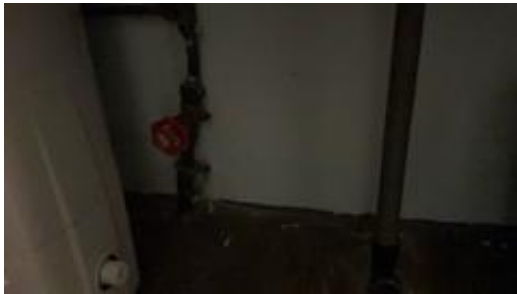
Stengekran plassert på vaskerom.

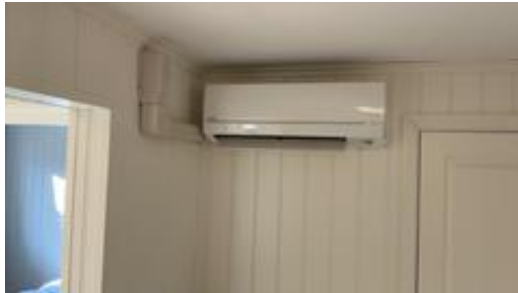
Varmepumpe montert i hall i 1 etg.

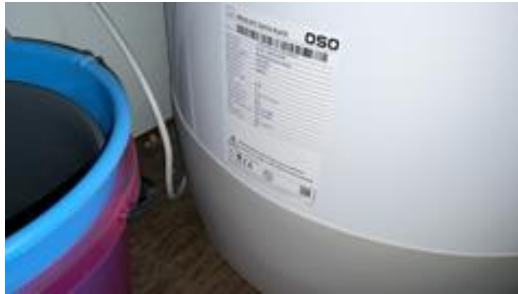
Forskriftsmessig koblet bereder med bryter.

Ny bereder i 2025. Type OSO.
