## Lys og fin leilighet

FJELLTUNVEGEN 51D

Befaringsdato: 11.06.2026    Rapportdato: 15.06.2026    Oppdragsnr.: 13707-1723    Eiendomsverdi ref nr: EQ6968

Autorisert foretak: Sivilingeniør Patrick Young AS

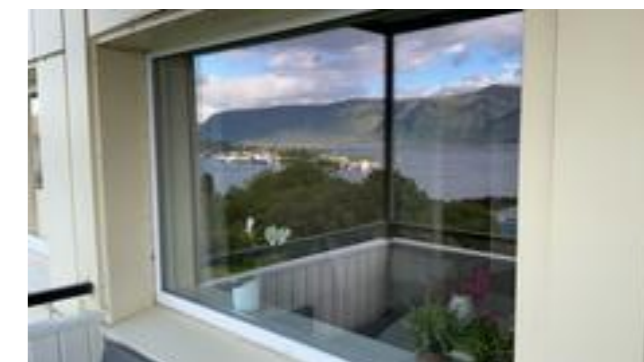
- Det er påvist avvik rundt innsettingsdetaljer.

Den plastiske fugen mellom vinduskarmen av pvc og omramming bør kontrolleres og utbedres.

Vinduet på hybel- rommet nærmer seg sin forventede levetid, men vedlikehold med smøring og maling kan forlenge levetiden.

Vinduer med karmen av pvc og isolerglass

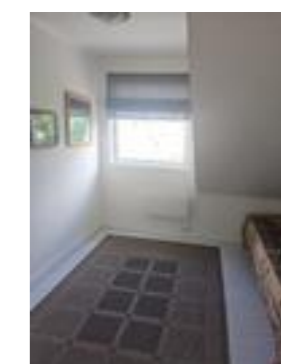
Leiligheten disponerer et "hybel-rom" med tilkomst fra tørkeloftet. Rommet er beskrevet som "pikerom" på tegningen.

Malte gulvbord, malt tapet på veggene. Slett malt himling. Plassbygd garderobeskap. Innlagt strøm, lys og stikkontakter. Fyllingsdør uten lyd- eller brannklassifisering ut mot tørkeloftet.

Hybelrom på loftet

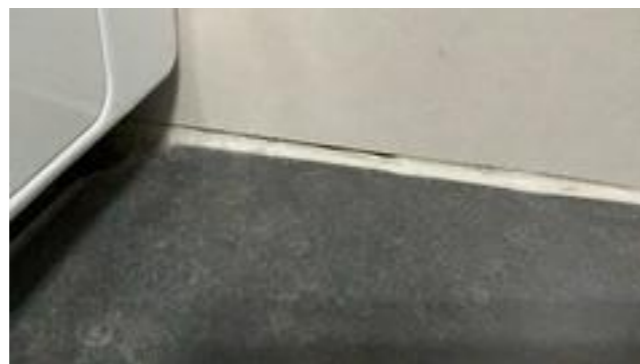
- Det er påvist at høydeforskjell fra topp slukrist til gulv/synlig topp membran ved dørterskel er mindre enn 25 mm.
- Det er påvist avvik i fallforhold til sluk i forhold til krav i forskrift på byggetidspunktet.

- Til tross for avviket i fall/høydeforskjell til sluk, vil gulvet fortsatt kunne lede vann mot sluket, men med redusert effektivitet. Dette kan potensielt øke risikoen for vannansamling i enkelte områder av badet.

Oppkant under døren. Usikkert om tettesjiktet er brettet opp bak listen

Litt slipp i en silikonefuge mellom gulv og vegg

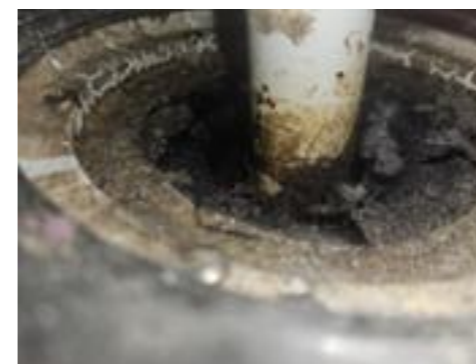
Det er ingen indikasjon på svikt i tettesjiktet i dag men gjenværende levetid er vanskelig å fastsette. Bruk av et tett dusjkabinett reduserer fuktpåkjenningen på gulv og vegger, og kan forlenge badets levetid.

Plastsluk med mansjett og klemring

- Overvåk tilstanden jevnlig. For å få tilstandsgrad 0 eller 1 må tettesjiktet skiftes ut, men tidspunktet for når dette er nødvendig er vanskelig å si noe om.
- Det er viktig å merke seg at levetiden til en membran varierer basert på kvalitet, installasjon og bruk. Eldre membraner kan bli sprø og sprekke opp, noe som fører til at de mister sin vanntettende funksjon. Dette kan resultere i vannlekkasjer gjennom vegger og gulv og fuktskader.

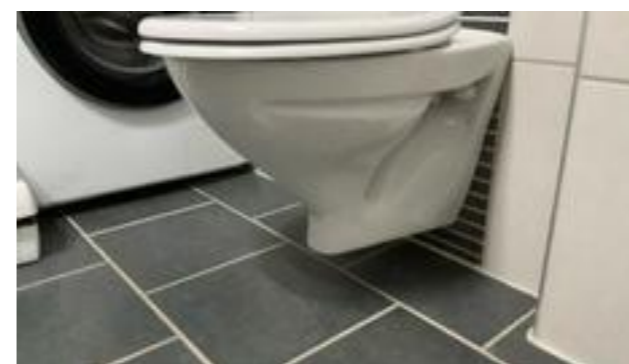
- Det er ikke påvist tilfredsstillende løsning for å synliggjøre lekkasje fra innebygget sisterner.

Det er ikke etablert åpning for synliggjøring av evt lekkasje fra innebygde sisterner.

- Uten dreneringsløsning/lekkasjesikring kan lekkasjer pågå over lang tid uten å bli oppdaget. Dette kan føre til omfattende fuktskader i omkringliggende byggematerialer.
- Ved implementering av innebygget sisterner var det ikke krav om lekkasjesikring, konstruksjonen bør jevnlig observeres.

Det var ikke tydelig krav til dreneringsåpning fra innebygde sisterner i byggeåret.

Det er ikke dreneringsåpning fra innebygde toilettslaktere

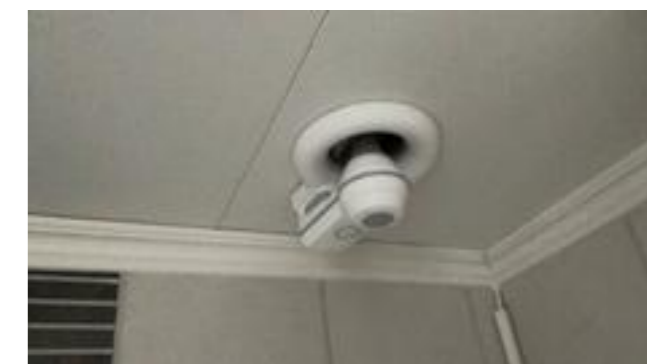
Mekanisk avtrekk fra badet

- Det bør etableres tilfredsstillende tilluft til våtrom f.eks. luftespalte ved dør e.l.

Det bør etableres tilluft til badet, eksempelvis luftespalte under dørbladet

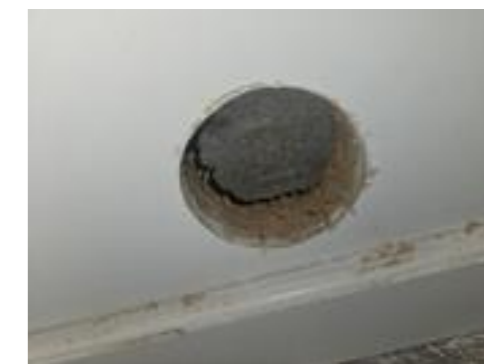
- TGIU gitt ut ifra manglende mulighet for hulltaking.

Forsøkt å borre hull, avdekket kjerne av betong i veggen

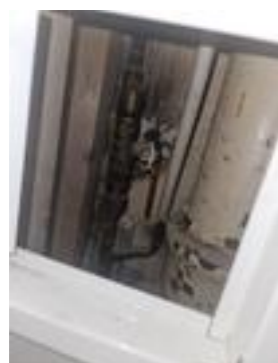
Vannrørene fungerer i dag, men skader / lekkasjer kan plutselig oppstå på eldre rør.

Stoppekran for vann bak en luke på badet

- I forbindelse med oppgradering av våtrom vil det være naturlig med utskifting av rør.
- Det er ikke behov for utbedringstiltak siden anlegget fungerer i dag, men ut ifra alder kan skader plutselig oppstå på eldre anlegg.

Det anbefales å bytte rør ved neste oppgradering av våtrom og kjøkken.
