MIDTHALLET 8

## ØVRE VAULEN

# ØVRE VAULEN

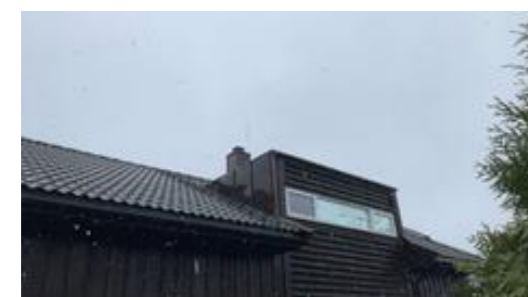
Betongtakstein. Sett fra bakkeplan ligger taksteinen pent uten synlige mangler eller skader på enkelstein.

Betongtakstein og papptekking.

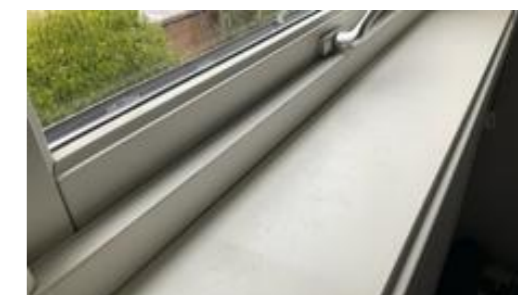
Fabrikkmalte vinduer i tre fra byggeår, det er etterslep på vedlikehold, de som står værutsatt til har malingsavflassing på overflater, på stort soverom i 2 etg har foringen på innside fuktskader. Tilfeldig valgte med normal åpne/lukkefunksjon.

Fuktskadet foring på innside.

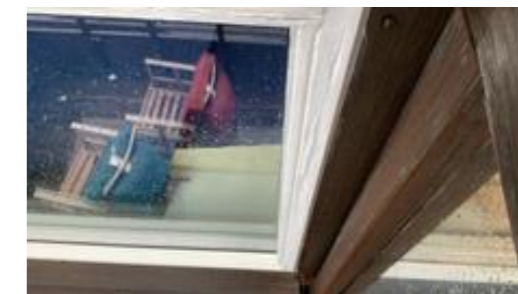
Vindu i gavl på hovedsoverommet i 2 etg har større råteskader, enkelte råteskader på klemlister øvrige vinduer.

Råteskader på sidearm.

Vindu og klemlister med råteskade må byttes.

Kostnadsestimat: 20 000 - 100 000

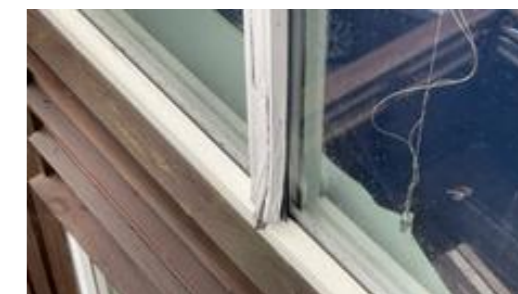
Råteskader på midtspross.

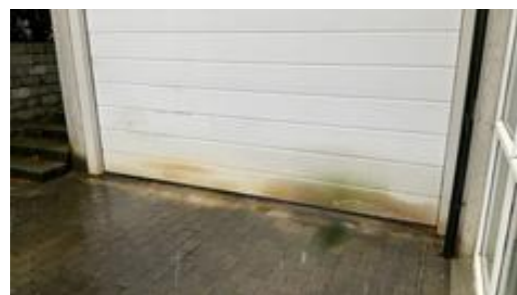
Fabrikkmalte balkongdører og garasjeport fra byggeår, balkongdører har malingsavflassing på overflater, spesielt på klemlister for glass og brytning. Garasjeport har misfarging/rustfarge på nedre del.

Misfarging/rustfarge på nedre del av garasjeport.

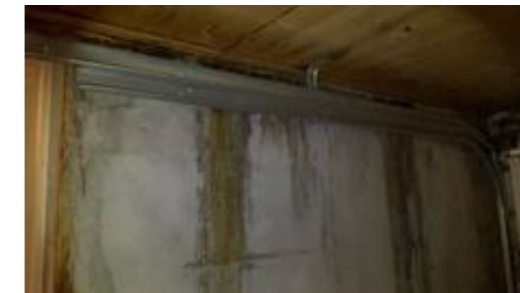
Det er eldre fuktrenner nedover mur på innside garasje og merker på trekonstruksjoner/underkledning i tak i samme området, men tørt på befaringsdagen.

Eldre fuktrenner på mur i garasje.

Lekkasjer bør undersøkes nærmere, utbedre.

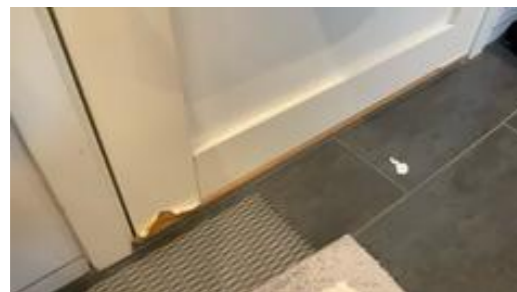
Fabrikkmalt fyllingsdør til bad i 2 etg fra byggeår, fuktskader/svellinger på nedre kant dørbled.

Fuktskadet dørbled.

Dørbled utbedres eller byttes.

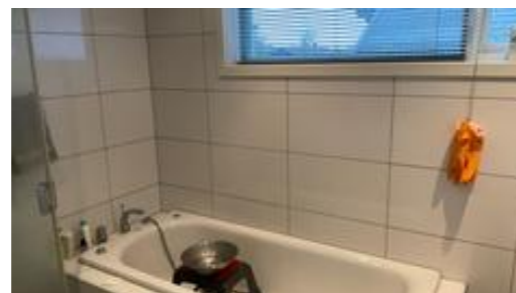
Det er vindu med ikke fuktbestandige materialer i våtsonen (ved badekar), løsningen eller byggematerialet er uegnet. Misfarging i flisefuger, svertesopp på overflater i dusjnischen.

Vindu plassert i badekarets fuktzone.

Uegnede materialer bør fuktbeskyttes, overflater med misfarging/svertesopp rengjøres, mykfuger evt refuges.

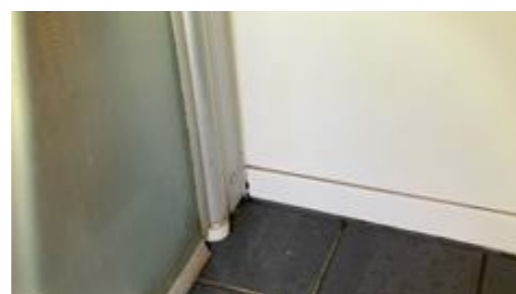
Misfarging i flisefuger, svertesopp på overflater.

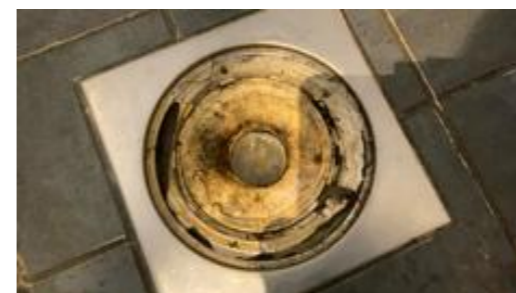
Sluk i dusj

Ingen umiddelbare tiltak er nødvendige men det er viktig å merke seg at levetiden til en membran varierer basert på kvalitet, installasjon og bruk. Eldre membraner kan bli sprø og sprekke opp, noe som fører til at de mister sin vanntettende funksjon.

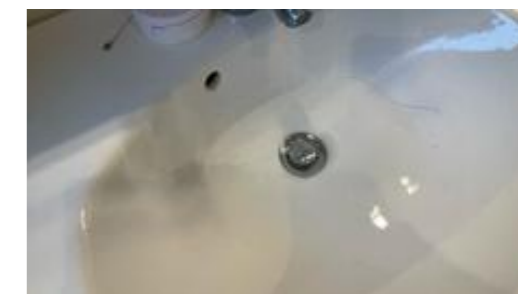
Avløp under vask er funnet i orden men det er treg avrenning, emaljeriss i servant. Det er ikke påvist tilfredsstillende løsning for å synliggjøre lekkasje fra innebygget systerne.

Treg avrenning i vask.

Avløp/vannlås under vask rengjøres for bedre avrenning, emaljeriss er av visuell karakter, byttes etter behov. Ved implementering av innebygget systerne var det ikke krav om lekkasjesikring, konstruksjonen bør derfor jevnlig observeres. Uten dreneringsløsning/lekkasjesikring kan lekkasjer pågå over lang tid uten å bli oppdaget.

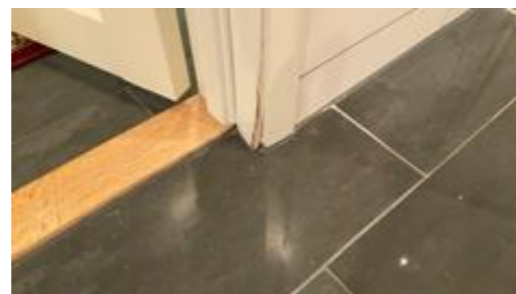
Det er dør med ikke fuktbestandige materialer i våtsonen (ved dusj), løsningen eller byggematerialet er uegnet samt det er fuktskader på nedre del av dørlist/foring. svertesopp på overflater i dusjnisen.

Fuktskadet list og foring på dør.

Uegnede materialer fuktbeskyttes, med skader byttes.

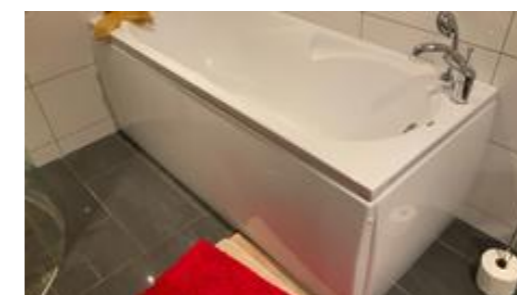
Badekar over sluk/avløp.

Sluk/avløp under badekar bør identifiseres og gjøres letter tilgjengelig for framtidig vedlikehold og rengjøring. Det er viktig å merke seg at levetiden til en membran varierer basert på kvalitet, installasjon og bruk. Eldre membraner kan bli sprø og sprekke opp, noe som fører til at de mister sin vanntettende funksjon.

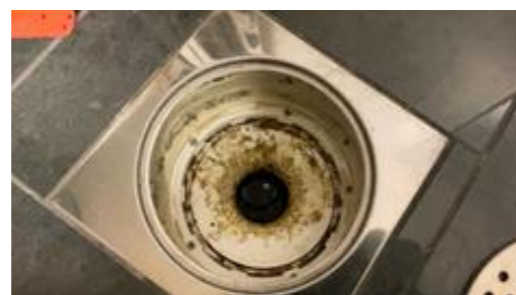
Det er påvist avvik i fallforhold til sluk i forhold til krav i forskrift på byggetidspunktet, gulvet er etablert flatt. Det er også påvist at høydeforskjell fra topp slukrist til gulv/synlig topp membran ved dørterskel er mindre enn 25 mm.

Sluk i gulv.

Ingen umiddelbare tiltak er nødvendige men det er viktig å merke seg at levetiden til en membran varierer basert på kvalitet, installasjon og bruk. Eldre membraner kan bli sprø og sprekke opp, noe som fører til at de mister sin vanntettende funksjon.

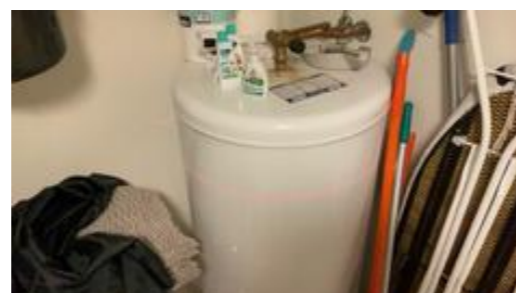
Varmtvannsbereider.

Det er ikke behov for utbedringstiltak siden tanken fungerer i dag, men ut ifra alder kan skader plutselig oppstå på eldre tanker.

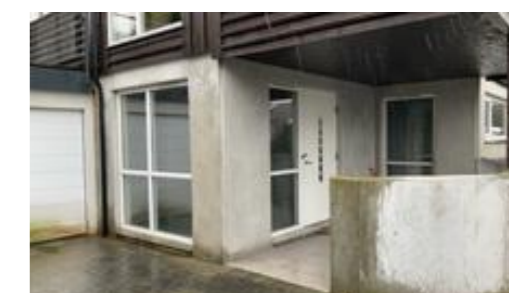
Grunnmur av betongelementer fra byggeår. Sett på overflater synes ingen sprekker/setninger.

Betongelementer som grunnmur.
