MIDTHALLET 8

## ØVRE VAULEN

Flott og innholdsrik enebolig over 3 plan med god standard, garasje, hage, terrasse, balkong og attraktiv beliggenhet.

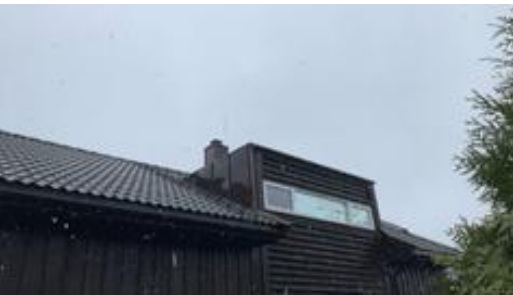
Betongtakstein. Sett fra bakkeplan ligger taksteinen pent uten synlige mangler eller skader på enkelstein.

Betongtakstein og papptekking.

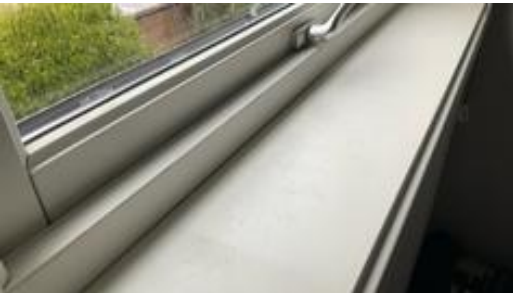
Fabrikkmalte vinduer i tre fra byggeår, det er etterslep på vedlikehold, de som står værutsatt til har malingsavflassing på overflater, på stort soverom i 2 etg har foringen på innside fuktskader. Tilfeldig valgte med normal åpne/lukkefunksjon.

Fuktskadet foring på innside.

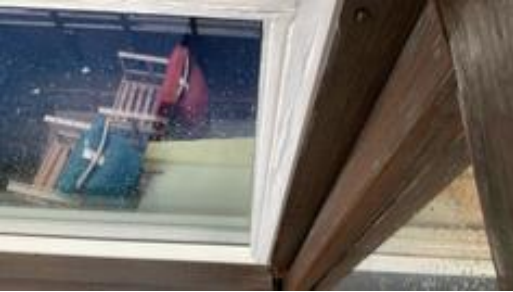
Vindu i gavl på hovedsoverommet i 2 etg har større råteskader, enkelte råteskader på klemplister øvrige vinduer.

Råteskader på sidekarm.

Vindu og klemplister med råteskade må byttes.

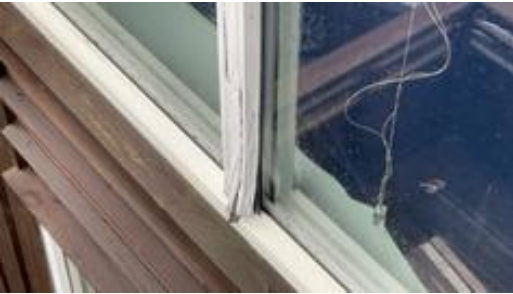
Råteskader på midtspross.

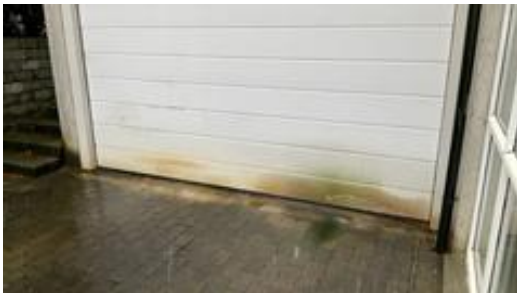
Fabrikkmalte balkongdører og garasjeport fra byggeår, balkongdører har malingsavflassing på overflater, spesielt på klemlister for glass og brystning. Garasjeport har misfarging/rustfarge på nedre del.

Misfarging/rustfarge på nedre del av garasjeport.

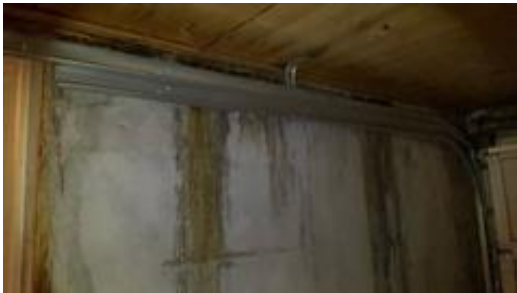
Det er eldre fuktrenner nedover mur på innside garasje og merker på trekonstruksjoner/underkledning i tak i samme området, men tørt på befarsdagen.

Eldre fuktrenner på mur i garasje.

Lekkasjer bør undersøkes nærmere, utbedre.

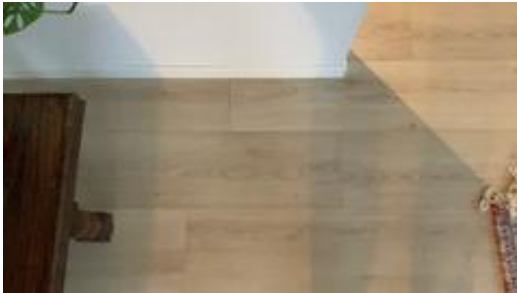
Fliser og laminat på gulv, malte vegger og tak. Overflater med forskjellig alder, fra byggeår og i 1 etg stue/kjøkken, soverom og i 2 etg fra ca 2022. Disse er funnet i orden uten mangler/skader.

Laminat/Pergo på gulv.

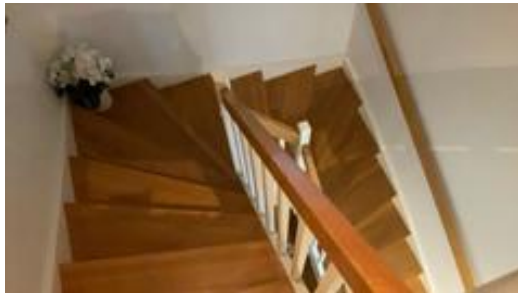
Fabrikkmalt trapp inne med eiketrinn og rekke. Overflater er funnet i orden uten mangler/skader utover normale bruksslitasjer.

Trapp inne.

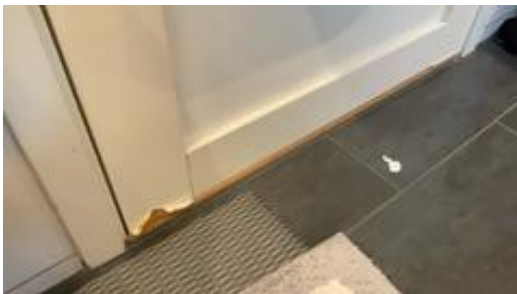
Fabrikk malt fyllingsdør til bad i 2 etg fra byggeår, fuktskader/svellingar på nedre kant dørblad.

Fuktskadet dørblad.

Dørblad utbedres eller byttes.

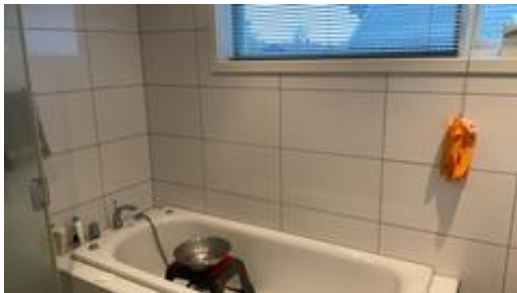
Det er vindu med ikke fuktbestandige materialer i våtsonen (ved badekar), løsningen eller byggematerialet er uegnet. Misfarging i flisefuger, svertesopp på overflater i dusjnisen.

Vindu plassert i badekarets fuktzone.

Uegnede materialer bør fuktbeskyttes, overflater med misfarging/svertesopp rengjøres, mykfuger evt refuges.

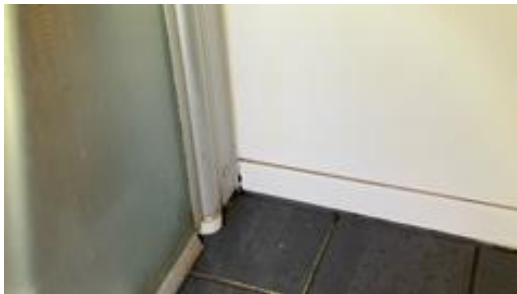
Misfarging i flisefuger, svertesopp på overflater.

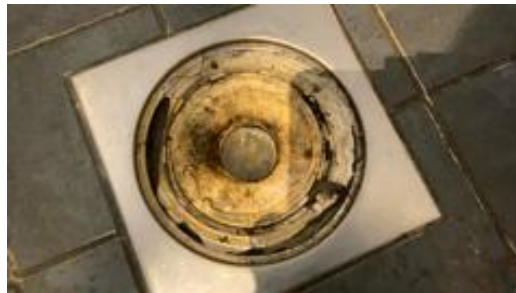
Sluk i dusj

Ingen umiddelbare tiltak er nødvendige men det er viktig å merke seg at levetiden til en membran varierer basert på kvalitet, installasjon og bruk. Eldre membraner kan bli sprø og sprekke opp, noe som fører til at de mister sin vanntettende funksjon.

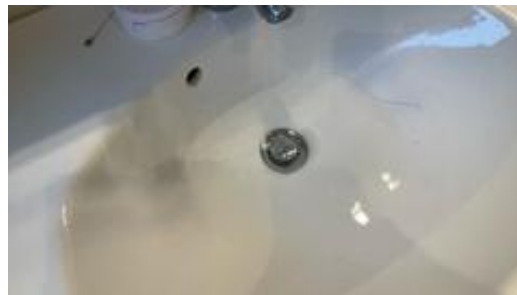
Avløp under vask er funnet i orden men det er treg avrenning, emaljeriss i servant. Det er ikke påvist tilfredsstillende løsning for å synliggjøre lekkasje fra innebygget systerne.

Treg avrenning i vask.

Avløp/vannlås under vask rengjøres for bedre avrenning, emaljeriss er av visuell karakter, byttes etter behov. Ved implementering av innebygget systerne var det ikke krav om lekkasjesikring, konstruksjonen bør derfor jevnlig observeres. Uten dreneringsløsning/lekkasjesikring kan lekkasjer pågå over lang tid uten å bli oppdaget.

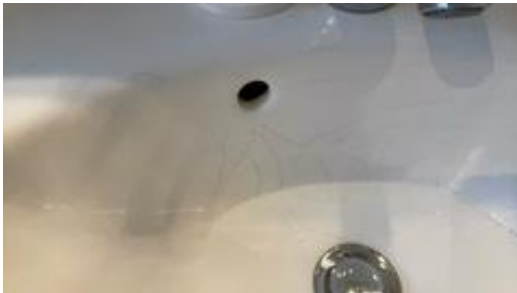
Emaljeriss i servant.

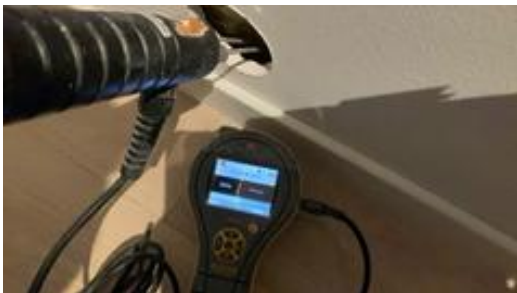
Hulltatt/fuktsøkt i vegg i trapperommet mot bad/dusjnisen uten unormale forhold.

Fuktsøkt uten unormale forhold.

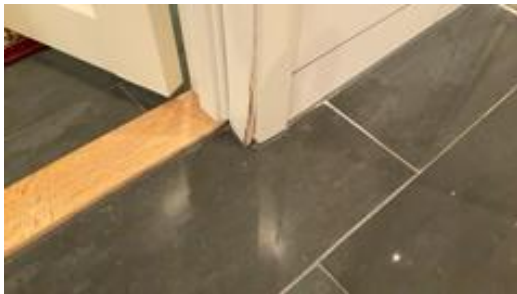
Det er dør med ikke fuktbestandige materialer i våtsonen (ved dusj), løsningen eller byggematerialet er uegnet samt det er fuktskader på nedre del av dørlist/foring. svertesopp på overflater i dusjnisen.

Fuktskadet list og foring på dør.

Uegnede materialer fuktbeskyttes, med skader byttes.

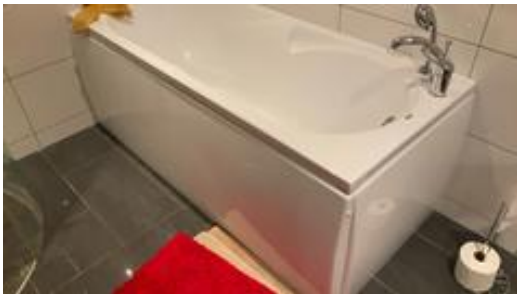
Badekar over sluk/avløp.

Sluk/avløp under badekar bør identifiseres og gjøres letter tilgjengelig for framtidig vedlikehold og rengjøring. Det er viktig å merke seg at levetiden til en membran varierer basert på kvalitet, installasjon og bruk. Eldre membraner kan bli sprø og sprekke opp, noe som fører til at de mister sin vanntettende funksjon.

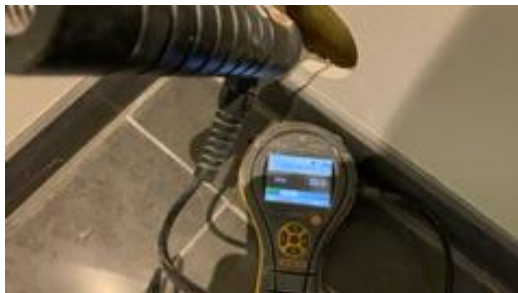
Hulltatt/fuktsøkt i vegg gang mot bad/dusjnisen uten unormale forhold.

Fuktsøkt uten unormale forhold.

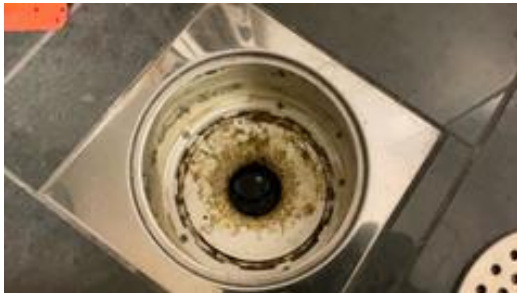
Det er påvist avvik i fallforhold til sluk i forhold til krav i forskrift på byggetidspunktet, gulvet er etablert flatt. Det er også påvist at høydeforskjell fra topp slukrist til gulv/synlig topp membran ved dørterskel er mindre enn 25 mm.

Sluk i gulv.

Ingen umiddelbare tiltak er nødvendige men det er viktig å merke seg at levetiden til en membran varierer basert på kvalitet, installasjon og bruk. Eldre membraner kan bli sprø og sprekke opp, noe som fører til at de mister sin vanntettende funksjon.

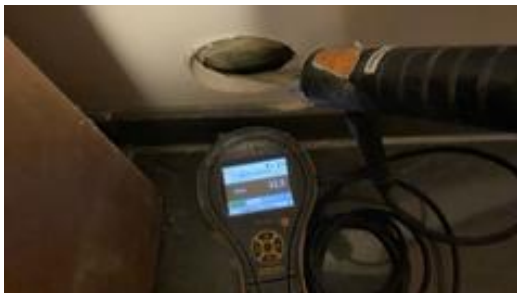
Hulltatt/fuktsøkt i vegg på bod mot vaskerom uten unormale forhold.

Fuktsøkt uten unormale forhold.

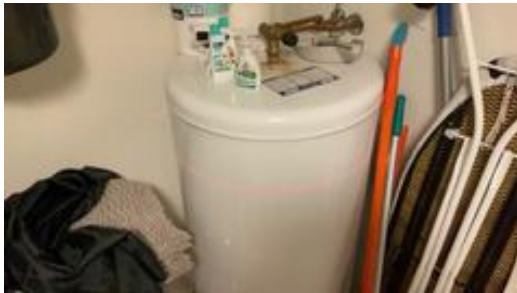
Varmtvannsbereder.

Det er ikke behov for utbedringstiltak siden tanken fungerer i dag, men ut ifra alder kan skader plutselig oppstå på eldre tanker.

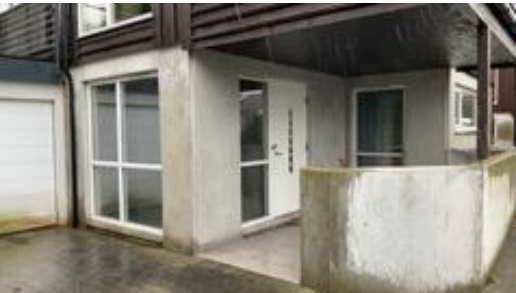
Grunnmur av betongelementer fra byggeår. Sett på overflater synes ingen sprekker/setninger.

Betongelementer som grunnmur.
