## Strøken leilighet med 3 soverom

KNEIKEN 4

**Adresse:** Kneiken 4, 6007 ÅLESUND

- Leilighet over to etasjer
- Kneiken 4 , 6007 ÅLESUND
- ÅLESUND kommune
- gnr. 133, bnr. 254, snr. 3

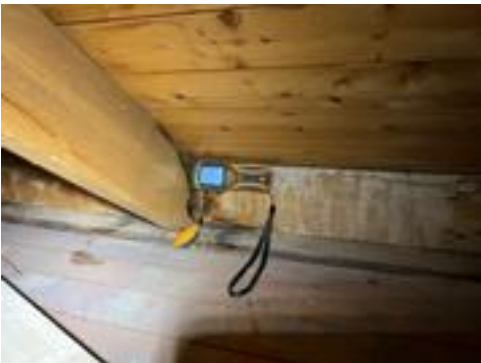
- Det er påvist fuktskjolder i takkonstruksjonen
- Store deler av loftet er ikke tilgjengelig for inspeksjon, kun ett knekott er tilgjengelig. Det mangler dokumentasjon på utførelsen.

Fuktmålt i takfot.

- Det må gjøres nærmere undersøkelser
- Det bør tilrettelegges for inspeksjon av hele loftsrommet, og det bør fremskaffes dokumentasjon på utførelsen. Konsekvensen av manglende tilgjengelighet og dokumentasjon er økt risiko for skjulte feil og skader, samt usikkerhet rundt konstruksjonens tilstand.

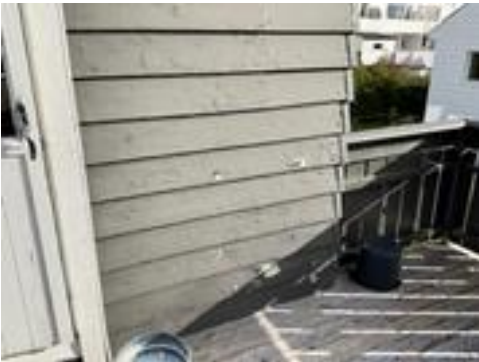
- Uten tilstrekkelig lufting bak bordkledningen kan fuktighet som trenger inn bak bordene eller gjennom veggene innenfra ikke tørke opp. Dette skaper ideelle forhold for råtesopp og muggvekst.
- Det anbefales å etablere tilstrekkelig lufting i nedre kant av kledningen for å sikre uttørking og redusere fuktbelastning.
- Kledningen bør overflatebehandles eller eventuelt skiftes ut for å hindre videre forvitring og redusere risiko for råteskader og fuktopptak i veggkonstruksjonen.

Værslitt kledning.

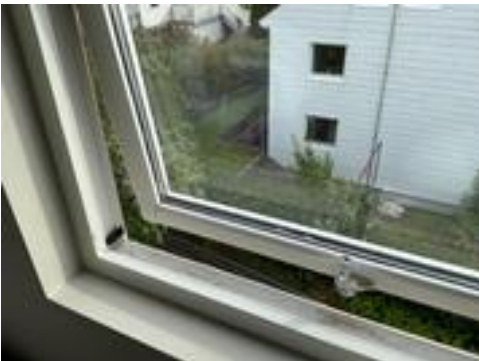
Værslitt vindu på soverom i loftet.

- Soveromsvinduet i loftetasjen bør vedlikeholdes og eventuelt males på nytt for å hindre videre forringelse. Dersom tiltak ikke utføres, kan det oppstå råteskader og redusert levetid på vinduet.

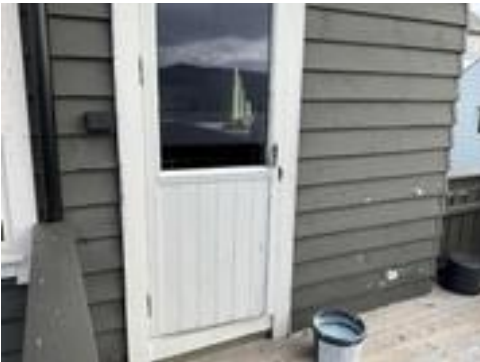
Værslitt balkongdør.

- Balkongdøren bør overflatebehandles eller eventuelt skiftes ut for å hindre videre forringelse og redusere risikoen for fuktskader, råte og varmetap. Manglende tiltak kan føre til økte vedlikeholdskostnader og redusert levetid for døren.

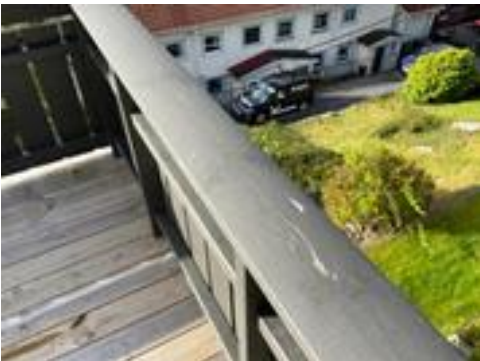
Slitasje på overflatebehandlingen.

- Håndløperen bør overflatebehandles for å hindre videre forringelse og redusere risikoen for råte.
- Det anbefales å utbedre rekkverket slik at høyden tilfredsstiller gjeldende krav, for å sikre trygg bruk.

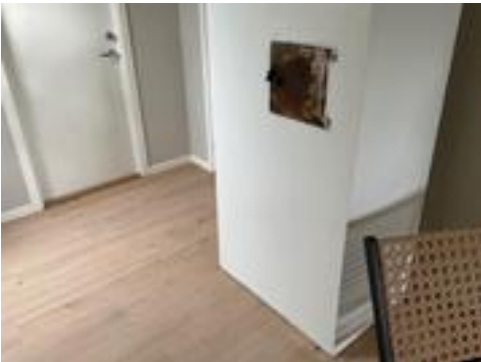
Manglende ildfastplate under feieluke.

- Det anbefales å montere ildfast plate på gulvet under feieluke i henhold til gjeldende krav, for å sikre tilstrekkelig beskyttelse mot brann.
- Det anbefales å montere ildfast plate under luker på pipe.

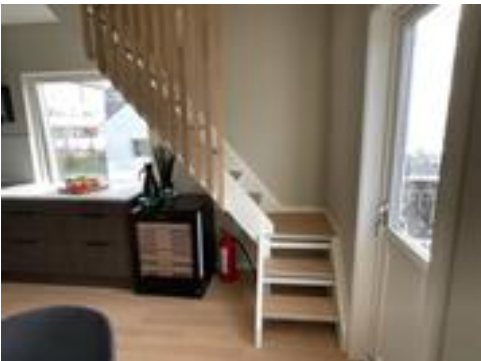
Trappen mangler håndløper.

- Det anbefales å montere håndløper langs trappeløpet for å bedre sikkerhet og tilgjengelighet.

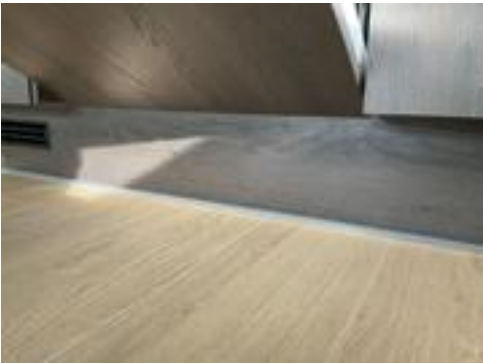
Fronten til vaskemaskinen tar i sokkel.

- Sokkellisten bør tilpasses for å sikre fri bevegelse ved åpning. Dersom dette ikke utbedres, kan det føre til unødvendig slitasje på både front og sokkellist, samt redusert funksjonalitet.

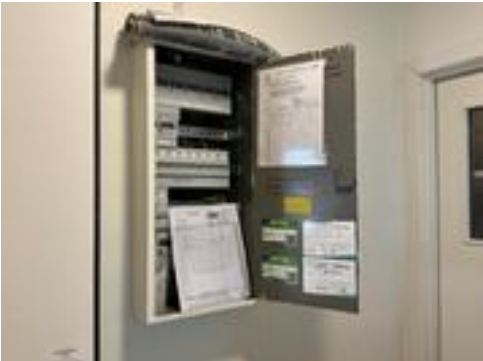
Det er sikringsskap med automatsikringer og skap er plassert i fellesgang.

Det ble lagt opp nytt skjult anlegg med nye sikringer i 2026.

Kontroll av el-anlegg.
