Fritidsbolig
med nærhet
til sjøen

BUKKHOLMVEIEN 101

Tilstandsrapport

FRITIDSBOLIG

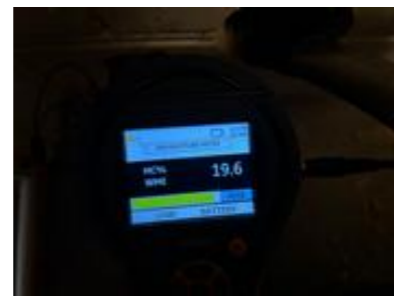
Det er målt etter fukt i treverk med Protimeter fuktindikator med hammerelektrode med fuktprosent på 19%

Treverk skal ha fuktinnhold lavere enn 15 vektprosent. I treverk med fuktighet over 17 vektprosent øker faren for råte og muggsoppvekst dramatisk. Hvis fuktinnholdet ligger over 20 vektprosent, er det risiko for at muggsoppen dannes. Fibermetningsgrad for treverk er 28 vektprosent

Overvåk tildstand og hold underetasjen godt ventilert. En konsekvens av dette kan være følgeskader.

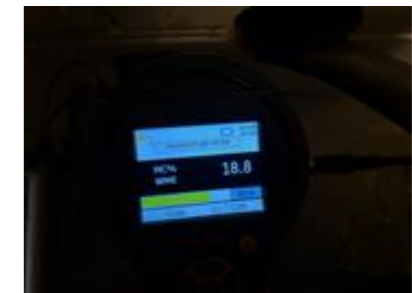
U.ETASJE > VASKEROM

1 TG 3 Generell
