## Vakkert teglsteinhus

KILEVOLDVEIEN 3

# Tilstandsrapport

-   Enebolig
-

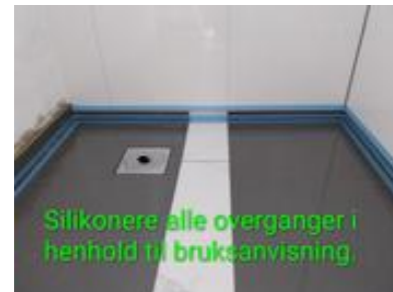
ETASJE > BAD

Stenderverk. Ikke plast. 10 cm isolasjon opp mot yttervegg

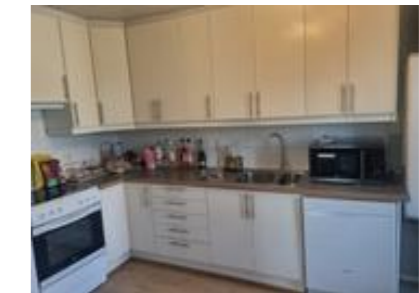
ETASJE > KJØKKEN

- Manglende lekkasjedeteksjon ved oppvaskmaskin eller oppvaskkum innebærer økt risiko for uoppdagede vannlekkasjer. Dette kan føre til fuktskader på kjøkkeninnredning, gulv og underliggende konstruksjon.
- Manglende komfyrvakt på kjøkkeninstallasjoner utført etter 1. juli 2010 innebærer avvik fra gjeldende krav og øker risikoen for brann ved tørrkoking eller overoppheting. Dette kan medføre fare for liv og helse, samt skade på bygning og inventar.

Behovet for eventuelle oppgraderinger må vurderes av den enkelte. På sikt må det kunne forventes behov for oppgraderinger, med hensyn til alder, tilstand og forventet normal levetid.
