NESTUNVEIEN 26

Adresse: Nestunveien 26, 4026
STAVANGER

Befaringsdato: 26.02.2026

Rapportdato: 24.03.2026

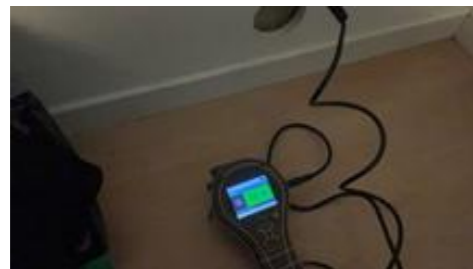
Det ble målt ca. 16,4 vekt% fukt i treverk i utforet kjellervegg. Dette ligger innenfor akseptabelt nivå, men kjellervegger er generelt risikokonstruksjoner og fuktverdiene kan variere med sesong. Videre oppfølging anbefales dersom det oppstår lukt, misfarging eller høyere måleverdier.

Ingen unormale forhold. Fuktvote 16,4 %.

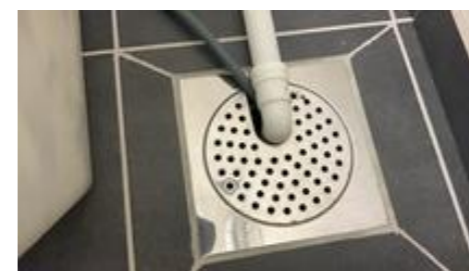
KJELLER > VASKEROM

Vaskerom mangler membran/tettesjikt på gulv og vegg. Fliser og fuger regnes ikke som vannrett sjikt. Bygningsdelen mangler nødvendig fuktsikring og tilfredsstiller ikke krav til våtrom. Tilstandsgrad 3 er satt som følge av manglende funksjon, selv om det ikke er registrert synlige fuktskader på befaringstidspunktet.

Manglende membran/tettesjikt innebærer at fukt kan trenge ned i underliggende og tilstøtende konstruksjoner, noe som kan medføre fuktskader over tid. For å bringe forholdet i samsvar med dagens krav, må det etableres tilfredsstillende membran/tettesjikt i våtromets våtsoner.

Sluk i vaskerom.

Kostnadsestimat: 20 000 - 100 000

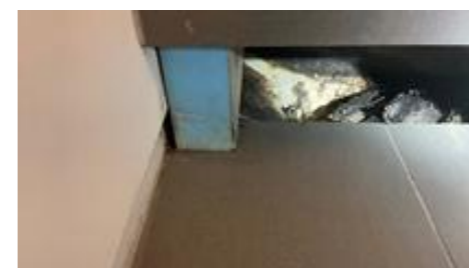
KJELLER > BAD

Sluk og dusjnise er plassert på en utradisjonell måte som avviker fra vanlig byggeskikk.

Sluk under dusj.

Det anbefales å bedre tilgangen til sluk for inspeksjon og rengjøring.
Membran- og slukløsningen bør vurderes for utskifting, da mer enn halvparten av forventet brukstid er passert.
Konsekvensen av manglende tiltak kan være økt risiko for lekkasjer og fuktskader i konstruksjonen.

Kostnadsestimat: 100 000 - 200 000

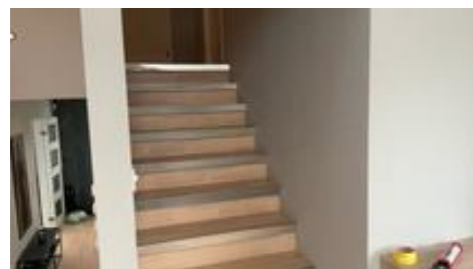
Det er ikke registrert etablert brannskille mellom hoveddel og areal i underetasjen som benyttes til utleie. Det er heller ikke registrert tilfredsstillende rømningsmulighet fra rom som benyttes til opphold. Forholdene må ses i sammenheng med at etablering av utleiedel er eller kan være søknadspliktig og kan utløse krav til både branncelleinnndeling og rømningsvei. Kommunen er rette myndighet for endelig avklaring.

Innvendig trapp uten håndløper.

- Rekkverk for utvendige trapper må monteres for å lukke avviket.
- Håndløper på innvendig trapp bør monteres, men det var ikke krav på byggetidspunktet.
- Det bør gjennomføres radonmålinger.
- Rekkverk må monteres på balkong eller terrasse for å lukke avviket.
