Pen lys 3-roms
leilighet

ØSTRE GREÅKERVEI 4C

Befaringsdato: 09.06.2026 Rapportdato: 26.06.2026 Oppdragsnr.: 12472-1979 Eiendomsverdi ref nr: KD3913

Autorisert foretak: Witek AS Sertifisert Takstingeniør: Lars Petter Bjerkebekk

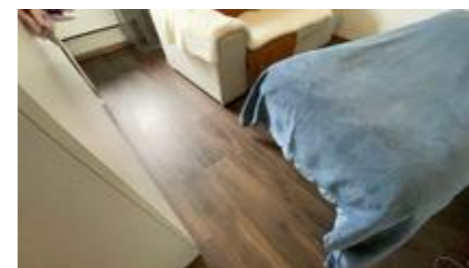
TO 3 Etasjeskille/gulv mot grunn

- Innvendig - Etasjeskille/gulv mot grunn
Avvik: Målt høydeforskjell på over 20 mm innenfor en lengde på 2 meter. Tilstandsgrad 3 gis med bakgrunn i standardens krav til godkjente måleavvik.
• Målt høydeforskjell på over 30 mm gjennom hele rommet.
Tilstandsgrad 3 gis med bakgrunn i standardens krav til godkjente måleavvik.
Gulvene har skjevheter. Ved stikkprøve ble det målt en høydeforskjell på ca. 35 mm gjennom stuen, og det ble målt en

høydeforskjell på ca. 35 mm innenfor en måleavstand innenfor en måleavstand på ca. 2 meter på kjøkkenet.
Boligen er møblert, og det er kun foretatt stikkprøver. Det er derfor ikke foretatt nivellering over alt. Det kan derfor forekomme større eller mindre avvik enn det som ble registrert ved befaringen.

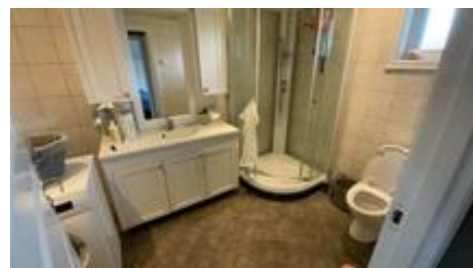
TG 2 Overflater vegger og himling

- Våtrom > 2. etasje > Bad/vaskerom - Overflater vegger og himling
Avvik: Det er montert vinduer eller dører i våtsonen. Himling har noe misfarging.

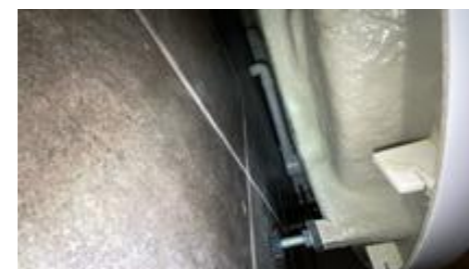
TG 2 Sanitærutstyr og innredning

- Våtrom > 2. etasje > Bad/vaskerom - Sanitærutstyr og innredning
Avvik: Det er påvist skader på innredning.

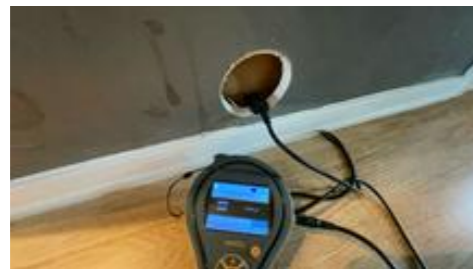
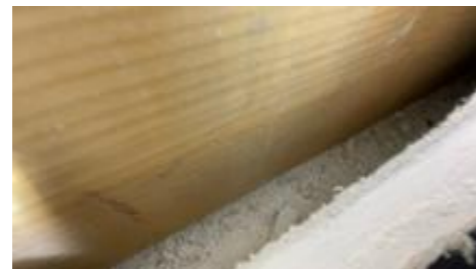
Hulltaking er foretatt uten å påvise unormale forhold. Hulltaking er foretatt fra gangen.

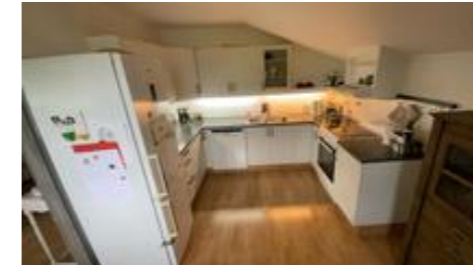
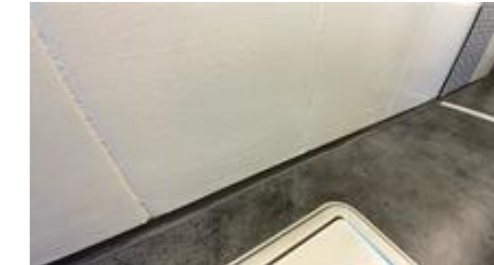
Fliser over kjøkkenbenk har struktur ujevnheter.

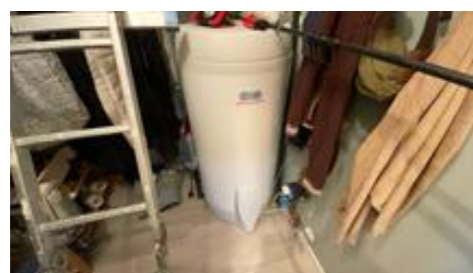
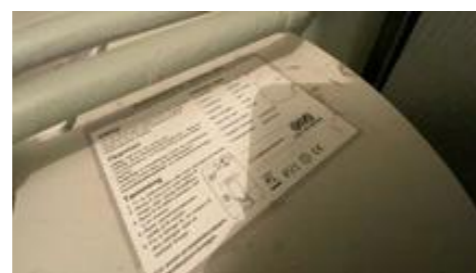
Hvis en lekkasje oppstår og varmtvannstanken er gjemt bort et sted uten sluk, tar det vanligvis lang tid før man oppdager en eventuell lekkasje. Da er risikoen stor for at det allerede er blitt alvorlige og kostbare vannskader i boligen når lekkasjen oppdages.

- Det bør etableres tilfredsstillende avrenning eller lekkasjesikring ved varmtvannstank.
