**Nyoppusset 3-roms  
hjørneleilighet med  
gode kvaliteter**

ALEXANDER KIELLANDS GATE 18A

# Tilstandsrapport

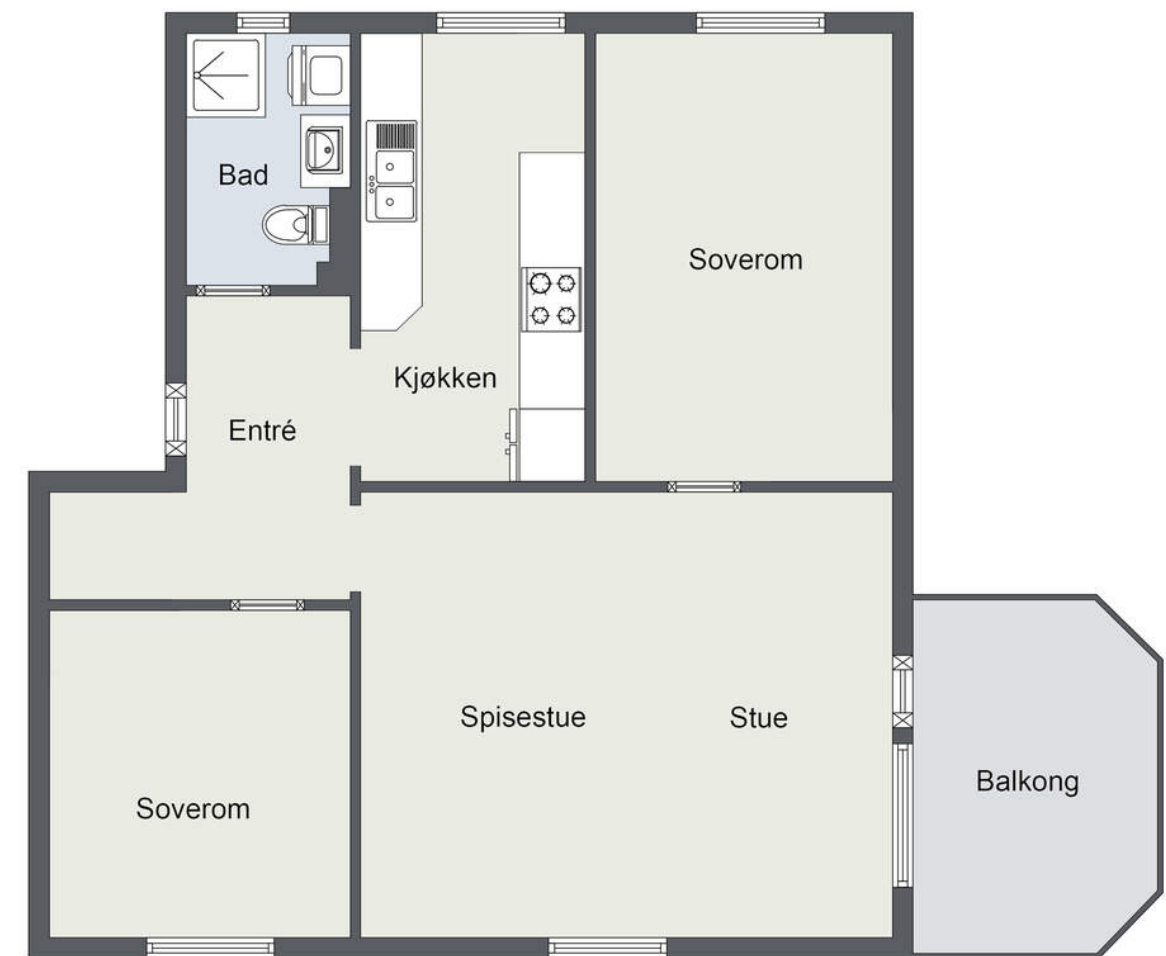
# PLANTEGNING

Alexander Kiellands gate 18A  
3. etasje

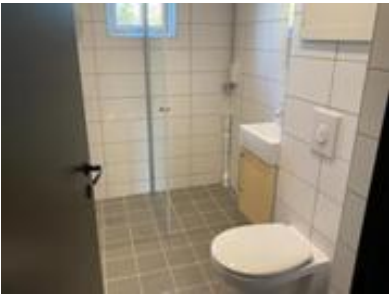
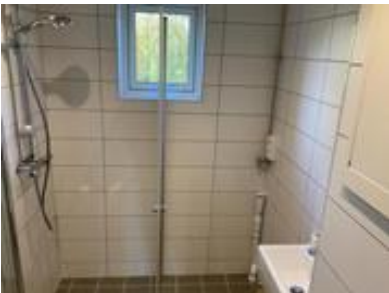
Våtrommet fremstår som av nyere dato, med fliser på vegg og gulv og malt gipstak med noe nedsenket himling. Det er opplegg for vaskemaskin og tørketrommel. Det har ikke blitt oversendt noe dokumentasjon på våtrom.

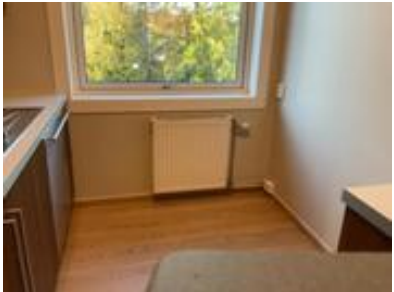
- Det er ikke behov for utbedringstiltak siden anlegget fungerer i dag, men ut ifra alder kan skader plutselig oppstå på eldre anlegg

Mer en halvparten av levetiden til vannrør har gått, bygningsdelen har derfor usikker fremtidig funksjon.
