GJERDESTIEN 16

# MADLASANDNES

## Tilstandsrapport

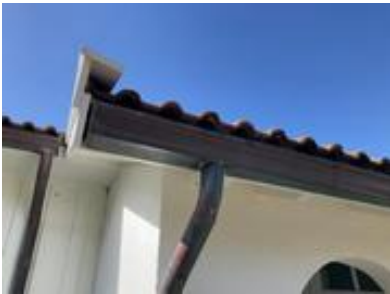
- Takrenner/nedløp i kobber fra 1983, sett fra bakkeplan er det enkelte lekkasjer fra tappestukker, enkelte bunker på takrenne.
- Det mangler snøfangere på hele eller deler av taket. Det var ikke krav på søknadstidspunktet, men på grunn av sikkerhet vurderes punktet opp mot forskriftskrav på befaringstidspunktet. Takvinkel og type taktekking tilsier at det foreligger krav til snøfangere.

Takrenner/nedløp i kobber.

- Takrenner/utstyr med begrenset restverdi pga alder/avvik, kan utbedres eller byttes.
- Manglende snøfangere kan føre til ras av snø og is fra taket, med fare for skade på personer, eiendom og installasjoner.

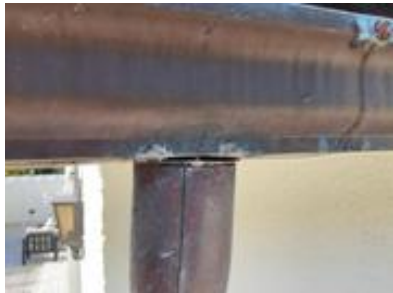
Lekkasje/ikke tett overgang mellom takrenne og tappestykke.

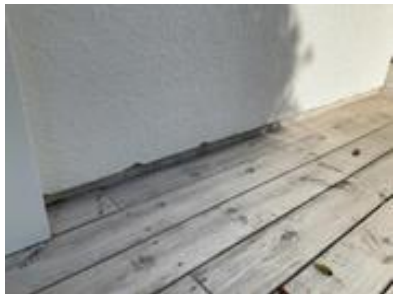
- Bordkledning med forskjellig alder og type, er godt behandlet men tilfeldig valgte steder er det ikke montert museband/sperr, på bl.a fasade mot vest er det gammel avskraping av maling under behandlingen/malingen. Pussede plater, enkelte steder med mindre skader i nedre kant, bordkledning/plater kommer generelt for nær terrassebord.

Mindre skader i pussplater, her ved terrasse.

- Fasader/bordkledningen og pussede plater vedlikeholdes etter behov, evt utbedre pussede plater som skader/dunk.

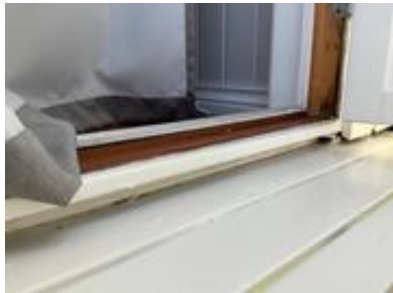
- Fabrikkmalt hovedytterdør har ikke fagmessig belistning/skråbord på terskel, balkongdør ikke tilstrekkelig oppbrett/beslag under terskel, begge med fare for fuktinntrenging.

Ikke tilstrekkelig oppbrett/mangel av beslag under balkongdør.

- Etablere fagmessig belistning/skråbord under hovedytterdør og balkongdør i 1 etg.

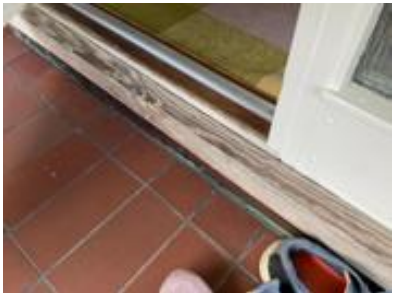
Ikke fagmessig/god belistning under hovedytterdør.

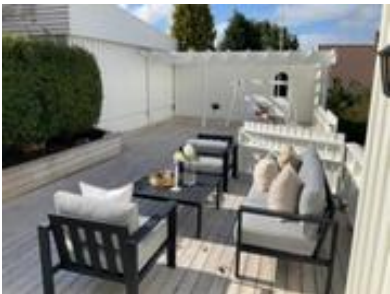
Terrasser og pergola i tre fra ca 2022. Dette er funnet i orden uten mangler/skader, mindre skjevheter på konstruksjon/bæring under terrassebord.

Terrasse.

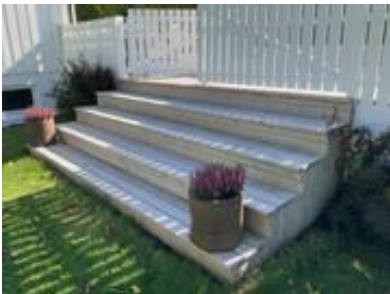
Trapp fra terrasse mangler rekkverk/fallsikring.

- Mangelfull sikring kan føre til fallulykker eller at personer mister støtte, med fare for alvorlig skade.

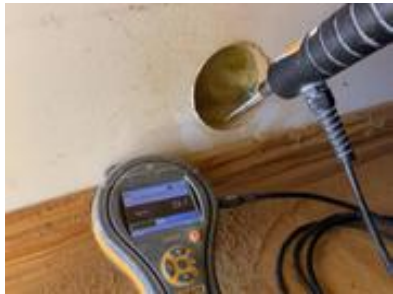
- Hulltatt/fuktsøkt i påforet yttervegg i bod uten unormale fuktforhold men oppbyggingen av påforet yttervegg på øvre del/mot øst har ikke en anbefalt byggemåte da det bl.a er brukt plast/dfusjonstetting på innside isolasjon.

Fuktsøkt i vegg uten unormale forhold.

- Ingen umiddelbare tiltak er nødvendige men påføring av vegger på denne side/øst følges opp over tid.

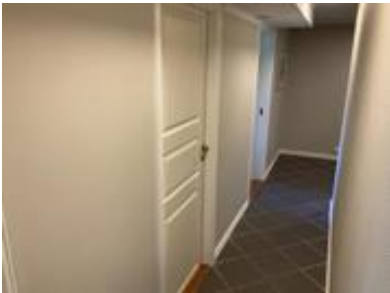
Malte fyllingsdører med forskjellig alder/type. Disse er funnet i orden uten mangler/skader utover normale bruksslitasjer. Tilfeldig valgte med normal åpne/lukkefunksjon.

Innerdører med fyllinger, her i kjeller.

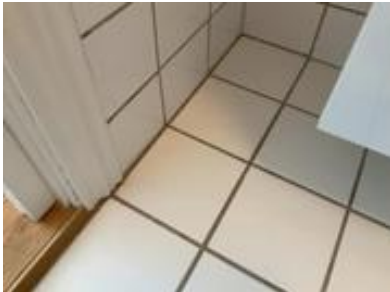
- Dersom tiltak ikke utføres, kan dette over tid føre til at flisene løsner eller sprekker, spesielt ved belastning eller bevegelser i konstruksjonen.

Bl.a område på gulv med bom/hulld under.

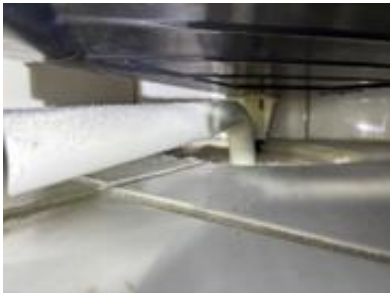
- Konsekvensen er at membranen kan ha redusert funksjon og tetthet som følge av alder, noe som øker risikoen for fuktinntrengning og skjulte skader i konstruksjonen, samt behov for oppgradering eller rehabilitering av våtrommet.

Sluk under dusjkabinett.

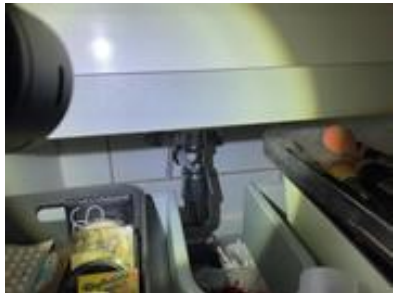
Ikke fukttette rørgjennomføring i vegg under vask.

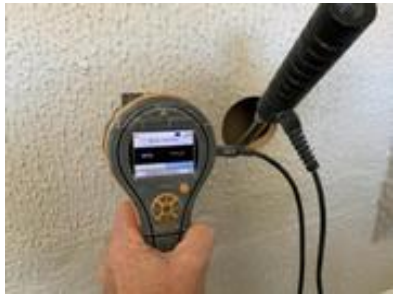
Hulltatt/fuktsøkt i vegg over trapp mot bad/dusjkabinett uten unormale forhold.

Fuktsøkt i vegg uten unormale forhold.

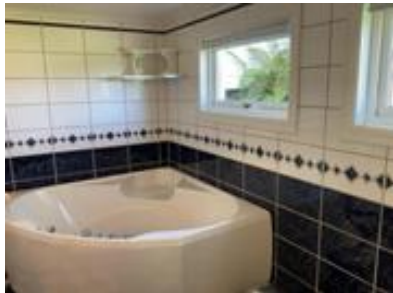
Vinduer plassert i badekarets fuktsone.

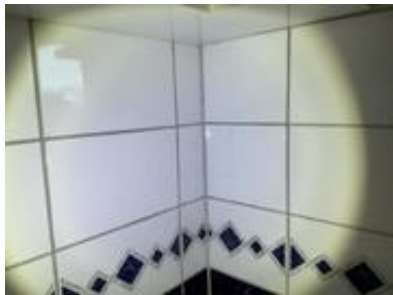
Sprikk i ett par veggfliser, her over hjørnekaret.

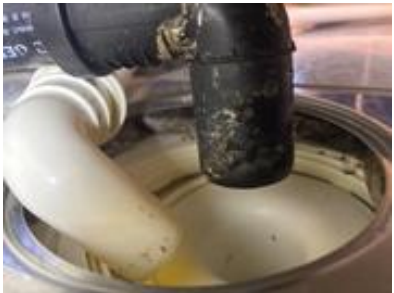
- Konsekvensen er at membranen kan ha redusert funksjon og tetthet som følge av alder, noe som øker risikoen for fuktinntrengning og skjulte skader i konstruksjonen, samt behov for oppgradering eller rehabilitering av våtrommet.

Sluk under dusjkabinett.

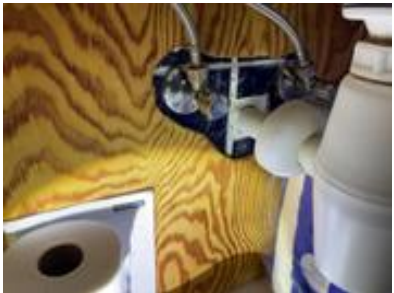
Ikke fuktette rørgjennomføring i vegg under vask.

- Montere tilpasset mansjett/tetting rundt rørgjennomføringen under vask.

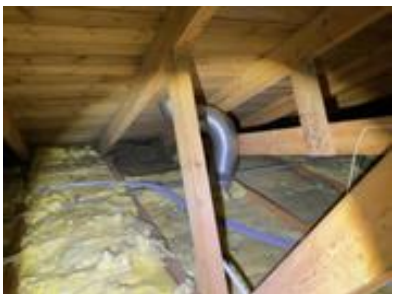
Uisolerte ventilasjonsrør på kaldtloft.

- Mangelfull ventilasjon kan føre til dårlig innelima, opphopning av fukt og risiko for mugg- og kondensproblemer.
- Det bør etableres veggventiler/vindusventiler i alle oppholdsrom som ikke har det.
- Ventilasjonsløsningen må utbedres, montere elektrisk styrt vifte på bad i 1 etg. Isolere alle ventilasjonsrør som går gjennom kalde rom/kaldtloftet.

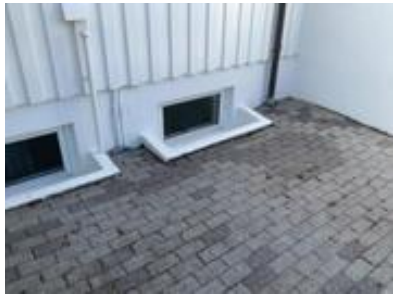
- Dårlig fall kan føre til vannansamlinger mot grunnmuren, med økt risiko for fuktinntrenging og skader på konstruksjonen.

Deler av terreng med lite eler ingen fall fra mur.
