Flott leilighet
i klassisk
bygård

IBSENS GATE 70

Tilstandsrapport

Befaringsdato: 22.04.2026 Rapportdato: 27.04.2026 Oppdragsnr.: 18601-1853 Eiendomsverdi ref nr: QK1780

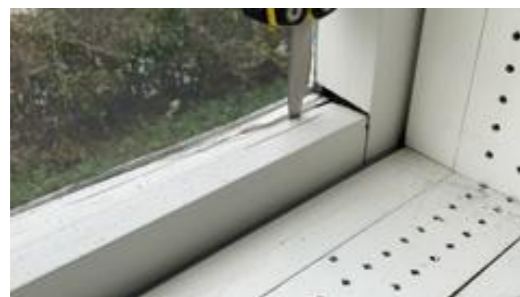
Isolerglassene bør følges opp med jevnlig kontroll for å avdekke eventuelle tegn til punktering eller redusert isolasjonsevne. Konsekvensen av å ikke følge opp er økt risiko for varmetap, duggdannelse og behov for utskifting av vinduene på sikt.

Det må gjøres tiltak på vindu med råte i karm.

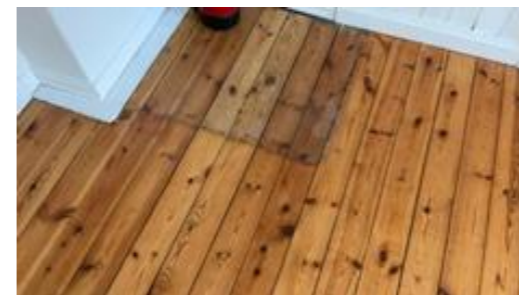
TO 2 Etasjeskille/gulv mot grunn

Beskrivelse

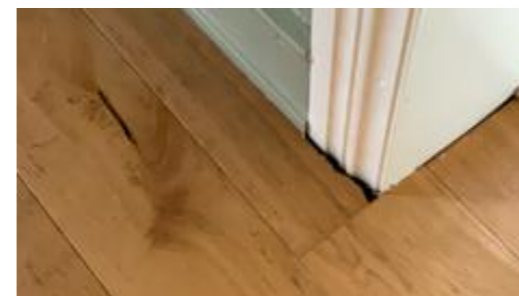
Innvendig er det gulv av parkett, furu (eldre/naturlig oppsprekking og merker etter tidligere ildsikring eller lignende på gulv) og fliser. Veggene har tapet, trepanel og malte plater. Innvendige tak har malte plater og himlingsplater. Normal bruk-slitasje på gulv og noen hakk/striper registrert.

Det bør utføres utbedring av overgangen mellom dørterskel/listverk og gulv for å oppnå et penere resultat.

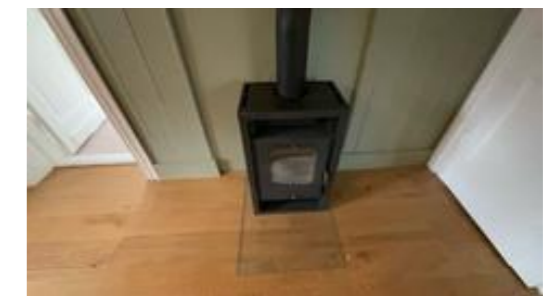
TO 2 Pipe og ildsted

- Tidspunkt for piperehabilitering nærmer seg.

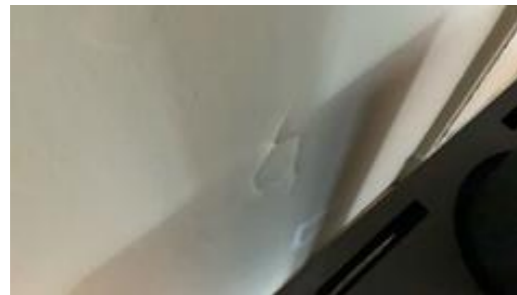
TO 2 Innvendige dører

Beskrivelse

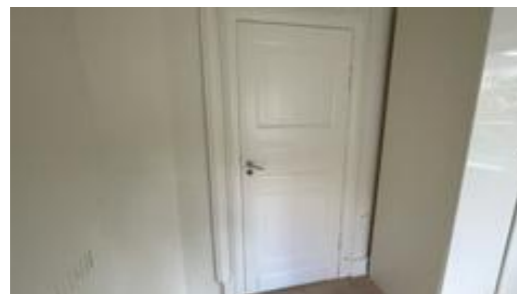
Vurdering av avvik:

- Det er avvik:

- Tiltak:

Dører som tar i karm bør justeres for å sikre normal funksjon og forhindre unødig slitasje på dør og karm.

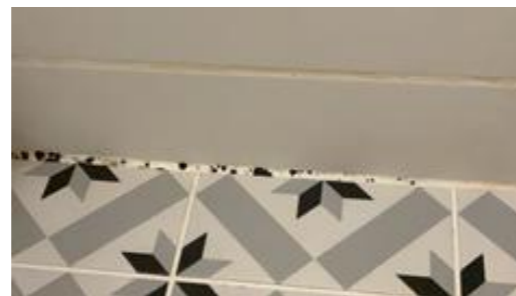
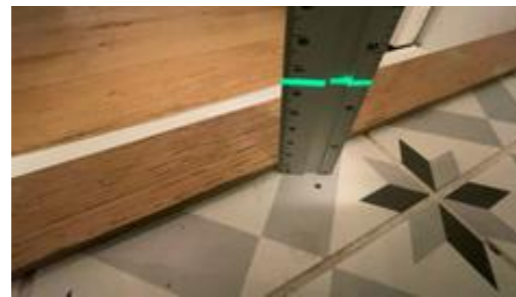
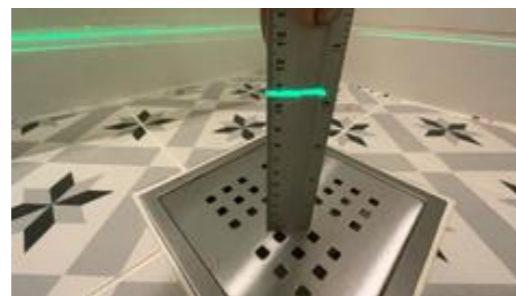
Gulvet er flislagt. Rommet har elektriske varmekabler. Det er målt høydeforskjell på gulv ved dørterskel til topp slukrist på ca mm: 40. Det er bom på flere flis, men det er ikke registrert skader på fuger. Alger/misfarging på fuger i dusj, estetisk men fuger bør vurderes skiftet.

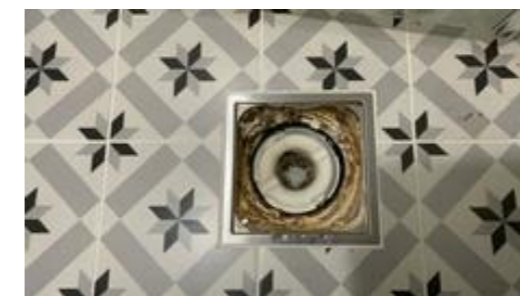
TO 2 Sluk, membran og tettesjikt

Konsekvensen av manglende dokumentasjon er økt usikkerhet rundt utførelsen.

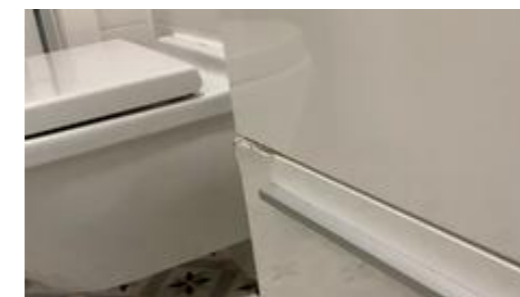
TO 2 Sanitærutstyr og innredning

Skadet innredning, svelling på skuff og skader speil nedre kant skiftes ut etter behov.

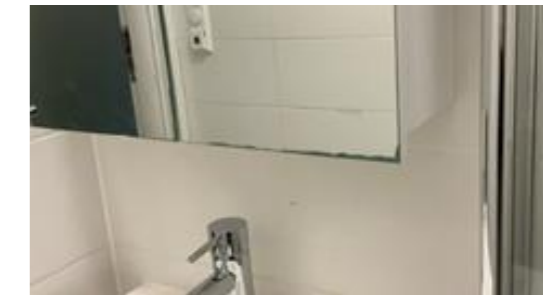
Vurdering av avvik:

- Mer enn halvparten av forventet brukstid er passert på membranløsningen.
- Det er avvik:

- Det er viktig å merke seg at levetiden til en membran varierer basert på kvalitet, installasjon og bruk. Eldre membraner kan bli sprø og sprekke opp, noe som fører til at de mister sin vanntettende funksjon. Dette kan resultere i vannlekkasjer gjennom vegger og gulv og fuktskader.

- Det er påvist skader på innredning.

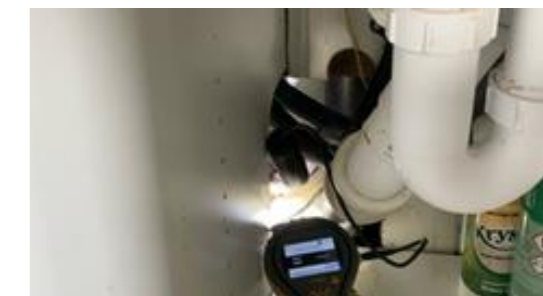
TO 1 Ventilasjon

Stikktagning er foretatt i stender da bunnsvill ikke var tilgjengelig for måling i åpning mot membranplater under kjøkkenskiv. Normale forhold.

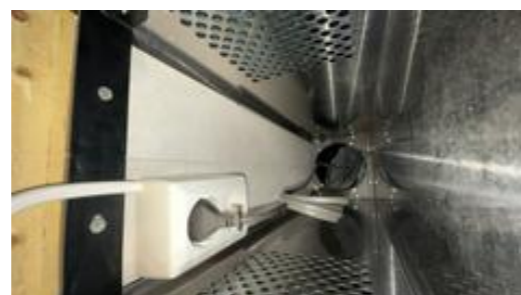
TO 2 Avtrekk

- Andre tiltak:
- Om mulig bør det etableres mekanisk/forsert avtrekk ut fra kokesonen.

Det bør etableres mekanisk eller forsert avtrekk fra kokesonen for å sikre tilstrekkelig ventilasjon.

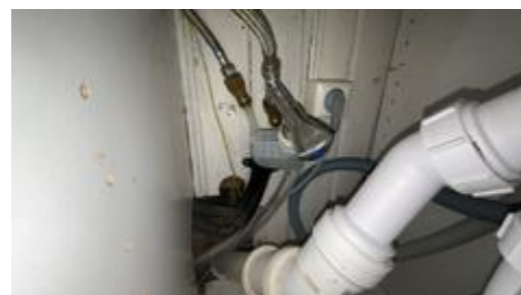
TO 2 Vannledninger

- Det er ikke behov for utbedringstiltak siden anlegget fungerer i dag, men ut ifra alder kan skader plutselig oppstå på eldre anlegg.

Det anbefales å lokalisere og kontrollere rørskap for rør-i-rør-systemet.

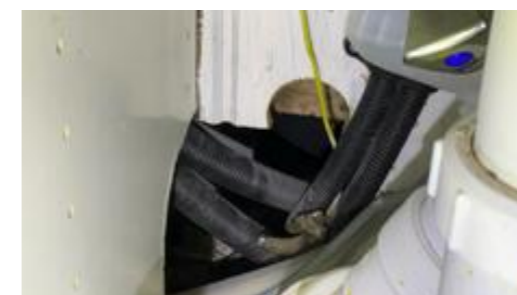
TO 2 Avløpsrør

Vurdering av avvik:

- Det er ikke behov for utbedringstiltak siden anlegget fungerer i dag, men ut ifra alder kan skader plutselig oppstå på eldre anlegg.

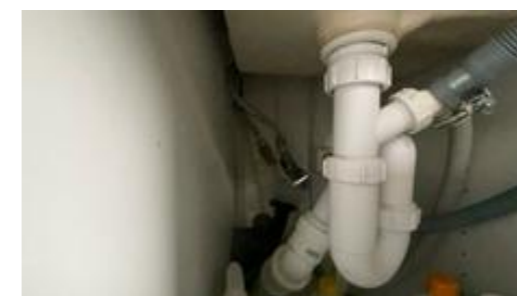
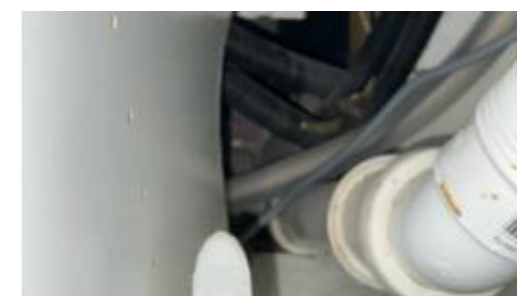
TO 2 Ventilasjon

Vurdering av avvik:

- Det er påvist mangelfull ventilasjon på ett eller flere rom i boligen.

- Det bør etableres veggventiler/vindusventiler i alle oppholdsrom som ikke har det.

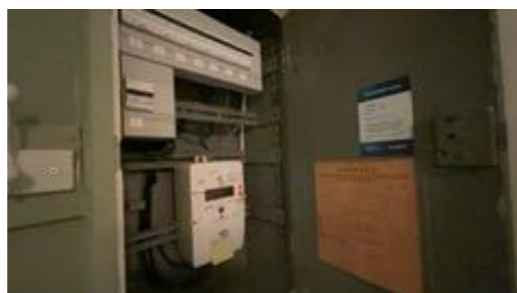
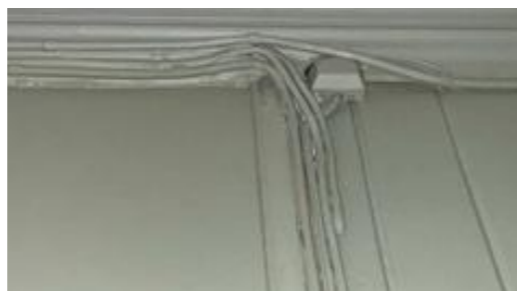
Generell kommentar

Anlegget har oppgraderinger siden krav til Samsvarserklæring/1999 og dokumentasjon bør framskaffes. Anlegget er i hovedsak eldre. Begrenset med kapasitet opp mot dagens leve-stil og dagens krav.
