Enebolig i kjede med  
takterrasse, hage &  
integrert garasje m/EL

FUNKELLIA 7

# Tilstandsrapport

gnr. 434, bnr. 82, snr. 10

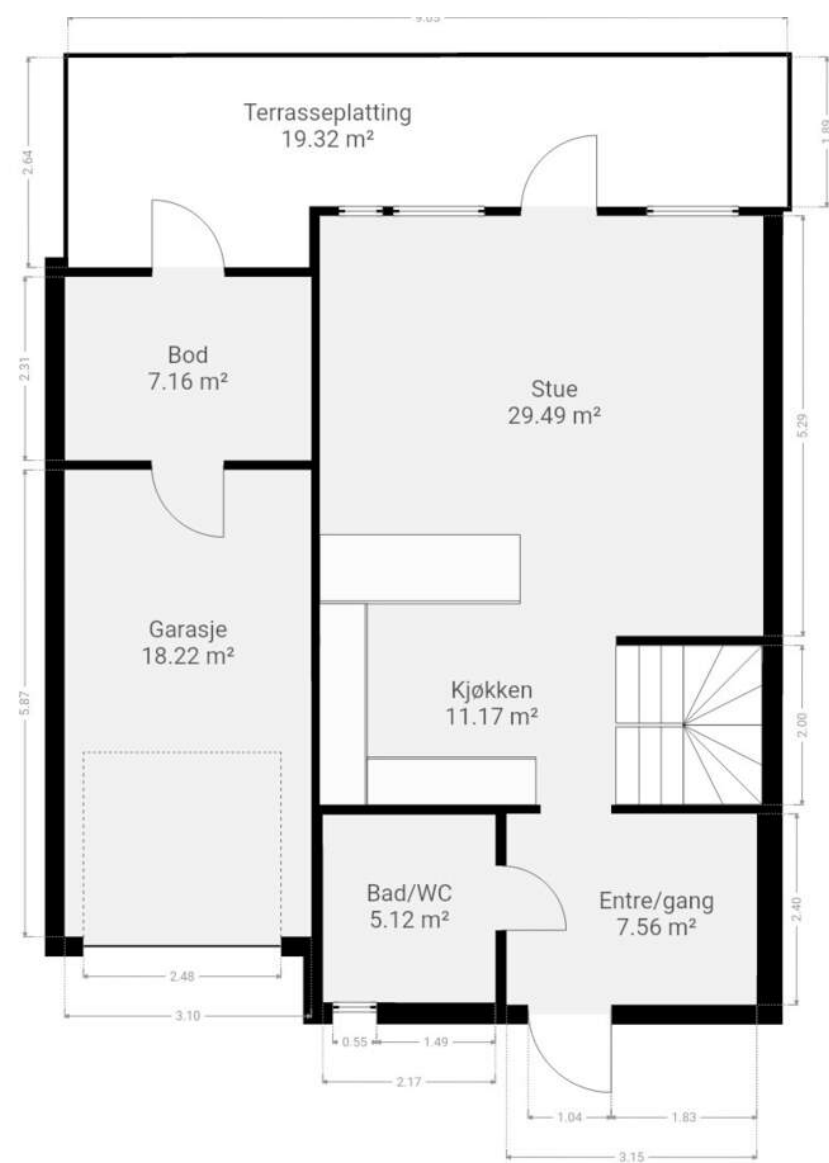
1.etasje

Boligens totale areal kan avvike mellom tegning og takst. På tegningen fremkommer rommenes netto areal uten innevegger. I arealmåling tas innvendige vegger med i arealet.

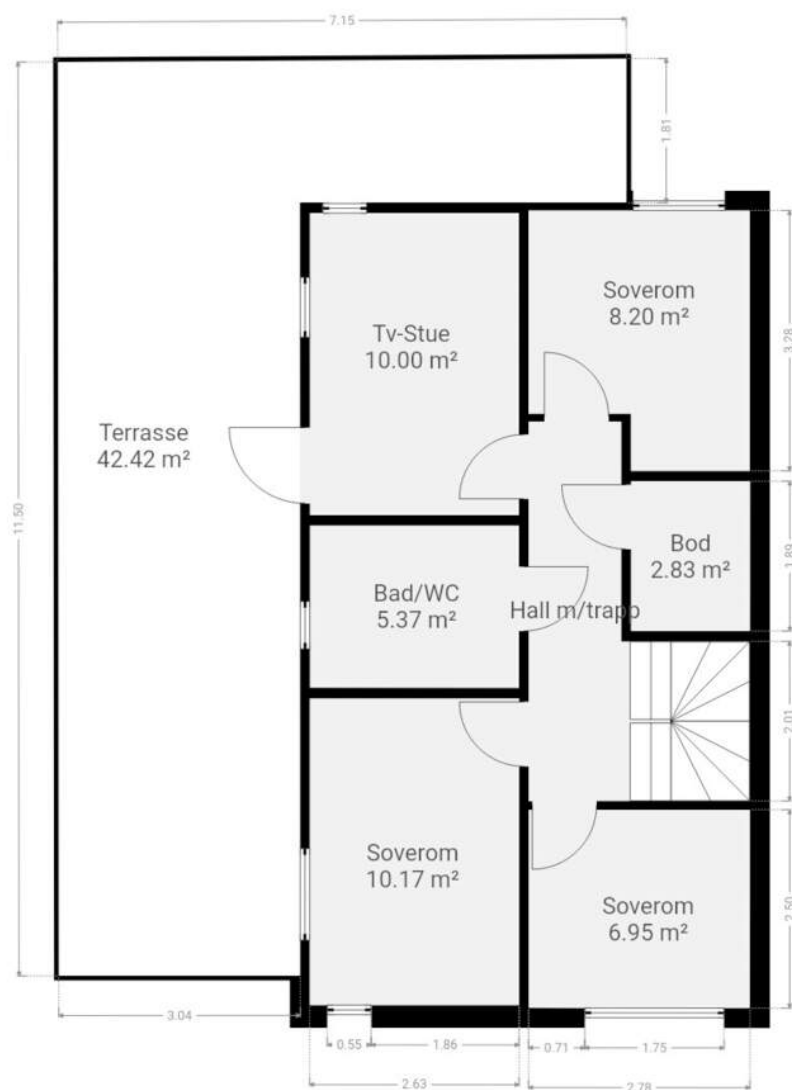
2.etasje

Boligens totale areal kan avvike mellom tegning og takst. På tegningen fremkommer rommenes netto areal uten innevegger. I arealmåling tas innvendige vegger med i arealet.

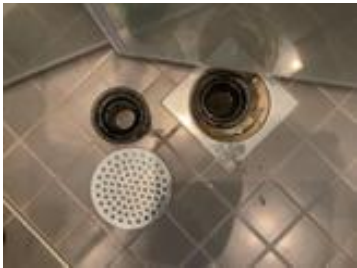
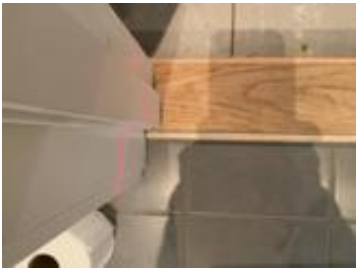
Våtrommet har skjult vanntett sjikt av påstrykningsmembran/smøremembran på vegg og gulv. Det er plastsluk, og høydeforskjellen fra toppen av sluket til toppen av membran ved dørterskelen er 55 mm.

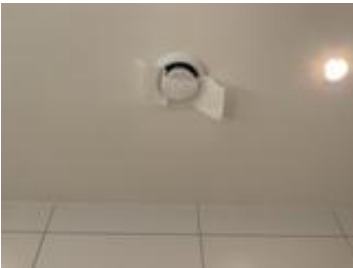
Avtrekk via ventil i himlingen tilknyttet ventilasjonsanlegget. Spalte mellom dørblad og terskel for tilluft.

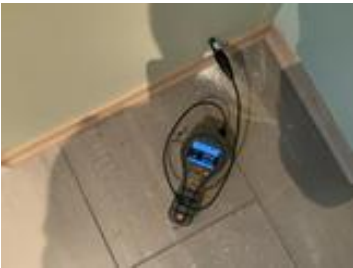
Hulltaking er foretatt uten å påvise unormale forhold. Hulltaking er foretatt ved/i Fra gangen mot våtsonen gulv.

Måling av RH i hulrom viser akseptabelt nivå.

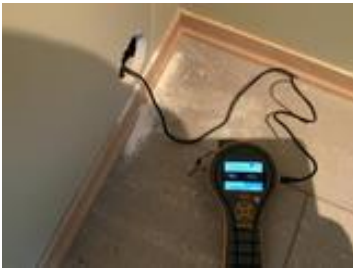
Måling med pigg i trevirke indikerer vektprosent i trevirke under 8%, som betyr at trevirket er tørt

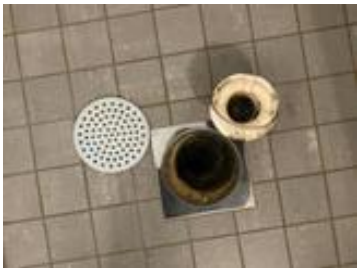
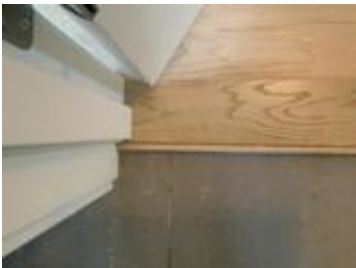
Våtrommet har skjult vanntett sjikt med påstrykningsmembran/smøremembran på vegg og gulv. Det er plastsluk, og høydeforskjellen fra toppen av sluket til toppen av membran ved dørterskelen er 55 mm.

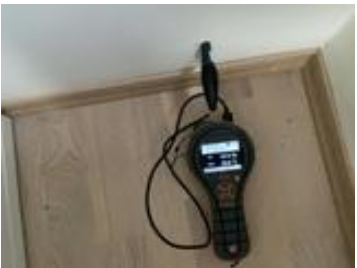
Hulltaking er foretatt uten å påvise unormale forhold. Hulltaking er foretatt ved/i Fra tv-stuen tilstøtende dusjsonen.

Måling av RH i hulrom viser akseptabelt nivå.

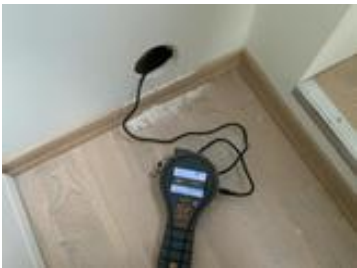
Måling med pigg i trevirke indikerer vektprosent i trevirke under 8%, som betyr at trevirket er tørt
