## Høyt og fritt i 6. etasje

VILHELM BJERKNES' VEI 58C

Selveierleilighet (i blokk)  
Vilhelm Bjerknes' vei 58 C, 5081 BERGEN  
BERGEN kommune  
gnr. 160, bnr. 1059, snr. 98

Befaringsdato: 08.01.2026 Rapportdato: 04.02.2026 Oppdragsnr.: 20932-3078 Referansenummer: XH9812  
Foretak: Bang Takst AS Takstingeniør: Patrick Bang

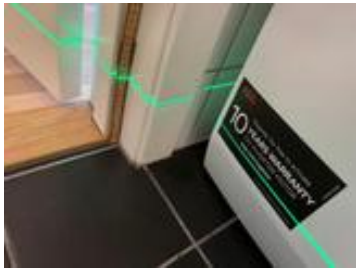
### 6. ETASJE > BAD (6,0 M²)

#### 1 TG 2 Sluk, membran og tettesjikt

- Membraner svekkes naturlig over tid, noe som kan medføre redusert tettefunksjon og øke risikoen for utettheter og fuktskader på sikt.

- Det er påvist andre avvik:
- Vegghengt toalett med innebygd sisterne mangler dreksåpning/spalte nederst.

- Undersøk om sisternen har godkjent lekkasjesikring fra produsent, eller vurder å etablere dreksåpning/spalte for å sikre at eventuell lekkasje oppdages. Ved lekkasje kan vann samle seg skjult bak veggen og gi skader som oppdages sent.

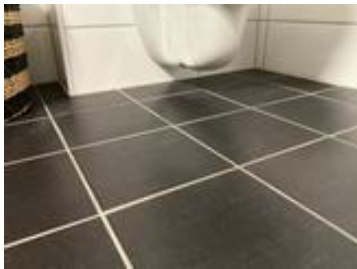
### 6. ETASJE > BAD (6,0 M²)

Det ble foretatt hulltaking fra tilliggende rom mot dusjsone, uten å avdekke unormale fuktforhold.

Relativ luftfuktighet ble målt med probe. Den viste relativ luftfuktighet på 25,6% ved en temperatur på 16,8 grader.
