BORDALSVEGEN 32

# Tilstandsrapport

gnr. 192, bnr. 122, snr. 2

Befaringsdato: 10.02.2026      Rapportdato: 24.02.2026      Oppdragsnr.: 18970-2041      Referansenummer: PD1937

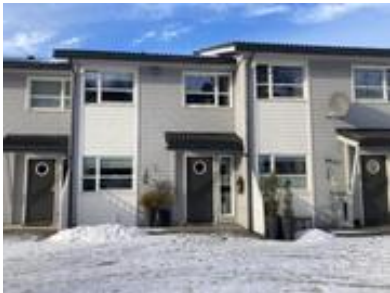
**Vurdering av avvik:**  
• Det mangler snøfangere på hele eller deler av taket, men det var ikke krav om dette på byggemeldingstidspunktet.

**Konsekvens/tiltak**  
• Det er ikke krav om utbedring av snøfangere opp til dagens krav.

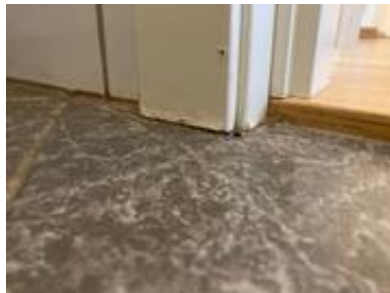
Fuktmerker i nedre kant av dørlister

**Vurdering av avvik:**  
• Det er mulighet for at det kan forekomme vannlekkasje på våtrommet hvor vann ikke vil gå til sluk.  
• Det er påvist at høydeforskjell fra topp slukrist til gulv/synlig topp membran ved dørterskel er mindre enn 25 mm.

**Konsekvens/tiltak**  
• Til tross for avviket i fall/høydeforskjell til sluk, vil gulvet fortsatt kunne lede vann mot sluket, men med redusert effektivitet. Dette kan potensielt øke risikoen for vannansamling i enkelte områder av badet.  
• Eventuelt lekkasjevann fra utstyr utenfor dusjsone vil ikke ha en naturlig vei til sluket. Dette kan føre til at vann samler seg på gulvet og potensielt renner ut av rommet eller trenger inn i konstruksjonen.

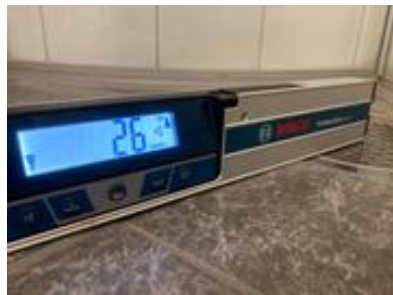
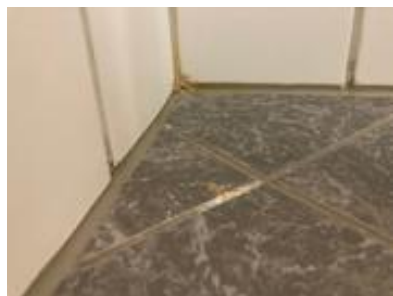
Saltutslag i fuge

- Det er viktig å merke seg at levetiden til en membran varierer basert på kvalitet, installasjon og bruk. Eldre membraner kan bli sprø og sprekk opp, noe som fører til at de mister sin vanntettende funksjon. Dette kan resultere i vannlekkasjer gjennom vegger og gulv og fuktskader.

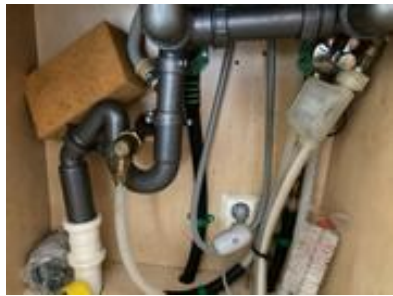
Røropplegg i skap under vask

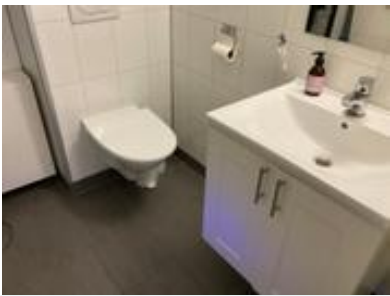
- Det er ikke påvist tilfredsstillende løsning for å synliggjøre lekkasje fra innebygget sisterner.

- Ved implementering av innebygget sisterner var det ikke krav om lekkasjesikring, konstruksjonen bør jevnlig observeres.
