## Ærverdige bygårdsleilighet med heis

CHRISTIAN MICHELSENS GATE 11

# Norsk takst

# Sammendrag av boligens tilstand

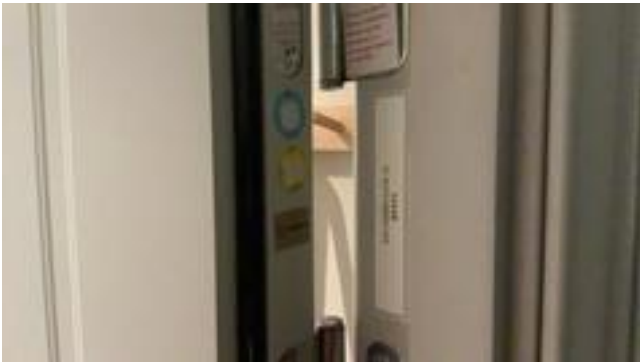
Bygningen har brann- og lydklassifisert entrédør og malte balkongdører i tre med alum. bekledning utvendig.

Brann og lyd klassifisert entredør.

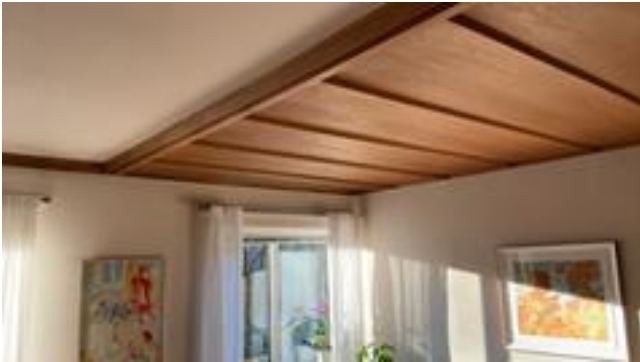
Innvendig er det gulv av lamell parkett, fliser og klikk lenolium.  
Veggene har malte plater. Innvendige tak har malte plater.

Eik takhimling i deler av stue.

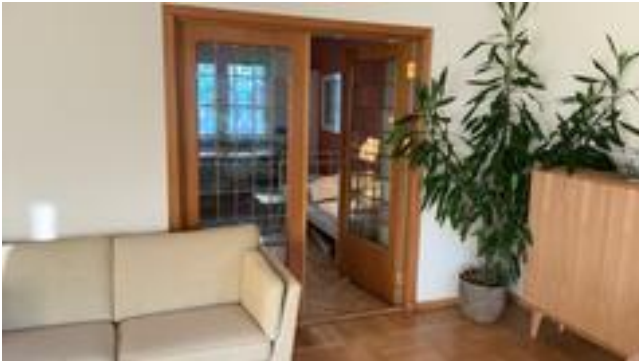
Tilstandsgrad er gitt pga alder. Bygningsdelen fungerer med dagens avvik.

Dobbel dør mellom stue 1 og 2

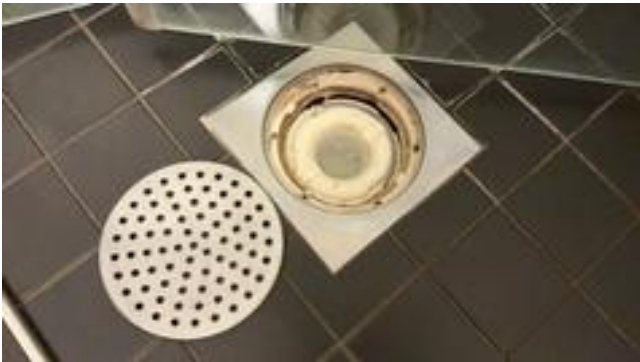
- Det er viktig å merke seg at levetiden til en membran varierer basert på kvalitet, installasjon og bruk. Eldre membraner kan bli sprø og sprekke opp, noe som fører til at de mister sin vanntettende funksjon. Dette kan resultere i vannlekkasjer gjennom vegger og gulv og fuktskader.

Plastsluk i gulv.

Fremskaffe dokumentasjon, dersom mulig.

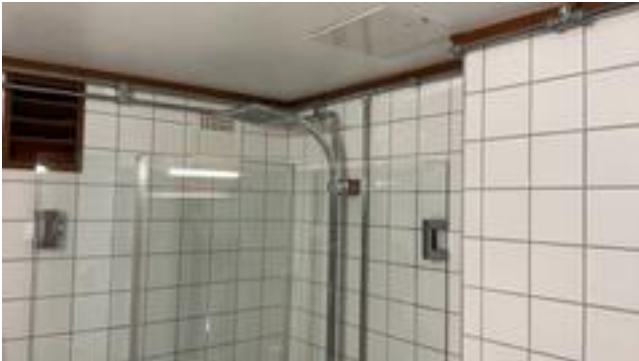
**Vurdering av avvik:**  
• Mer enn halvparten av forventet brukstid er passert på innvendige vannledninger.

Utenpålagte forkrommede vannrør på badetrom.

**Konsekvens/tiltak**  
• Det er ikke behov for utbedringstiltak siden anlegget fungerer i dag, men ut ifra alder kan skader plutselig oppstå på eldre anlegg.

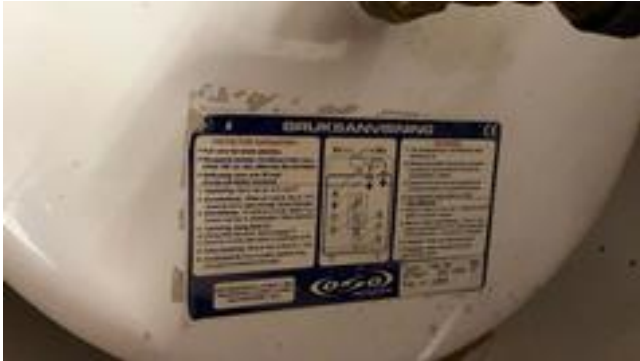
**Vurdering av avvik:**  
• Det er påvist at varmtvannstank er over 20 år

Bereder på badetrom er fra 2005. Denne betjener kun bad. RD50 liter.

**Konsekvens/tiltak**  
• Det er ikke behov for utbedringstiltak siden tanken fungerer i dag, men ut ifra alder kan skader plutselig oppstå på eldre tanker.
