KVAMSVEGEN 23

GAUPÅS/HAUGLAND

Adresse: Kvamsvegen 23, 5265 YTRE ARNA

Befaringsdato: 02.06.2026 Rapportdato: 10.06.2026 Oppdragsnr.: 15943-2762 Eiendomsverdi ref nr: OP4721

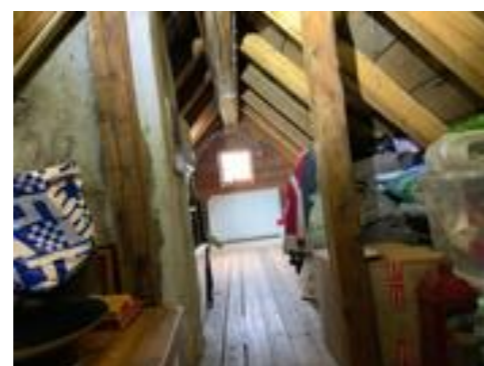
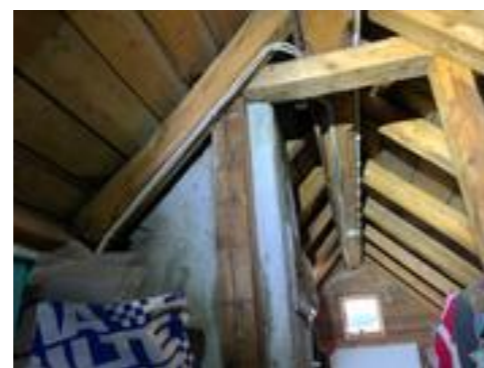
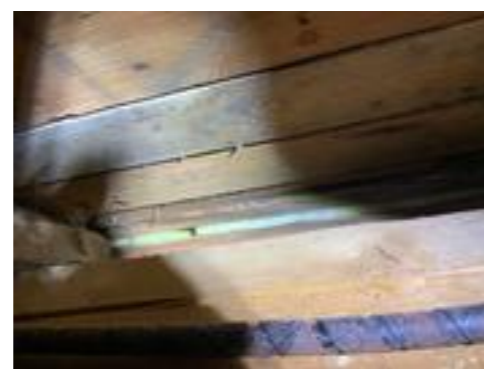
Beskrivelse
Plassbygget takkonstruksjon, med sutaksbord.

Taket er bygget opp utvendig og etterisolert av fagfolk i 2011. Det er ikke tilkomst for kontroll av isolasjon, sutak eller eventuell lufting.

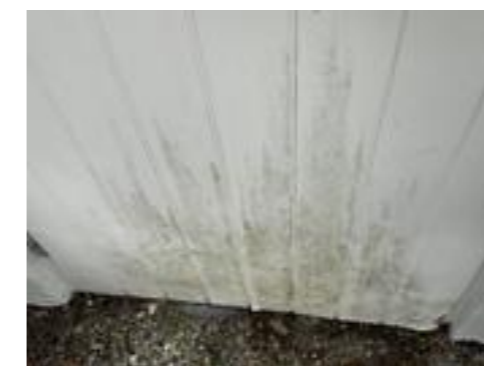
Vurdering av avvik:
• Karmene i dører er værslitte utvendig og det er sprekker i treverket. Fuktskadet kjellerdør.

Konsekvens/tiltak
• Det må påregnes noe vedlikehold og at enkelte dører må skiftes ut. Kjellerdøren bør skiftes.
