Sentrumsnær leilighet

REKTOR SÆLANDS VEG 8

Sentrumsnær og modernisert leilighet med 2 soverom | gangavstand
Bryne sentrum og togstasjon

Befaringsdato: 11.05.2026

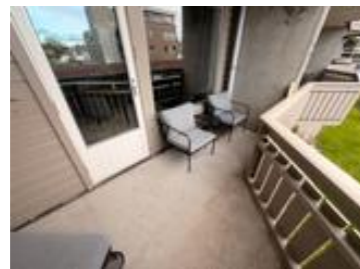
Det er etablert en balkong i betong. Normal vær- og bruks slitasje på terrassebord og rekkverk. Noe vedlikehold er påregnelig.

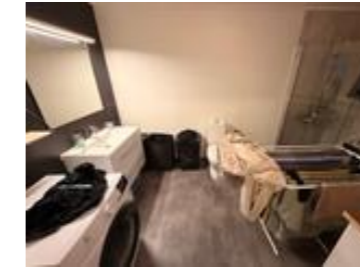
ETASJE > BAD/VASKEROM

TO 1 Overflater vegger og himling

Det er plastsluk og synlig vinylbelegg som tettesjikt. Det ble ikke registrert synlige skader, lekkasjer eller unormale fuktverdier ved befaring.

Utførelsen av membran under klemring kan ikke bekreftes ved visuell kontroll. Videre kontroll anbefales ved mistanke om mangelfull tetting eller ved fremtidig oppgradering av våtrommet.

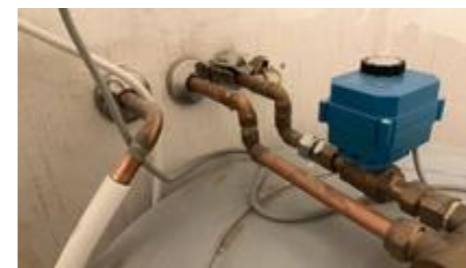
TO 2 Avløpsrør

- Mer enn halvparten av forventet brukstid er passert på innvendige avløpsledninger.
- Avløpsrør fra byggeår har nådd en høy alder og skader / lekkasjer kan oppstå.

- Det er ikke behov for utbedringstiltak siden anlegget fungerer i dag, men ut ifra alder kan skader plutselig oppstå på eldre anlegg.
- I forbindelse med oppgradering/renovering vil det være naturlig med utskifting av eldre rør.

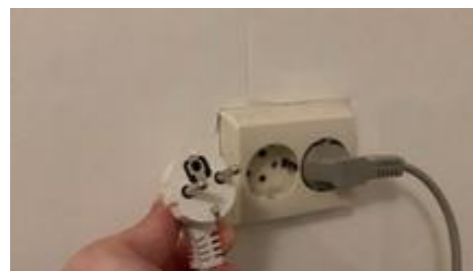
Varmtvannsbereder tilkoblet via støpsel kan medføre økt risiko for varmgang og elektrisk feil. Det anbefales å etablere fast tilkobling.

- Det bør etableres tilfredsstillende el-tilkobling etter gjeldende forskrift.

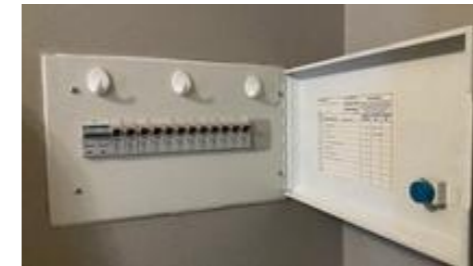
Inntak og sikringskap

3. Foreta en helhetsvurdering av det elektriske anlegget, dets alder, allmenne tilstand og fare for liv og helse. Bør det elektriske anlegget ha en utvidet el-kontroll?
Nei

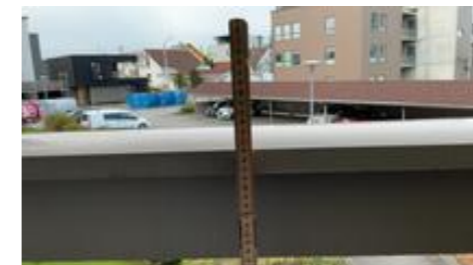
- Det er ikke krav om utbedring av rekkverkshøyde opp til dagens forskriftskrav.

For å lukke avviket må utvendige rekkverk føres opp til dagens krav på 100 cm.
