SKJOLDVEGEN 12

Solrikt beliggende enebolig med flat eiet tomt. Stor uinnredet kjeller.
Eiendom med potensial. Gangavstand til skole.

Adresse: Skjoldvegen 12, 7540 KLÆBU

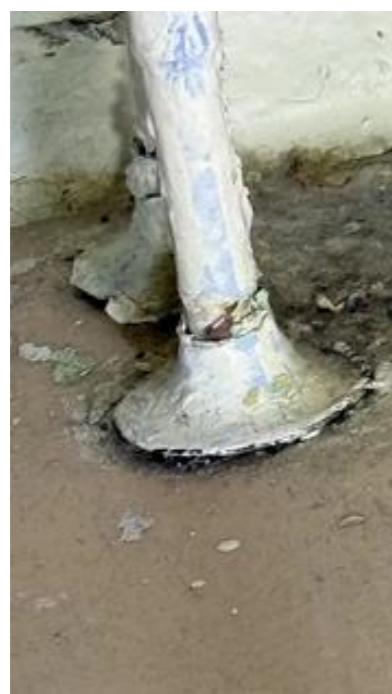
6.21 Våtrom: Bad

Eksempelbilde av ikke tilfredsstillende tetting rundt rørføring i gulv.

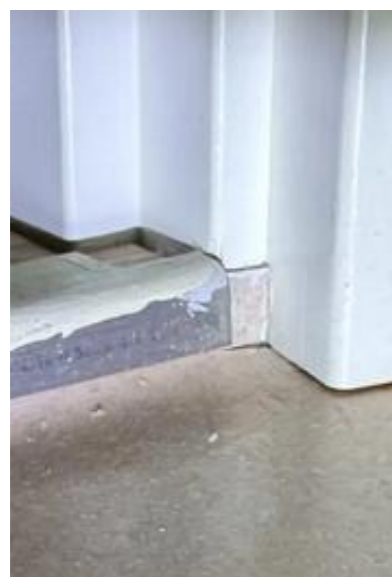
Eksempelbilde av oppkant ved dør som er avsluttet mot listverk og har åpning mot gulv.

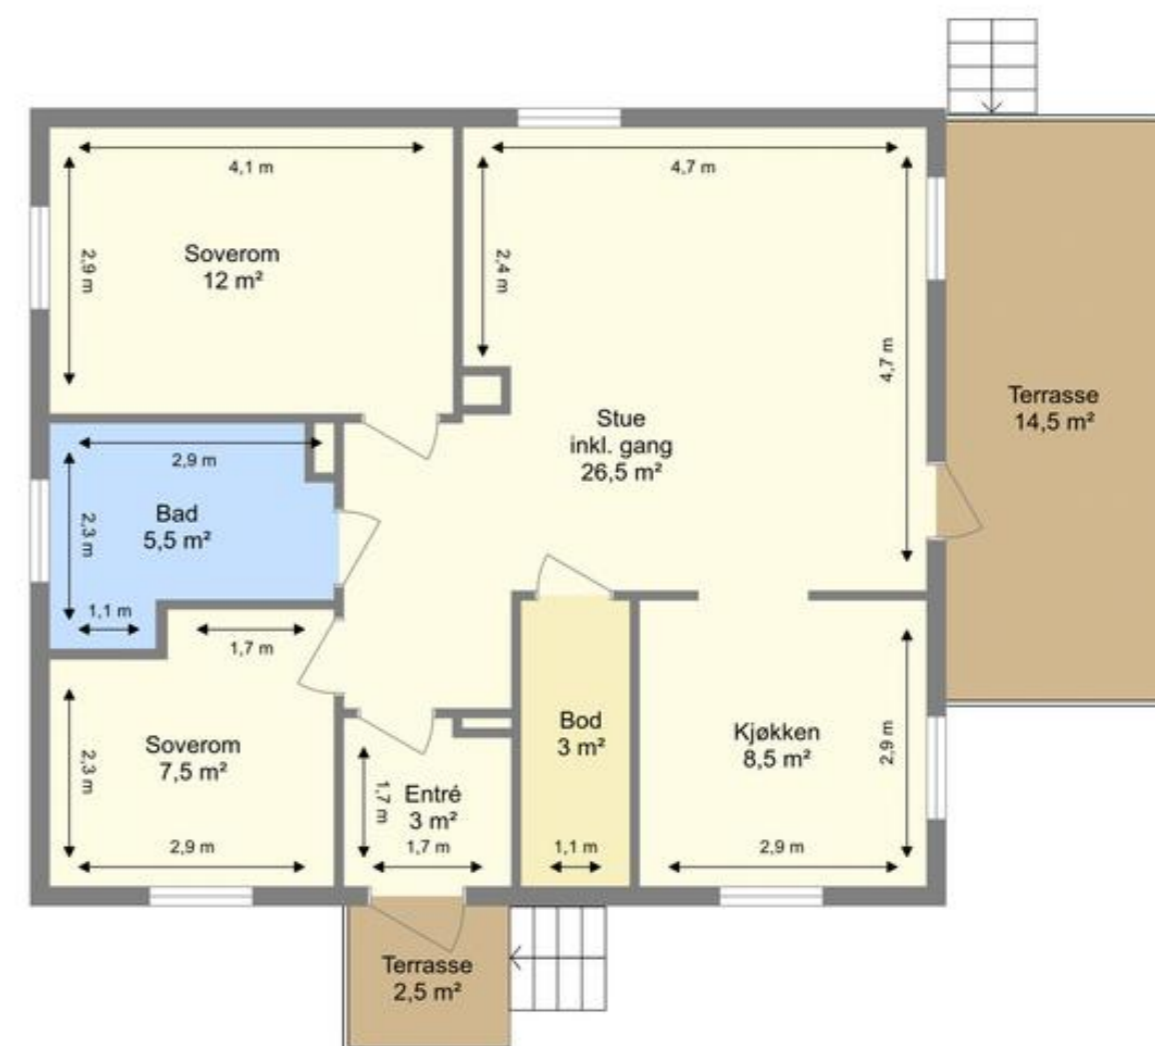
1. Etasje

Bruksarealet inkluderer innvendige vegger og er større enn summen av rommenes gulvareal. Planskissen er en illustrasjon over rominndelingen, og er ikke i målestokk. Mindre avvik kan forekomme.

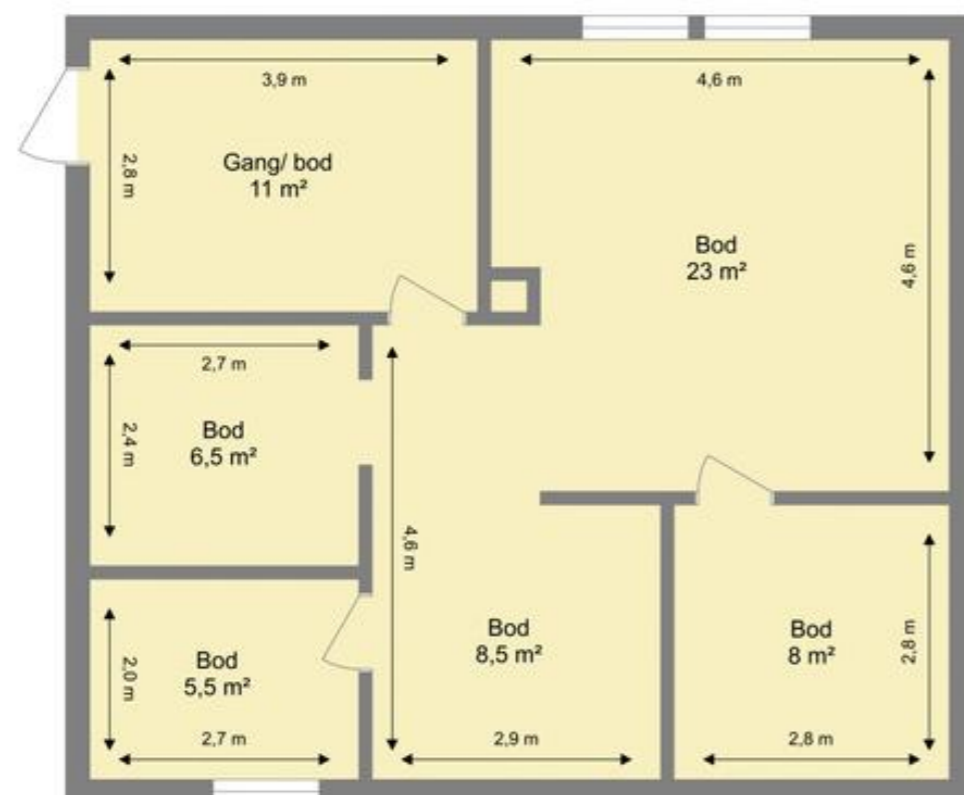
Skjoldvegen 12 Kjeller

Bruksarealet inkluderer innvendige vegger og er større enn summen av rommenes gulvareal.
Planskissen er en illustrasjon over rominndelingen, og er ikke i målestokk. Mindre avvik kan forekomme.
