Terrasseleilighet med glimrende sølførhold

FRODE RINNANS VEG 88

Selger har fått utarbeidet en tilstandsrapport for eiendommen. Rapporten er en teknisk gjennomgang av boligen og angir eventuelle byggetekniske avvik. I rapporten er det angitt en karakter på bygningsdelene, i en karakterskala fra tilstandsgrad 0 (TGO) til tilstandsgrad 3 (TG3), hvor TGO er best. I rapporten fremgår det at boligen har oppnådd følgende karakter:

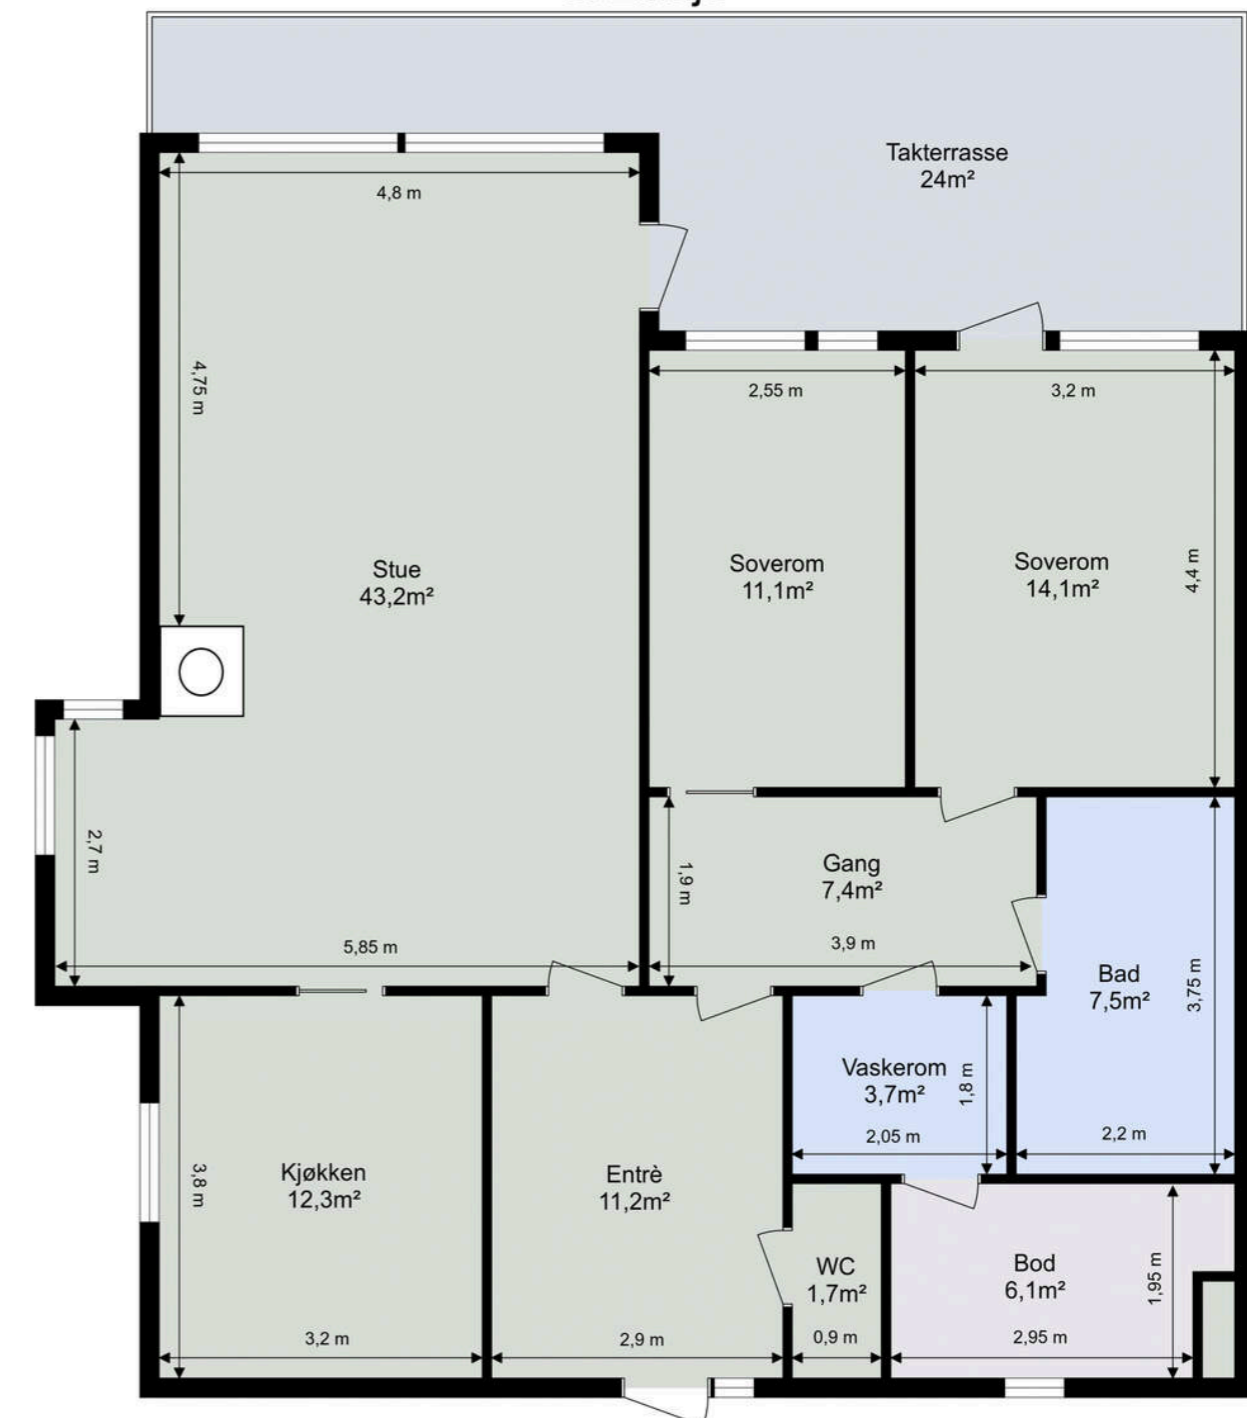
PLANTEGNING

Frode Rinnans veg 88 3. Etasje

Tegningen er ikke i målestokk. Arealangivelser er ca. arealer og må ikke forveksles med enhetens totale areal.

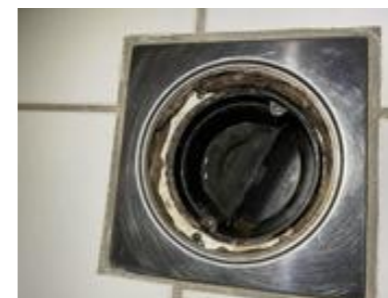
Bilde

Det er kun visuelt tegn til slukmansjett i sluket.

TG 2

TG 2 er gitt med bakgrunn i alder på fuktsikringen. Smøremembran har en naturlig aldringsprosess i form av kjemisk uttørring. Normal forventet levetid på smøremembran er 10-20 år. Ved å etablere dusjkabinett vil badet kunne vare i flere år enn den antatte gjenstående levetiden. Det anbefales å etablere tett dusjkabinett.
