## Topp Bokstavelig talt byleilighet

ØVRE STRANDGATE 8

Befaringsdato: 17.08.2026 Rapportdato: 25.08.2026 Oppdragsnr.: 13707-1747 Eiendomsverdi ref nr: WE1607

Autorisert foretak: Sivilingeniør Patrick Young AS

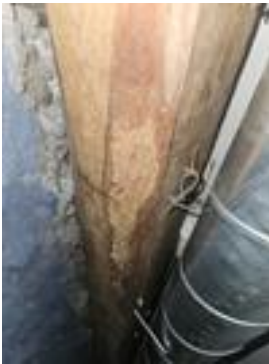
**Vurdering av avvik:**  
• Det er symptom på aktivitet fra biologiske skadegjørere.

Det er spor etter borebiller, utflygingshull, i taksperrer. Usikkert om der fremdeles er aktivitet, ikke synlig boremel ved befaringen. Eier kan ikke huske å ha sett boremel. Det anbefales å følge med om dette utvikler seg, og gjøre tiltak ved behov.

Utflygingshull etter borebiller

**Konsekvens/tiltak**  
• Det anbefales å undersøke omfang og årsak til aktiviteten, samt iverksette nødvendige tiltak for å hindre videre angrep og skadeutvikling.

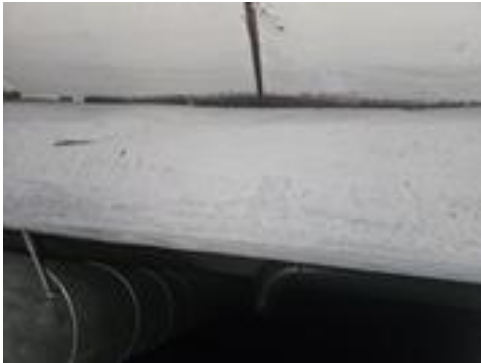
Utflygingshull etter borebiller

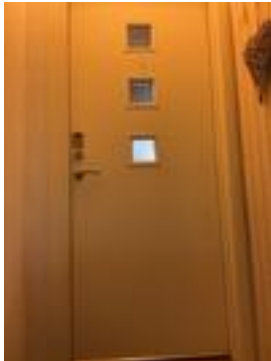
Ytterdør med karmen av tre og malt dørbblad med vindusfelt mellom gangen og trapperommet.  
Ikke lyd- eller brannklassifisert

Malt ytterdør med vindusfelt mellom leiligheten og trapperommet

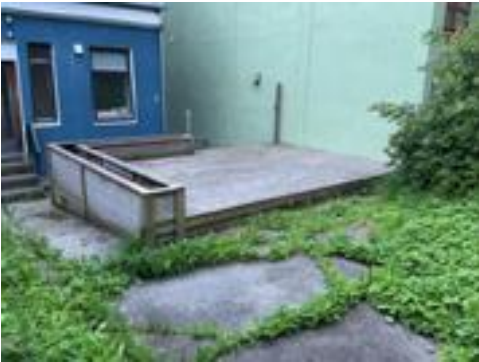
Det er ikke rekkverk langs deler av terrassen mot sør.  
Høyden til terrenget er her mer enn 50 cm, her er det krav om rekkverk.

Markterrasse i hagen

- Rekkverk må monteres på balkong eller terrasse for å lukke avviket.

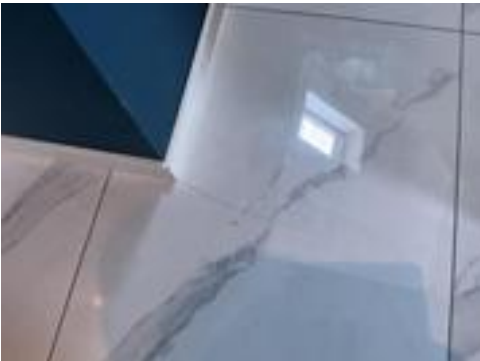
- Det er påvist riss/sprekker i overflater.

- Riss og sprekker kan skyldes bevegelser eller slitasje, med risiko for videre utvikling og underliggende skader.

Det er et riss / en smal sprekk i en gulvflis i gangen.  
Sprekken strekker seg ut fra et innvendig hjørne på flisen, dette ser ut til å skyldes spenninger i flisen.  
Skaden er i all hovedsak kosmetisk. For fullgod utbedring må flisen byttes.

Smal sprekk i en gulvflis i gangen

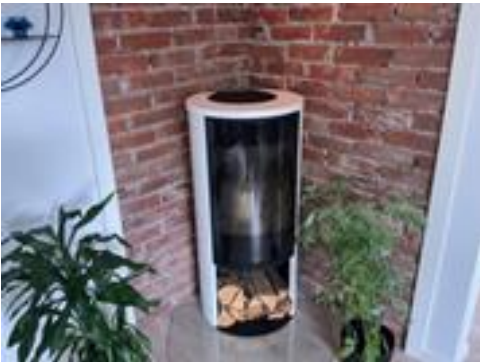
Mursteinspipe fra byggeåret med nytt røykrør fra 2018  
Heldekkende trekk av metall over taket.  
Brannmur og vedovn i stuen.  
Inspeksjonsluke for pipe i en vegg på badet.  
Sotluke i kjelleren og feieluke på loftet.

Vedovn på stuen

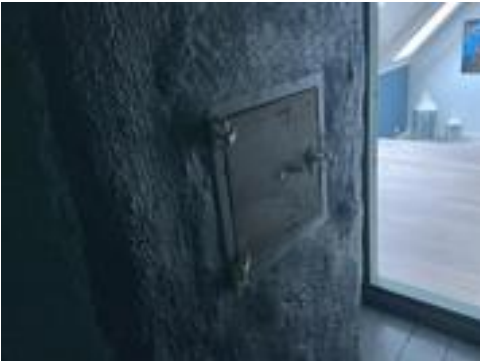
Feieluke på loftet

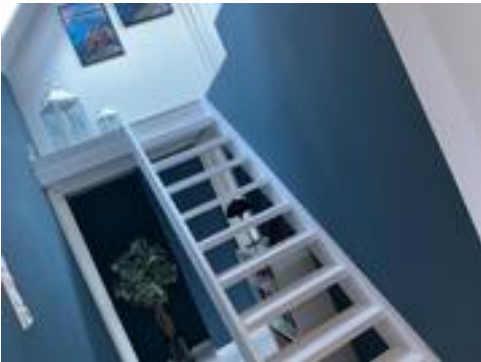
Det er ikke rekkverk eller håndrekke langs trappen. Det er heller ikke returjelender langs trappeåpningen på hems.  
Trappen er smalere og brattere enn det som i dag tillates for trapper mellom etasjer med boligrom.  
Det anbefales å montere rekkverk, og helst også håndrekke, for å redusere risiko for fall.

Innvendig trapp av tre mellom 3 etasje og hems / loft

- Det anbefales å utbedre trappen slik at åpningene mellom trinnene tilfredsstillende gjeldende sikkerhetskrav.
- Det anbefales å montere håndløper langs trappeløpet for å bedre sikkerhet og tilgjengelighet.
- Det anbefales å montere rekkverk på trappen for å sikre trygg bruk og bedre sikkerhet.
- Trapper med dårlig funksjonalitet kan gi redusert brukervennlighet og økt risiko for fall og ulykker.

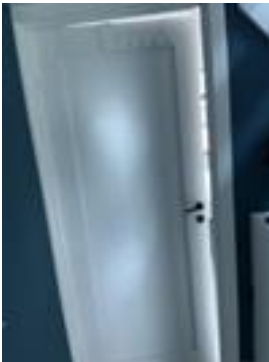
De innvendige dørene har karmen av tre og slette, malte dørbblad.

Slette malte dører

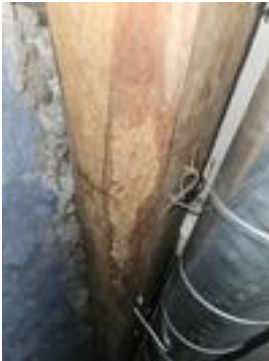
Det er utflygingshull etter borebiller i taksperrer på loftet men ikke påvist aktivitet.  
Usikkert hvorvidt dette er av eldre dato, det er ikke påvist boremel på gulvet, heller ikke ved banking på taksperrene.  
Dagens eier har ikke sett tegn til aktivitet. Det anbefales likevel å følge med på forholdet.

Utflygingshull fra borebiller på loftet, men ikke svekket konstruksjon eller tegn til aktivitet.

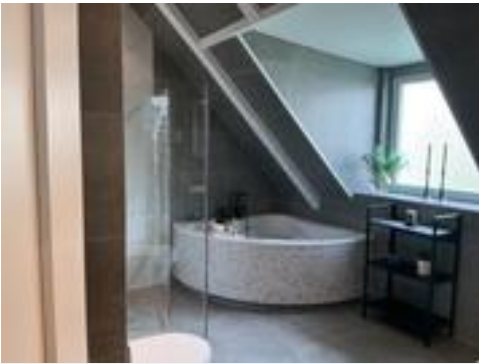
**Beskrivelse**  
Flislagt bad fra 2018.  
Det foreligger ikke dokumentasjon for produkter eller utførelse.  
Byggereglene fra 2017 er lagt til grunn for vurderingen

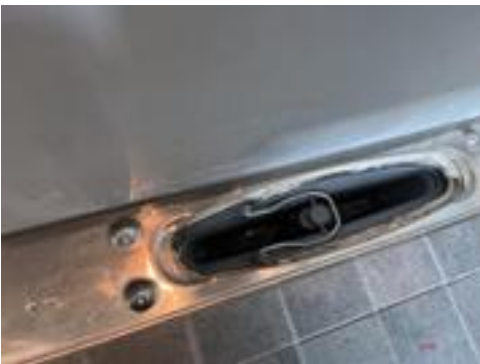
**Beskrivelse**  
Slukrenne ved veggen i dusjnisen, plastsluk i gulvet under badekaret  
Påvist slukmansjett og smøremembran ved slukene.  
Høydeforskjellen fra slukristen i dusjen til overkant av gulvet foran døren ble målt til ca 32 mm.

Slukrenne i dusjen

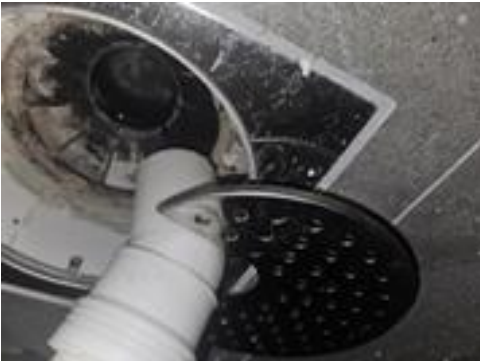
Plastsluk med slukmansjett og klemring, under badekaret

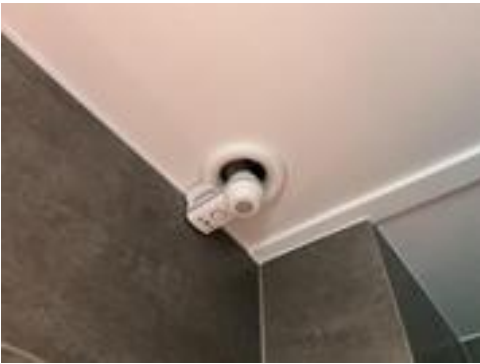
Badet har mekanisk avtrekk.  
Det er ikke tilluftsventil eller - spalte.  
Dette kan føre til redusert luftgjennomstrømning og dårligere ventilering av rommet.  
Det anbefales å etablere tilluft, eksempelvis med en spalte under dørbladet.

Avtrekksvifte på badet

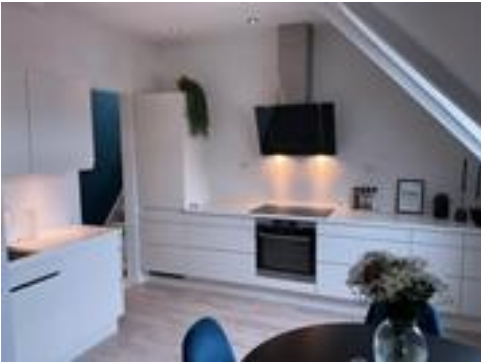
Kjøkkeninnredningen har malte fronter og laminert benkeplate.  
Nedfelt oppvaskkum av rustfritt stål og nedfelt koketopp.  
Integrert stekeovn, oppvaskmaskin og kjøl / fryseskap.  
Komfyrvakt og system for lekkasjesikring.

Kjøkken

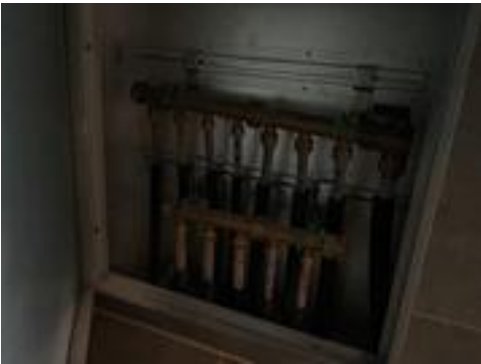
**Beskrivelse**  
Rør i rør system for tappevann  
Fordelingsskap med stoppekran er plassert i en vegg på badet

Fordelingsskap for tappevann. Stoppekran i skapet.

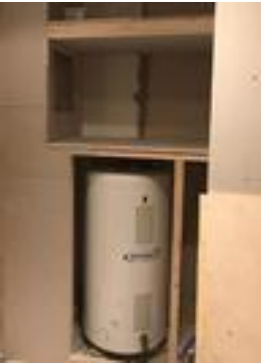
Varmtvannstanken er innebygd i en kasse i en vegg på badet, og er vanskelig tilgjengelig

Varmtvannstanken er innebygd i en vegg på badet. Bildet er fra oppføringen av badet, tatt av tidligere eier

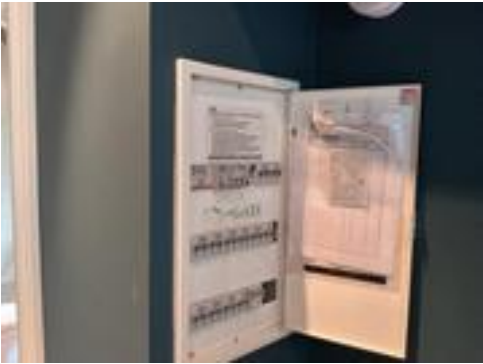
Far til eier, faglært elektriker men ikke autorisert installatør, har flyttet en stikkontakt og en lysbryter på det ene soverommet.  
Eier har engasjert et autorisert installatørforetak, Bra elektro as, som har kontrollert og godkjent dette arbeidet. Samsvarserklæring er datert 11.08.2026. Montøren fra Bra elektro as har samtidig "forbedret spot anlegg i stue" i flg samsvarserklæringen.

Sikringsskap med automatsikringer og kursfortegnelse

En utvidet el - kontroll kan evt kompensere for manglende samsvarserklæringer
