PROAKTIV

STEINANVEGEN 77B

Se vedlagt boligsalgsrapport avholdt 24.04.2026 av Ståle Myhren v/Aktiva Bygg AS, hvor ovennevnte opplysninger er hentet fra, for nærmere teknisk beskrivelse av eiendommen.

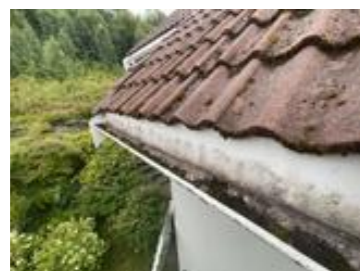
- Det er ikke krav om utbedring opp til dagens krav.
- Andre tiltak:

Aldring slitasje i anlegget medfører frem behov for utskifting. I forbindelse med utskifting av takrenner og Nedløpsrør anbefales det at det monteres snøfangere.

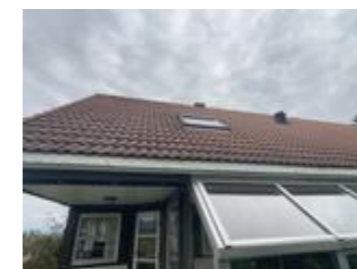
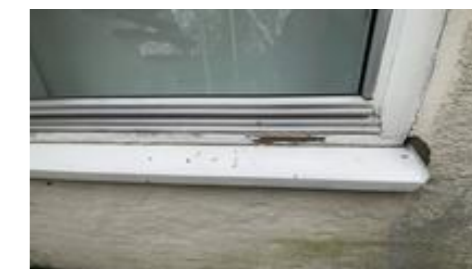
- Vinduer med punkterte/sprukne glass må påregnes skiftes ut, enten hele vinduet eller kun selve glassene.

Vinduene har passert halvparten av forventet levetid, det må påregnes behov for utbedringer og enkelte utskiftninger i årene framover.

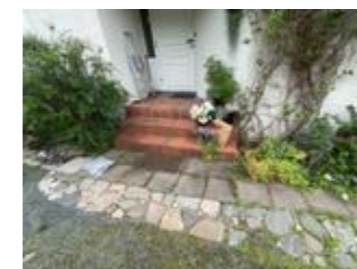
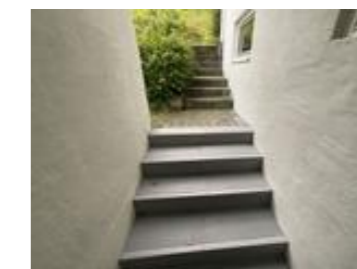
- Det må foretas tiltak for å lukke avviket.

Aktuelt tiltak er etablering av rekkverk/håndlist

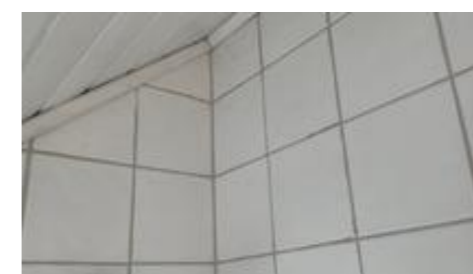
- Det er påvist at flisfuger har riss/sprekker.

Det registreres oppsprekking i hjørne fuge. Årsak til dette kan være flere, men i utgangspunktet bør det brukes fleksibel fuge i hjørner for å ta opp bevegelser i bygningen.

Oppsprekk i hjørne fuge av sement

- Fuger bør skiftes ut.

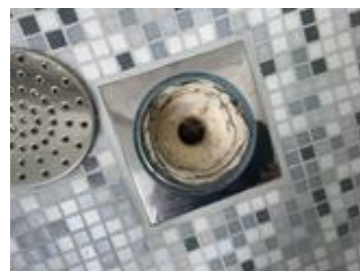
- Det er viktig å merke seg at levetiden til en membran varierer basert på kvalitet, installasjon og bruk. Eldre membraner kan bli sprø og sprekke opp, noe som fører til at de mister sin vanntettende funksjon. Dette kan resultere i vannlekkasjer gjennom vegger og gulv og fuktskader.

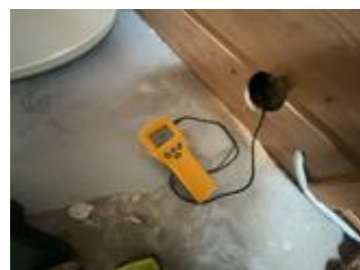
Beskrivelse

For å undersøke om våtrommet har en fuktskade som definert i den til enhver tid gjeldende bransjestandarden for fuktsikker bygning, er det borret hull fra tilstøtende rom. Det er ikke registrert indikasjon på fukt.
