TEIGANE 31

Adresse: Teigane 31, 5260 INDRE ARNA

Autorisert foretak: Takst Vestland AS Sertifisert Takstingeniør: Knut-Anders Aase

Tilstandsrapport

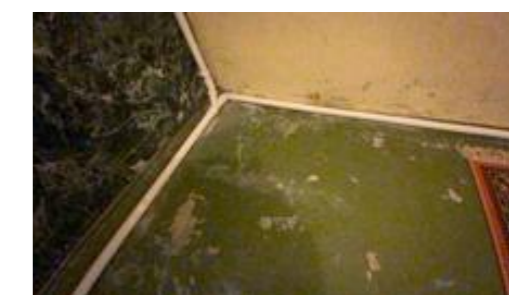
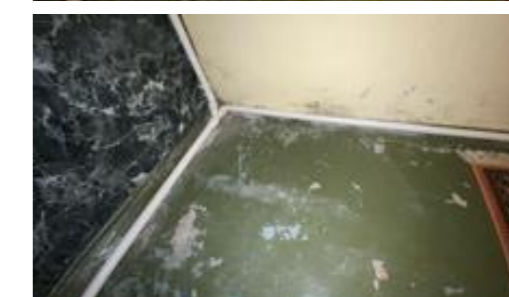
Vurdering av avvik:

- Det er registrert fuktskjolder/fuktskader på overflater.

Det er fukt og saltutslag på nedre del av grunnmur flere steder.
Utføre yttervegger mot grunnmur er en risiko konstruksjon, med hensyn til fukt- og kondensproblemer.

- Andre tiltak:

Grunnmuren bør ikke kles inne, men være synlig i alle rom.

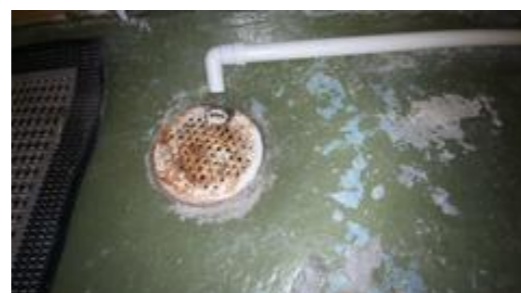
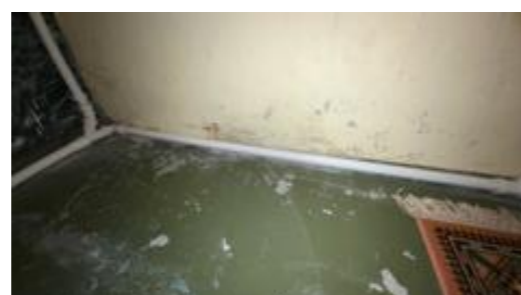
1. ETASJE > BAD/VASKEROM

TO 2 Tilliggende konstruksjoner våtrom

Vurdering av avvik:

- Det er registrert symptom på fuktskader.
- Fukt og malings avflassing flere steder.

- Det må foretas tiltak for å lukke avviket.

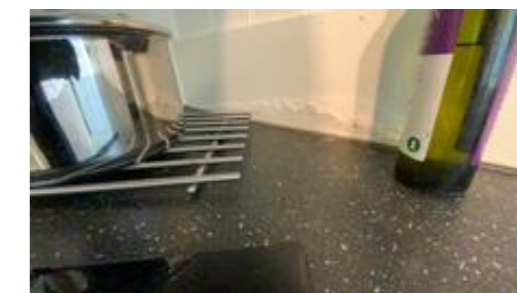
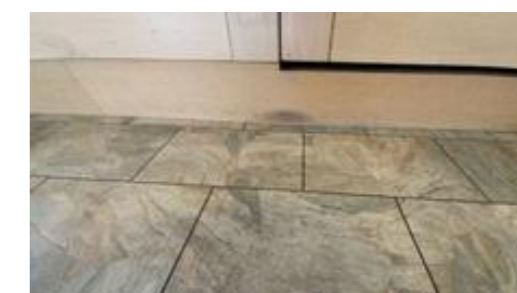
2. ETASJE > KJØKKEN

Vurdering av avvik:

- Det er påvist skader på overflater/kjøkkeninnredning utover normal slitasjegrad.

Løs sokkel og fuktmerker på sokkel under oppvaskmaskin/vask.

Fuktskade på bord over benkeplate ved platetopp.

- Det må påregnes lokal utbedring/utskiftning.

Sokkel og fuktskadet bord bør skiftes
