BLOMVEGEN 19A

# HAUGAMOEN

Innholdsrikt rekkehus over to plan, m/carport, hage og to terrasser.  
Attraktiv beliggenhet m/gangavstand til sentrum.

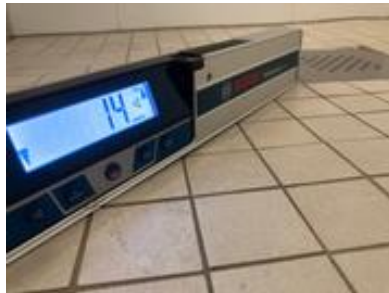
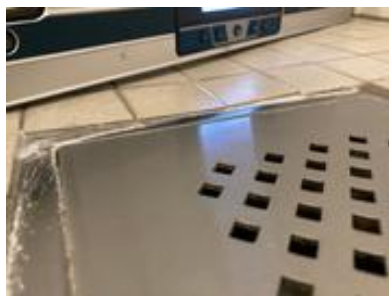
Svanke i golv

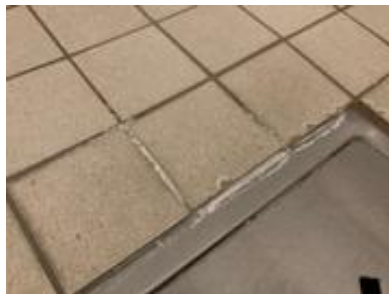
### 2. ETASJE > BAD (6,8 KVM) H=2,46M

### 1 TG 2 Sluk, membran og tettesjikt

- Det må innhentes dokumentasjon. Manglende membran/tettesjikt medfører risiko for lekkasjer og fukt i konstruksjonen.

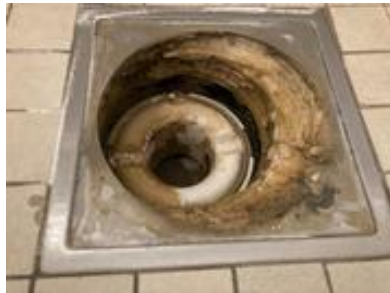
### 2. ETASJE > BAD (6,8 KVM) H=2,46M

#### Vurdering av avvik:

- Det er påvist avvik i fallforhold til sluk i forhold til krav i forskrift på byggetidspunktet.
- Det er avvik:

- Til tross for avviket i fall/høydeforskjell til sluk, vil gulvet fortsatt kunne lede vann mot sluket, men med redusert effektivitet. Dette kan potensielt øke risikoen for vannansamling i enkelte områder av badet.

- Det må innhentes dokumentasjon. Manglende membran/tettesjikt medfører risiko for lekkasjer og fukt i konstruksjonen.

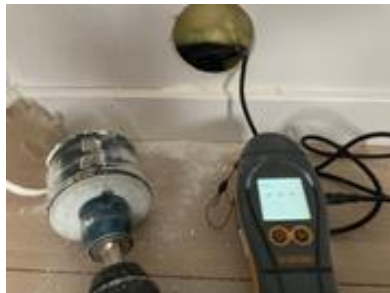
### 1. ETASJE > VASKEROM (4,2 KVM) H=2,41M

#### Vurdering av avvik:

- Det er påvist at høydeforskjell fra topp slukrist til gulv/synlig topp membran ved dørterskel er mindre enn 25 mm.
- Det er påvist avvik i fallforhold til sluk i forhold til krav i forskrift på byggetidspunktet.
- Det er påvist avvik i krav til høydeforskjell/fall-løsning på våtrommet.

- Til tross for avviket i fall/høydeforskjell til sluk, vil gulvet fortsatt kunne lede vann mot sluket, men med redusert effektivitet. Dette kan potensielt øke risikoen for vannansamling i enkelte områder av badet.
- Et bad med manglende/reduert fall til sluk blir mindre funksjonelt og sikkert for brukeren. Dette kan medføre stående vann på gulvet, vann som ikke ledes effektivt til sluket, økt risiko for at vann renner ut av rommet og redusert sklisikkerhet på gulvet.

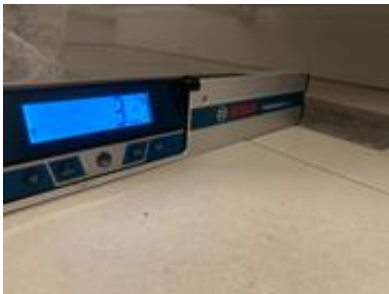
### 1. ETASJE > VASKEROM (4,2 KVM) H=2,41M

#### Vurdering av avvik:

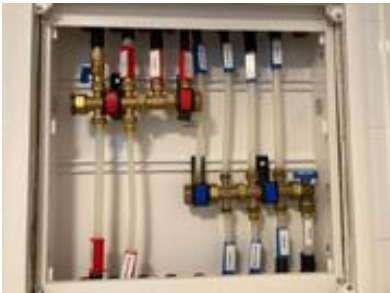
Innvendige vannledninger er av plast (rør i rør). Det er besikttet i rørskap.
