LYDVAVEGEN 21

TEKNISK GJENNOMGANG

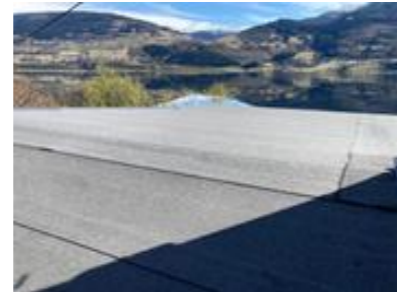
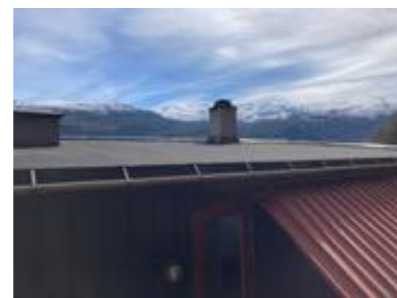
TO 2 Nedløp og beslag

- Tidspunkt for utskifting av taktekkning nærmer seg.
- Tidspunkt for utskifting av undertak nærmer seg.

- Når taktekkning og undertak begynner å bli gamle, øker risikoen for lekkasjer, noe som kan føre til omfattende og kostbare reparasjoner av underliggende konstruksjoner dersom en ikke foretar tiltak på konstruksjonene før dette oppstår.

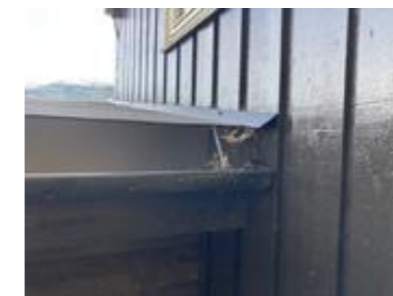
TO 2 Takkonstruksjon/Loft

Punktet må sees i sammenheng med Taktekkning

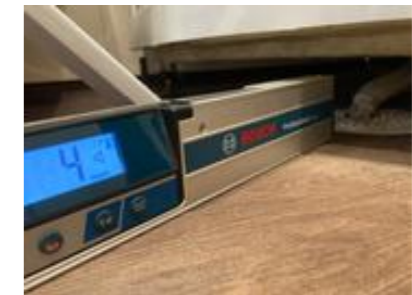
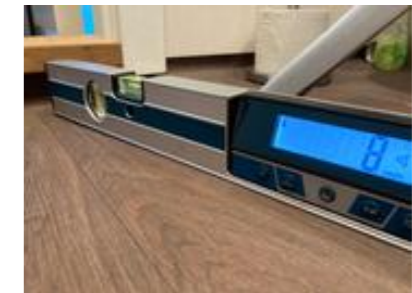
2. ETASJE > BAD (3,9 KVM)

- Det er påvist avvik i fallforhold til sluk i forhold til krav i forskrift på byggetidspunktet.

- Til tross for avviket i fall/høydeforskjell til sluk, vil gulvet fortsatt kunne lede vann mot sluket, men med redusert effektivitet. Dette kan potensielt øke risikoen for vannansamling i enkelte områder av badet.

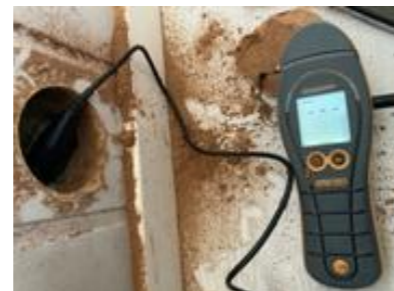
1. ETASJE > VASKEROM (8,3 KVM)

TG 3 Generell
