LOFTÅSLIA 9

Adresse: Loftåslia 9, 5281
VALESTRANDSFOSSEN

Gnr./Bnr.: Gnr. 1, bnr. 19, i Osterøy
kommune

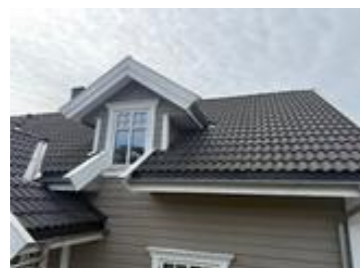
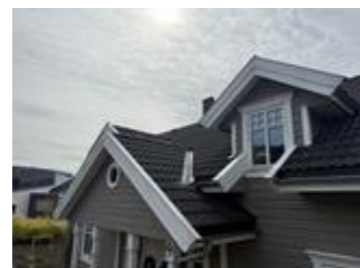
Takteking er kun inspisert fra bakkenivå etter en risikovurdering, og tilstandsgrad er basert på tekkingsalder.

Siden taket (takkonstruksjon, takteking og skorstein) kun er observert fra bakkenivå, er vurderingen begrenset av dette. Det er ikke sikkerhetsmessig forsvarlig å bevege seg ut på taket eller observere fra stige. Selv om det ikke er avdekket skader under befaringen, betyr ikke dette at det ikke foreligger skader som en besiktigelse på taket kan avdekke. Vær oppmerksom på denne risikoen. En undersøkelse av taket kan utføres av en fagperson under tilstrekkelige sikkerhetsforhold.

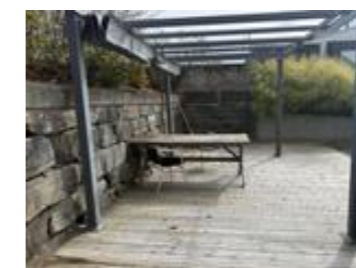
Boligen har utgang fra stue til en 6,6 kvm altan, som går videre ned til en 51 kvm terrasse. I tillegg er det en terrasse i hage som måler 30 kvm.

Altanen har dekke av trebjelkelag med terrassebord (Møre Røyal i følge eier), og rekkverk av trekonstruksjoner.

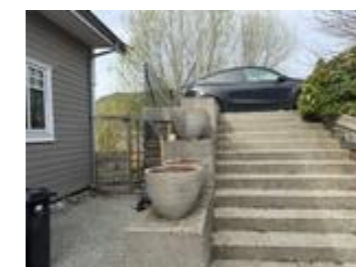
Boligen har en utvendig trapp i tre- og murkonstruksjoner.

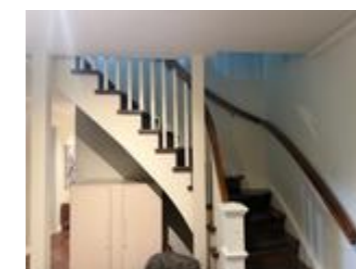
Boligen har en tretrapp fra byggeår.

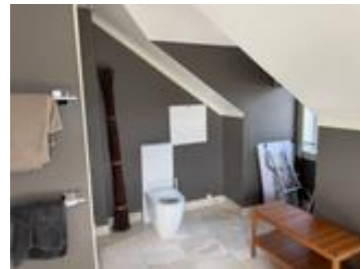
LOFTSETASJE > BAD (MÅLER 12,8 KVM)

TO 3 Overflater Gulv

Vurdering av avvik:

- Det er påvist at høydeforskjell fra topp slukrist til gulv/synlig topp membran ved dørterskel er mindre enn 25 mm.
- Det er påvist avvik i fallforhold til sluk i forhold til krav i forskrift på byggetidspunktet.
- Målinger viser at det ikke er fall til sluk (motfall).

- Påviste skader må utbedres.

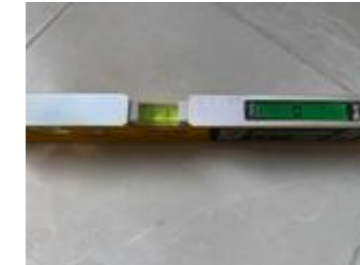
LOFTSETASJE > BAD (MÅLER 12,8 KVM)

TO 2 Sluk, membran og tettesjikt

- Mer enn halvparten av forventet brukstid er passert på membranløsningen.
- Sluk har begrenset mulighet for inspeksjon og rengjøring.

Kostnadsestimat: Under 20 000

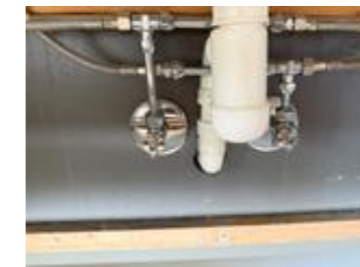
LOFTSETASJE > BAD (MÅLER 12,8 KVM)

TO 1 Sanitærutstyr og innredning

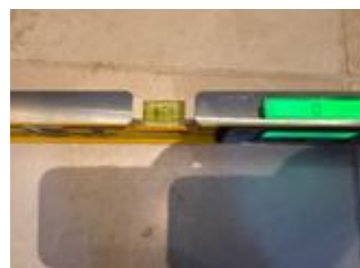
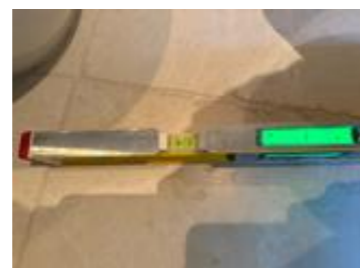
UNDERETASJE > BAD (MÅLER 11,5 KVM)

TO 2 Sluk, membran og tettesjikt

- Når sluket har begrenset tilgang, er det vanskelig å rengjøre sluket og å inspisere den for å oppdage skader i membranen/fuger rundt sluket, som er avgjørende for å forhindre lekkasjer.

Kostnadsestimat: Under 20 000

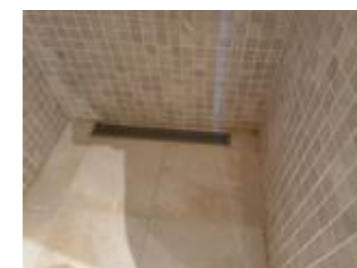
UNDERETASJE > BAD (MÅLER 11,5 KVM)

TO 1 Sanitærutstyr og innredning

Rommet har lys over speil og spotter i tak.

I følge eier er baderommøblemanget fra Lindbad.

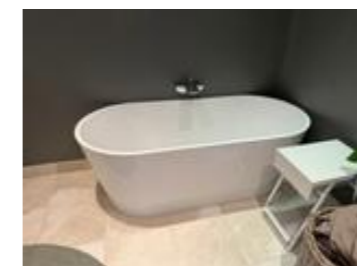
UNDERETASJE > BAD (MÅLER 11,5 KVM)

TO 1 Ventilasjon

Hulltaking er ikke foretatt, det er åpent under vask, og fuktmåling ble foretatt i dette området, som er del av rommets våtsone.

Fukt ble ikke påvist med fuktmåler. Fuktmåling foretatt i et begrenset området i våtrommet, og det er ikke garanti for at det ikke er fukt i andre områder.

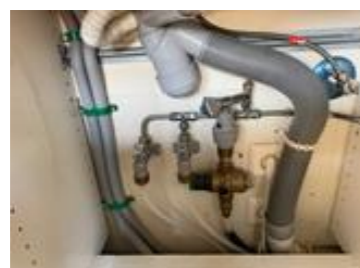
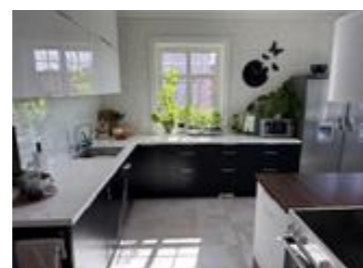
1. ETASJE > KJØKKEN (MÅLER 38,0 KVM)

TO 2 Avtrekk

- Om mulig bør det etableres mekanisk/forisert avtrekk ut fra kokesonen.

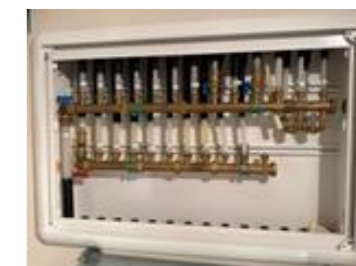
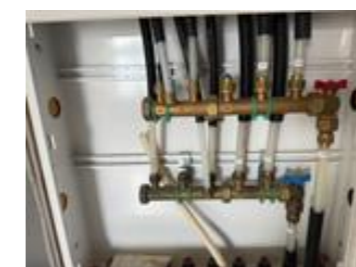
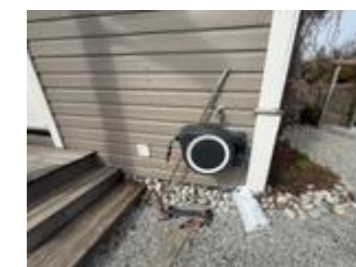
Forventet brukstid vannrør av type rør-i-rør: ca. 50 år.

Det var trykk på anlegget, og ingen tegn på lekkasje på befaringdagen.

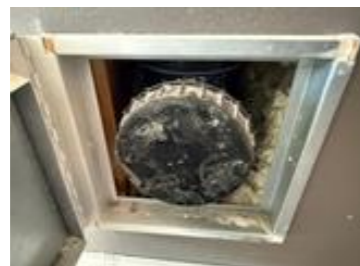
TO 1 Ventilasjon

Aggregatet er plassert i teknisk rom.

I følge eier ble det foretatt rens av ventilasjonsanlegget i 2023, se egenerklæring pkt. 16.1.2, samt filterbytte i 2026.

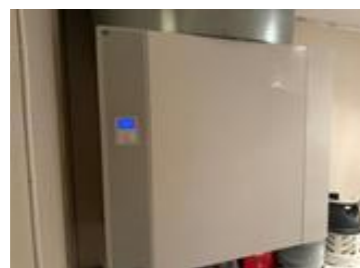
TO 1 Andre VVS-installasjoner

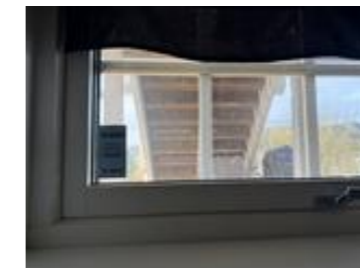
Vurdering av avvik:

- Det er avvik i rømningsveier.
- Det er ikke foretatt radonmålinger, og bygget er heller ikke utført med radonsperre.
- Det er ikke montert rekkverk på utvendige trapper.
- Rekkverket på balkong eller terrasse er for lavt i forhold til dagens krav.

Konsekvens/tiltak

- Det er ikke krav om utbedring av rekkverkhøyde opp til dagens forskriftskrav.
- Det bør gjennomføres radonmålinger.
- Rekkverk for utvendige trapper må monteres for å lukke avviket.
- For å avklare omfanget av avvik ved rømningsveier bør det innhentes en brannteknisk vurdering.

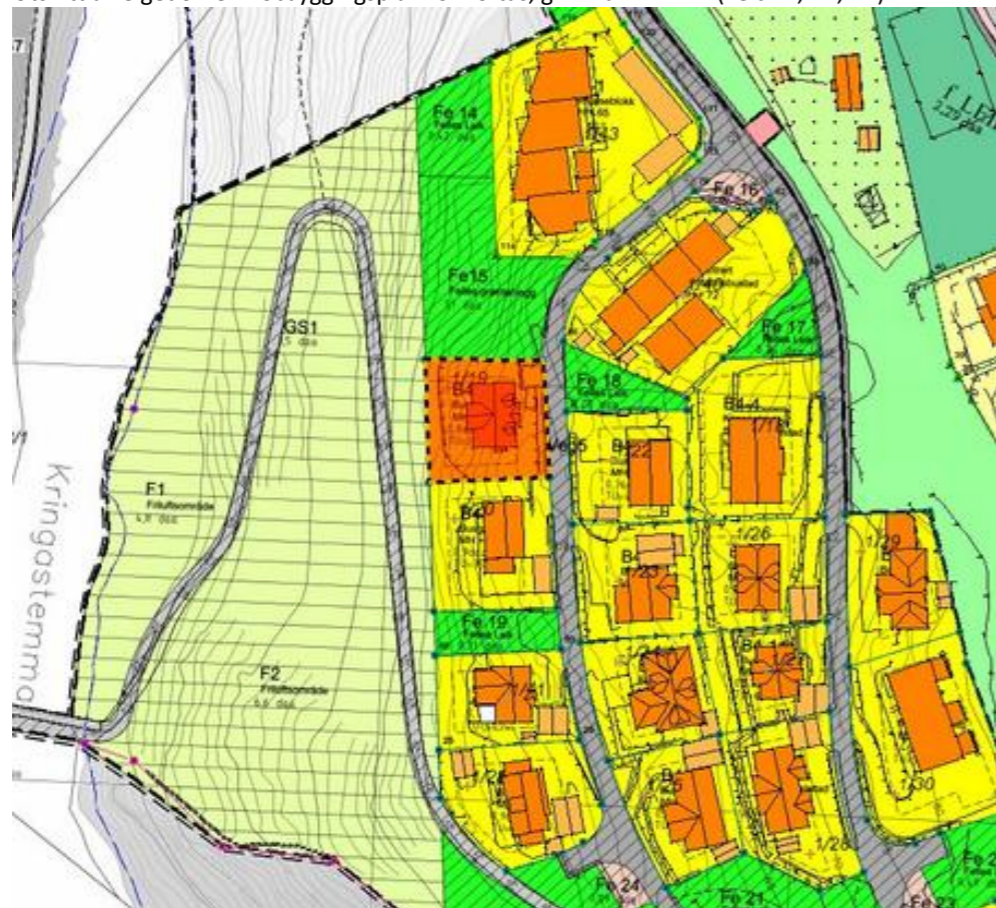
Figur 1 Målestokk 1:1000 – eigedom markert i raudt

Utsnitt av eigedomen i Utbyggingsplan for Loftås, gnr 1 bnr 1 m.fl. (Felt B1, B2, B4):
