Enebolig med fin beliggenhet på Bolstad

RONGAVEGEN 74

Tilstandsrapport

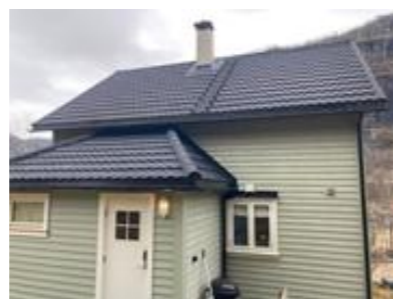
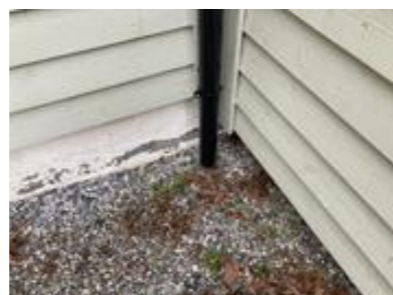
- Det må monteres snøfangere for å oppfylle byggeårets krav.
- Det bør lages system for bortledning av vann fra taknedløp ved grunnmur.

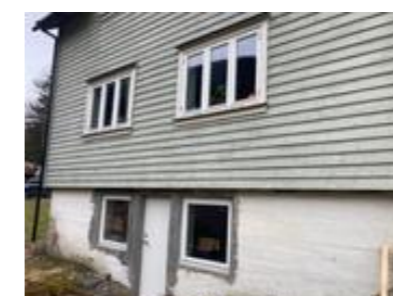
Listverk er ikke behandla

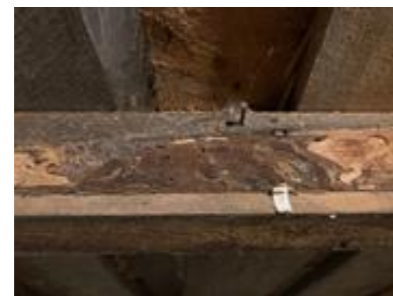
- Det må gjennomføres ytterligere undersøkelser.
- For å få tilstandsgrad 0 eller 1 må høydeforskjeller rettes opp. Det vil imidlertid sjelden være økonomisk rasjonelt som et enkeltstående tiltak i en bolig som dette. Dersom boligen en gang skal renoveres, kan man vurdere slike tiltak.

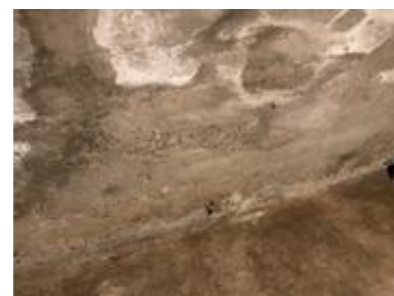
- Det påviste fuktnivå gir grunn til å overvåke konstruksjonen jevnlig for å se utvikling over tid, og eventuelt foreta tiltak for å unngå fuktskader.

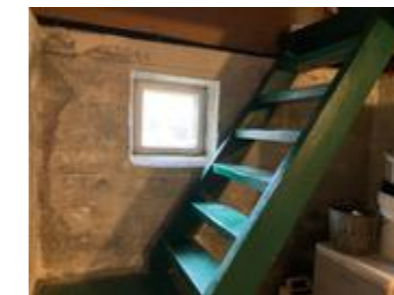
- Trappen må påregnes skiftes ut.

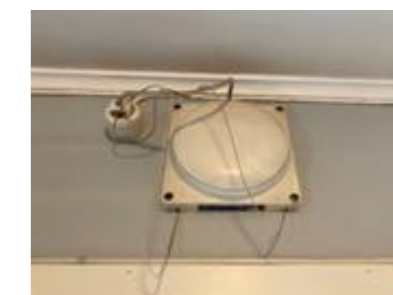
- Mekanisk avtrekk bør etableres.
- Uten forsert avtrekk fra kokesonen kan matos og forurensninger fra matlagning spre seg i boligen, noe som blant annet forringer inneklimate.

Vifte i vegg er defekt

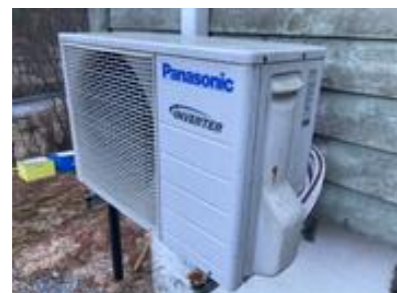
- Anlegget må sjekkes av fagperson, som må utføre eventuelle tiltak på anlegget.

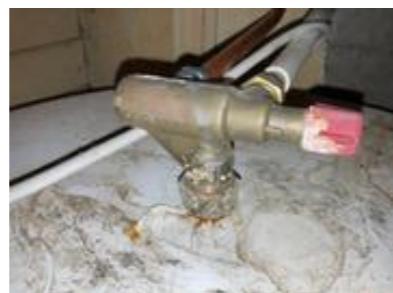
- Det er ikke behov for utbedringstiltak siden tanken fungerer i dag, men utifra alder kan skader plutselig oppstå på eldre tanker.
