Enebolig
Kinogaten 4, 1653 SELLEBAKK
FREDRIKSTAD kommune
gnr. 609, bnr. 1, fnr. 157

Befaringsdato: 09.10.2024 Rapportdato: 21.10.2024 Oppdragsnr.: 18492-1188 Referansenummer: UF1739
Autorisert foretak: Ketil Andre Asbjørnsen Sertifisert Takstingenør: Ketil A. Asbjørnsen Vår ref:

Tilstandsrapport

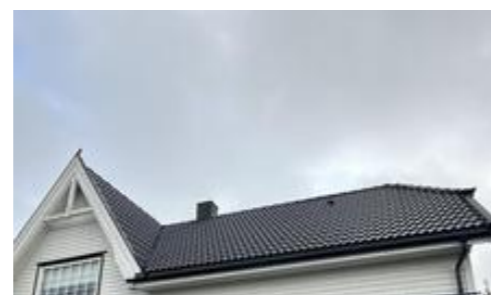
TO 2 Nedløp og beslag

Takrenner av plastbelagt stål og hel beslått pipe over tak. Lufter hatt og stige trinn til feier. Snøfangere er anbefalt med så bratte tak.

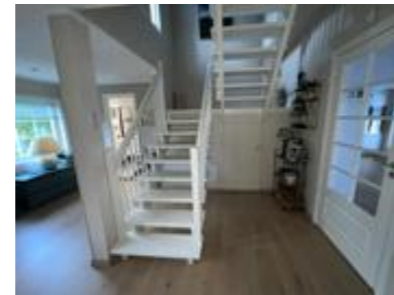
TG 3 Innvendige trapper - 2

- Innvendig - Innvendige trapper - 2
Avvik: Åpninger mellom trinn i innvendig trapp er større enn dagens forskriftskrav.
Det er ikke montert rekkverk.
Det mangler håndløper på vegg i trappeløpet.

Enkel bratt trapp i tre ned til kjeller rom.

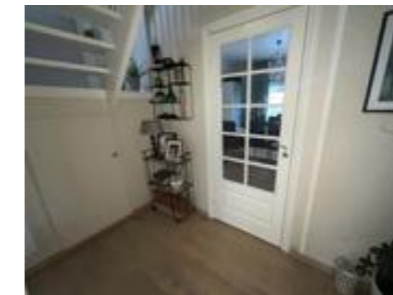
Tre speils malte furu fyllingsdører.
Kontrollerte dører har god åpne- og lukke funksjon.
Det anmerkes at ikke alle dører er funksjons testet.

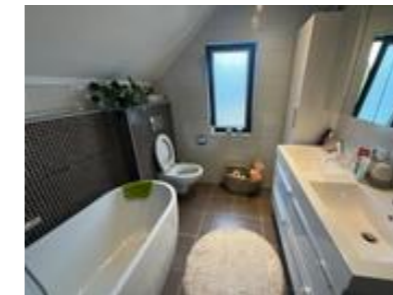
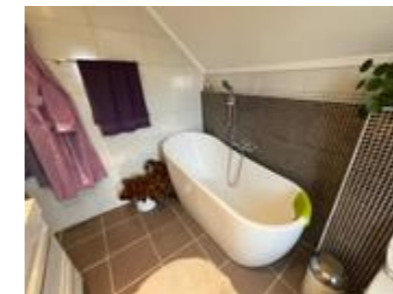
2 ETASJE > BAD

Flislagt badrom med gulv varme.

Badet har badroms innredning med badekar og vegg hengt wc.

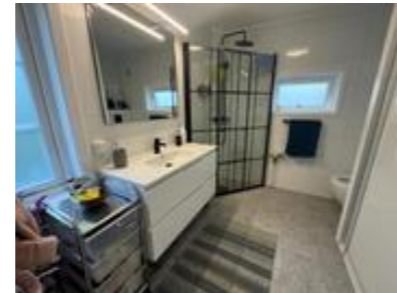
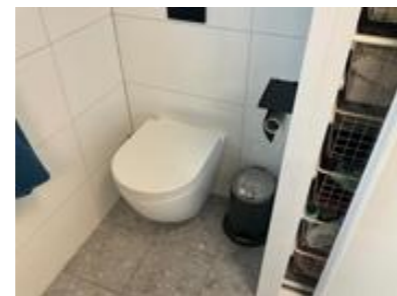
1 ETASJE > BAD

- Våtrom - 1 Etasje > Bad - Generell
Avvik: Våtrommet må oppgraderes for å tåle normal bruk etter dagens krav.

Man må påregne nytt våtrom.

Kostnadsestimat: 100 000 - 300 000

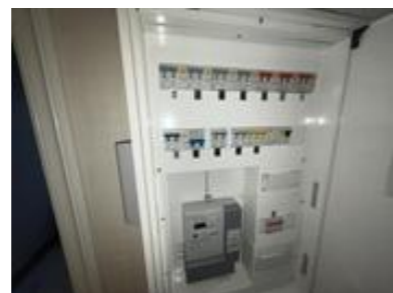
Det anbefales å hente inn samsvarserklæringer på de arbeider som er utført etter 1999 på el anlegget. De deler av anlegget som er av eldre dato anbefales å bytte ut med nytt.

Kostnadsestimat: Under 10 000

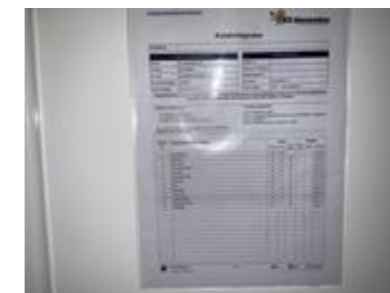
TG 0 Branntekniske forhold

Røykvarslere og slukke utstyr i henhold til forskrift.

1. Er det mangler for brannslukningsutstyr i boligen iht. forskriftskrav på søknadstidspunktet, men minst Byggeforskrift 1985?
Nei
2. Er det skader på brannslukningsutstyr eller er apparatet eldre enn 10 år?
Nei
3. Er det mangler på røykvarsler i boligen iht. forskriftskrav på søknadstidspunktet, men minst Byggeforskrift 1985?
Nei
4. Er det skader på røykvarslere?
Nei

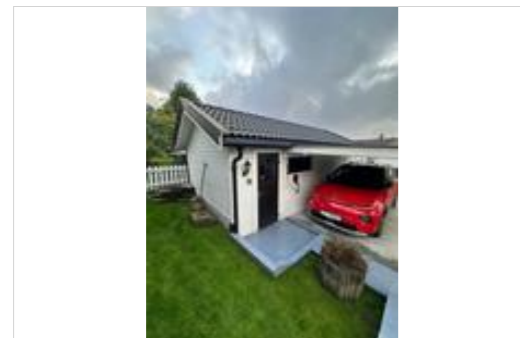
Enkel bygget garasje med støpt plate på mark, bindingsverk rett på plate kledd utv med liggende tre panel. saltak teknet med takstein.

leddet kjøreport med elektrisk åpner og el bil lader er montert på garasje vegg.
