KINO GATEN 4

## SELLEBAKK

- Enebolig
- Kinogaten 4, 1653 SELLEBAKK
- FREDRIKSTAD kommune
- gnr. 609, bnr. 1, fnr. 157

## Tilstandsrapport

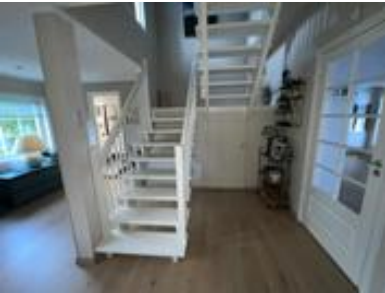
### TG 3 Innvendige trapper - 2

Enkel bratt trapp i tre ned til kjeller rom.

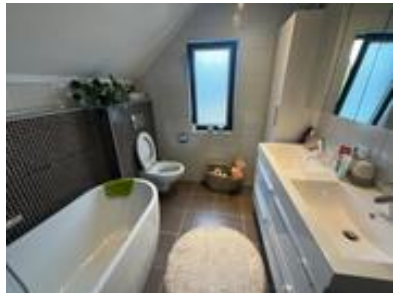
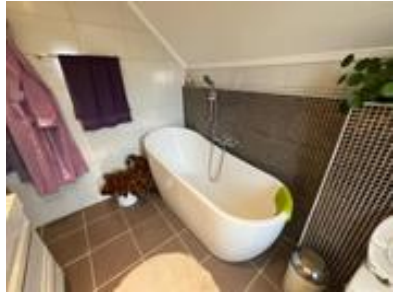
#### 2 ETASJE > BAD

Bad 2 etasje Flislagt baderom med gulv varme. Badet har baderoms innredning med badekar og vegg hengt wc. Flislagte vegger og hvitmalt himling. Det er ikke tilstrekkelig fall mot sluk ut fra dagens regelverk. Fliser bak innredninger er ikke sjekket. Det er ikke observert skader på flisene, ei heller fugene. Sluk under badekar, ser ut som en type smøremembran men uten mansjett og ikke under klemring. foreligger ingen dokumentasjon. Innredningene på badet er generelt godt vedlikeholdt, og det er ikke observert skader. Det er ikke etablert luftig på baderommet, badet ventileres ved å åpne vindu. Badet ligger mot to yttervegger, vegg mot badekar består av to vegger med hullrom mellom, det er derfor ikke mulig å komme til svill på baderoms vegg. Det ble fukt søkt med Protimeter mms, ingen skadelig fukt ble avdekket.

Flislagt baderom med gulv varme.

Badet har baderoms innredning med badekar og vegg hengt wc.

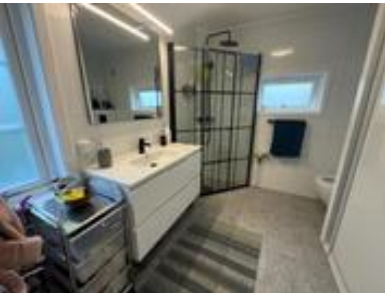
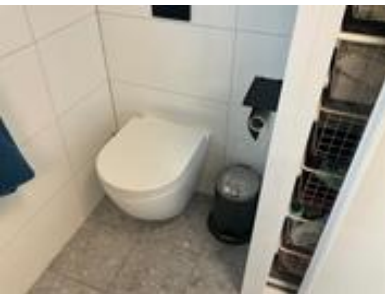
### 1 ETASJE > BAD

Bad 1 etasje Alder og utførelse av baderommet er ukjent men antas å være fra før 1997 pga blant annet sluk type. Det er fliser på glv og vegger Badet har baderoms innredning med dusjnische, wc og mekanisk avtrekk. Det ble målt med Protimeter mms på vegg under blandebatteri, der fikk man fult utslag som indikerer fukt bak flis. Det ble også måt på grunn mur på utsiden av nedfall sonen der fikk man også utslag på protimeter. Det ble sjekket i sluk men ingen membran ble registrert under klemring.

Man må påregne nytt våtrom.
