Strøkent nært  
sentrum

Nytt bad, finpusset kjøkken og  
nye innvendige overflater

FJELLGATA 80C

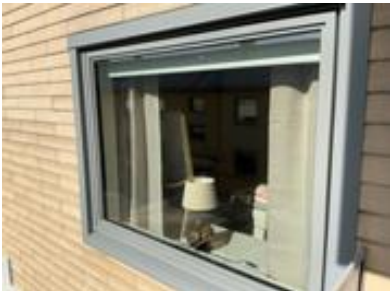
Vinduene har karmen av tre med utvendig aluminiumskledning, og tre lag isolerglass.

Vinduer med karmen av tre med utvendig aluminiumskledning

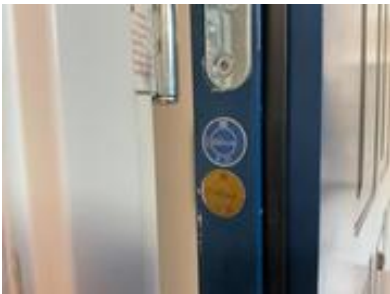
Verandadør med karmen og dørblad av tre med utvendig aluminiumskledning, vindusfelt med tre lag isolerglass. Fra 2025 Slett, malt, lyd og brannbegrensende entredør mot trapperommet. Ukjent alder.

Entredøren er lyd og brannklassifisert

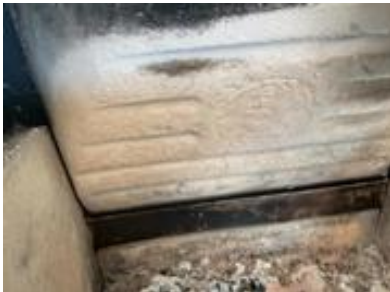
Det er påvist en smal sprekk i en ildfast stein inne i vedovnen.

- Det er en sprekk i en ildfast stein inne i ovnen

Smal sprekk i en ildfast stein inne i ovnen

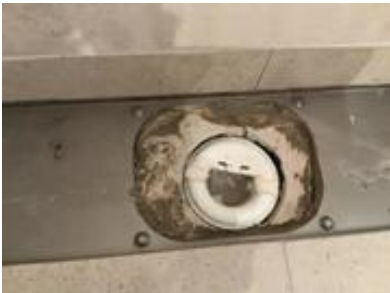
Høydeforskjellen fra slukristen til overkant av tettesjiktet foran døren ble målt til 40 mm

Slukrenne i dusjen

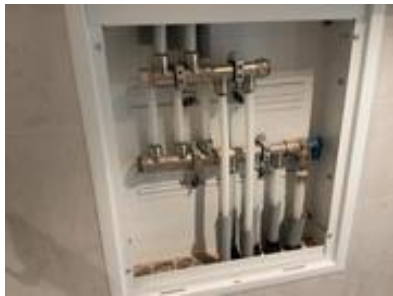
**Beskrivelse**  
Rør i rør system for tappevann  
Fordelingskap i en vegg på badet.  
Stoppekran i fordelingskapet.

Fordelingskap for tappevann

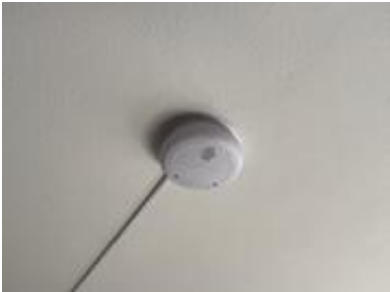
**Beskrivelse**  
Røykvarslere og håndslukker

Røykvarsler
