Flott 4-roms leilighet

HØILIVEGEN 12

Befaringsdato: 04.08.2025 Rapportdato: 21.08.2025 Oppdragsnr.: 19028-1236 Referansenummer: IV8464

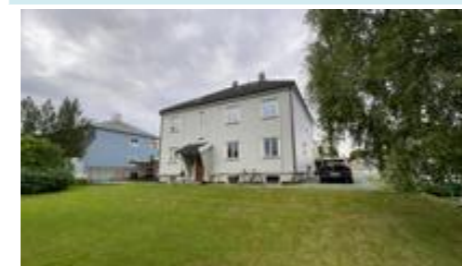
Vurdering av avvik:

• Karmene i vinduer er slitte og det er sprekker i trevirket.

vindu i første etasje er betydelig slitt og med noe råteskade, utskifting eller oppgradering bør påregnes.

Konsekvens/tiltak

• Det må påregnes noe vedlikehold og at enkelte vinduer må skiftes ut.

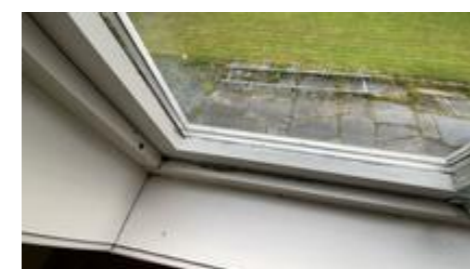
TO 1 Dører

Hovedinngangsdør er en malt tre dør med vindu det er noe uklart hvilket årstall døren er fra, men den framstår i bra stand. Inngangsdør kjeller er lakkert og av tre. Døren har B-30 brannmotstand. Dørene framstår i normal stand.

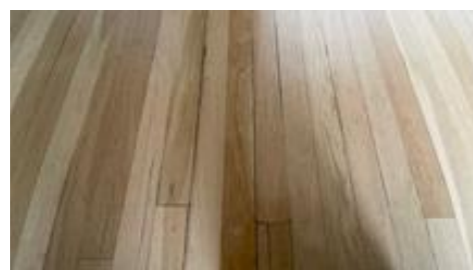
TO 1 Etasjeskille/gulv mot grunn

Etasjeskille mot underliggende etasje.

Det er gjort en enkel ny levering med måling i stue fra vest mot øst registreres 10 mm avvik fra nord mot sør registreres 10mm avvik. Øvrige overflater er ikke målt.

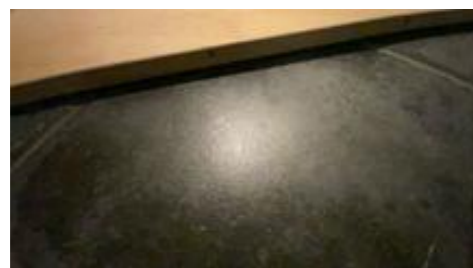
KJELLER > BAD

Tg2 - Gulv baderom: Det er mulighet for at det kan forekomme vannlekkasje på våtrommet hvor vann ikke vil gå til sluk.

1 TG 2 Sluk, membran og tettesjikt

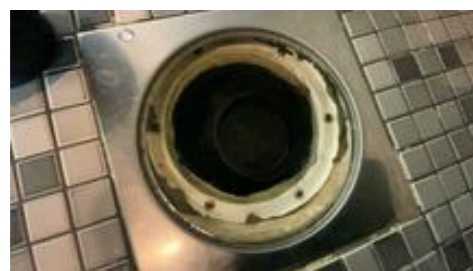
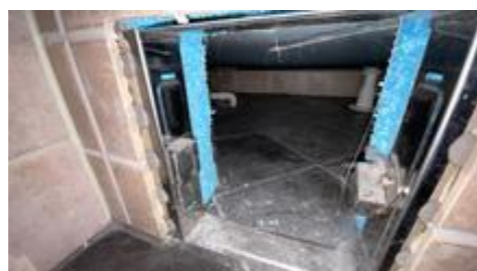
KJELLER > BAD

1 TG 2 Sanitærutstyr og innredning

Montert utstyr er innebygd badekar innredning med helstøpt servant veggmontert toalett og dusjnisje. På sanitærutstyret er det sett etter riss, sprekker, svelling, skjolder og merker fra av-drypp eller funksjonsfeil. I tillegg til visuell kontroll er det foretatt en enkel funksjonsprøving.

- Det er ikke påvist tilfredsstillende løsning for å synliggjøre lekkasje fra innebygget systerne.

Det er uklart når dette baderommet er etablert med tanke på om det er krav til avrenning fra eventuell lekkasje i innebygget systerne. Det merkes feil på skuffe i baderomsinnredning.

- Uten dreneringsløsning/lekkasjesikring kan lekkasjer pågå over lang tid uten å bli oppdaget. Dette kan føre til omfattende fuktskader i omkringliggende byggematerialer.

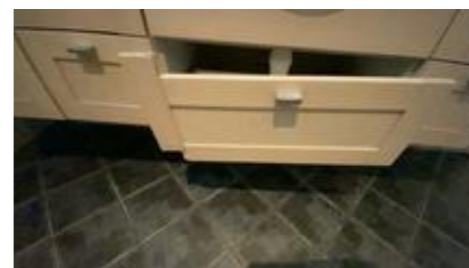
KJELLER > BAD

1 TG 2 Ventilasjon

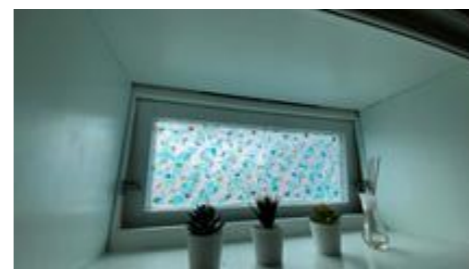
KJELLER > BAD

1 TG 0 Tilliggende konstruksjoner våtrom

For å undersøke om våtrommet har en fuktskade som definert i den til enhver tid gjeldende bransjestandarden for fuktsikker bygning, er det boret hull fra tilstøtende rom. Det er ikke registrert indikasjon på fukt.

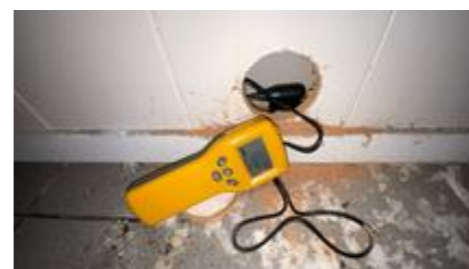
KJELLER > VASKEROM

1 TG 2 Overflater vegger og himling

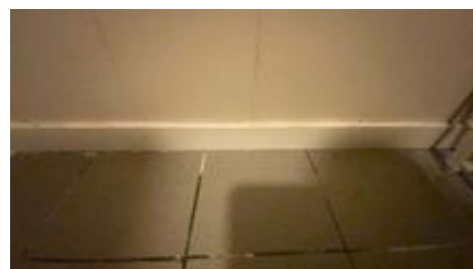
KJELLER > VASKEROM

TO 1 Overflater Gulv
