## Flott 4(5)- roms leilighet

HØILIVEGEN 12

# Tilstandsrapport

### BOLIGBYGG MED FLERE BOENHETER

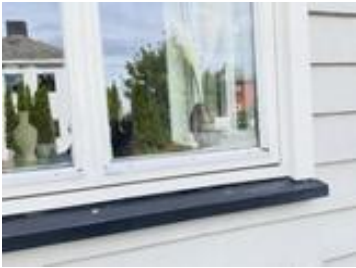
- Karmene i vinduer er slitte og det er sprekker i treverket.

Vinduene har oppsprekking og tydelig aldrings slitasje. Utskifting er ikke nødvendigvis et straktiltak, men vinduene bør påregnes byttet i løpet av de nærmeste årene

Vinduene er betydelig slitte.

- Det må påregnes noe vedlikehold og at enkelte vinduer må skiftes ut.

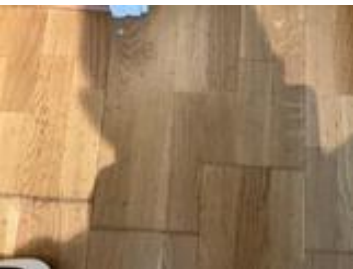
Det er parkett/furu gulv og fliser på gulvene. Det registreres slitasje spesielt på parkett og furugulv. Normal forventet elde og slitasje legges til grunn for tilstandsgrad 1, slik at det kan forekomme både synlig slitasje, mindre skader og hull etter innfestninger uten at dette nødvendigvis er et vesentlig avvik som gir TG2.

Bruks slitasjer på gulvet

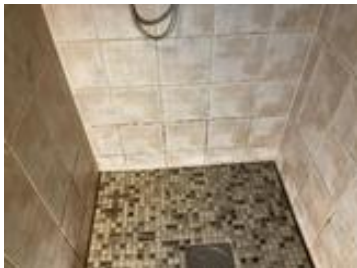
Veggene er kledd med fliser, og himlingen har panelkledning. Det er utført fuktsøk med fuktmåler i erfaringsmessig utsatte områder. Det registreres forhøyet fuktighet i nedre del av vegg, samt soppmisfarging på silikonfuger. Ved kontrollmåling i vegg mot tilstøtende vaskerom registreres ingen forhøyede fuktverdier.

Soppmerker i silikonfuge i overgang gulv/vegg.

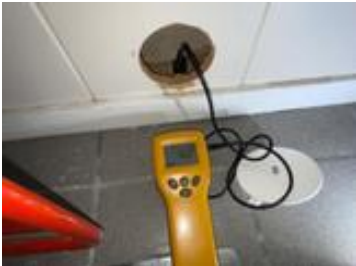
For å undersøke om våtrommet har en fuktskade som definert i den til enhver tid gjeldende bransjestandarden for fuktsikker bygning, er det boret hull fra tilstøtende rom. Det er ikke registrert indikasjon på unormal fukt.

Det er målt 8% i vegg mot dusj sone, dette er å regne som normale verdier

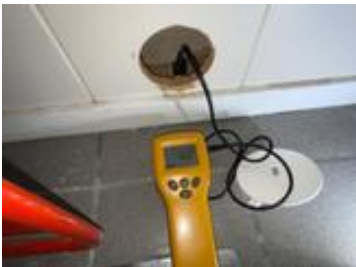
For å undersøke om våtrommet har en fuktskade som definert i den til enhver tid gjeldende bransjestandarden for fuksikker bygning, er det boret hull i veggen. Det er ikke registrert indikasjon på fukt.

Fuktmåling i vegg i vaskerom
