NORDVIKVEIEN 6

## ROALDSØY

**Adresse:** Nordvikveien 6, 4085 HUNDVÅG

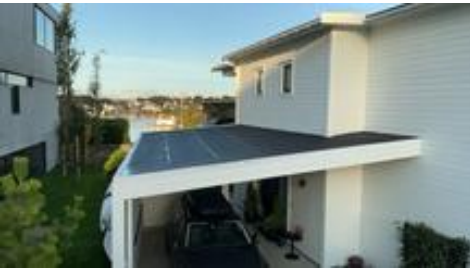
Taket er tekket med asfaltbasert tekkemateriale (takbelegg).

Siden taket (takkonstruksjon, taktekking og skorstein) kun er observert fra bakkenivå, er vurderingen begrenset av dette. Det er ikke sikkerhetsmessig forsvarlig å bevege seg ut på taket eller observere fra stige. Selv om det ikke er avdekket skader under befaringen, betyr ikke dette at det ikke foreligger skader som en besiktigelse på taket kan avdekke. Vær oppmerksom på denne risikoen. En undersøkelse av taket kan utføres av en fagperson under tilstrekkelige sikkerhetsforhold.

Tekking carport.

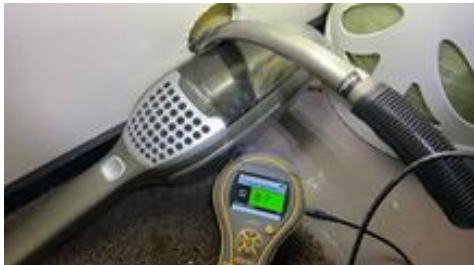
Det er foretatt hulltaking og fuktmåling i vegg mot terreng. Det ble ikke registrert unormale fuktverdier eller synlige tegn til skade på undersøkelsestidspunktet.

Hulltaking i gang i underetasje.
